# DETERIORO DE PAVIMENTOS RÍGIDOS

## METODOLOGÍA DE MEDICIÓN, POSIBLES CAUSAS DE DETERIORO Y REPARACIONES

En el documento, se presentan una descripción general de los pavimentos rígidos con las posibles causas de deterioros. Como ejemplo práctico se dan a conocer 6 vías en donde se han hecho uso de este tipo de estructuras de rodamiento y se localizan en ellas los daños causados, forma de medición, posible causas que generen el daño y formas de reparación.

Elaborado por: Ing. Luis F. Altamirano Kauffmann.  
ludwigkauf@yahoo.com

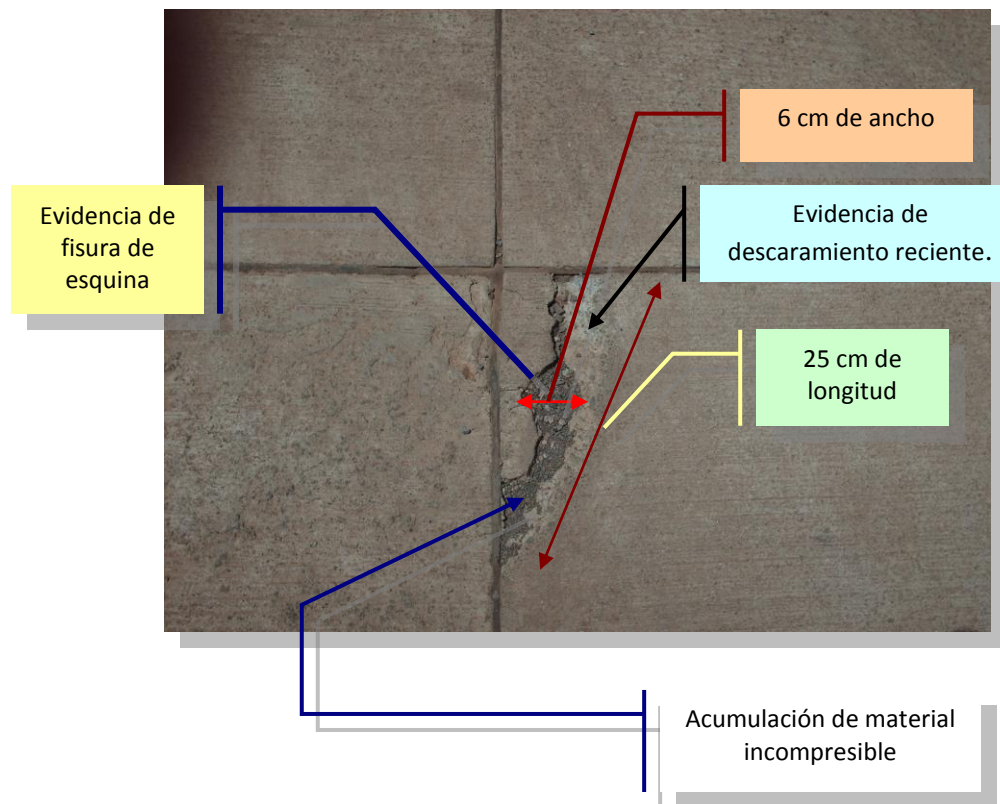
### Foto de Deterioro.

Como podrá observarse en la foto, existen los dos tipos de deterioros en esta losa, localizándose en la esquina, además existe la presencia de arenas en el interior de la grieta, así como la evidencia del progresivo deterioro de la losa por la falta de mantenimiento.

- ✓ Definir el área a remover (entre 80 a 100 mm mas allá de las área afectada).
- ✓ Definir áreas cuadradas y rectangulares para que la remoción del concreto sea más fácil.
- ✓ Pintar los límites de remoción.

- ✓ Efectuar un corte con una sierra alrededor del perímetro del área a reparar. El corte de la sierra debe tener una profundidad mínima de 40 mm.
- ✓ La superficie se debe remover en una profundidad mínima de 40 mm con herramientas neumáticas ligeras hasta que quede expuesto el concreto sano.
- ✓ Retirar los escombros con herramientas manuales cincelado una vez que se haya utilizado la herramientas neumáticas.
- ✓ Como nuestra remoción se efectúa cerca de una junta longitudinal y transversal, antes de verter el concreto se debe colocar un inserto incomprensible para evitar la adherencia entre tableros adyacentes.

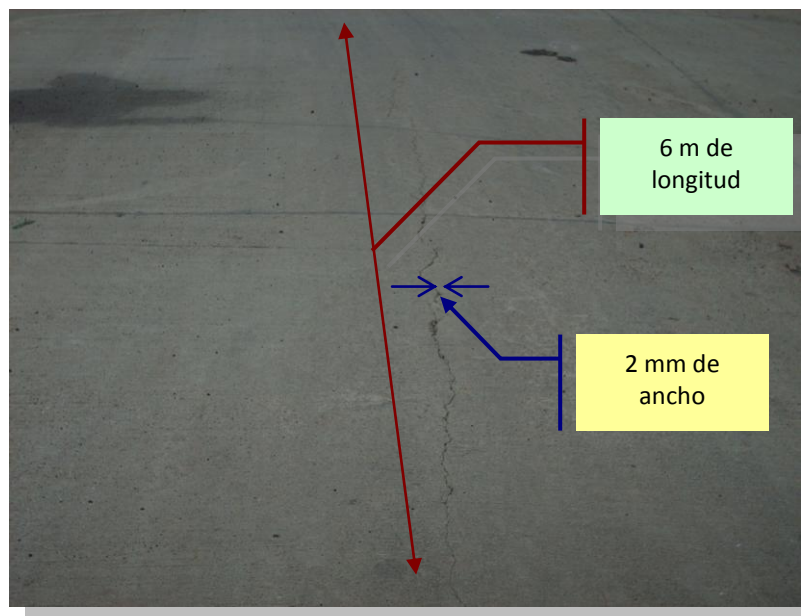
#### Foto de Deterioro.

Como podrá observarse en la foto, la longitud de la grieta es considerable y puede inducirse que es producto del alabeo de la losa por estar presente a lo largo de tres tableros que conforman la estructura de soporte de pavimento rígido.

El espesor del material sellante será como mínimo de 15 mm, y deberá quedar entre 4 y 5 mm, por debajo de la superficie del pavimento.

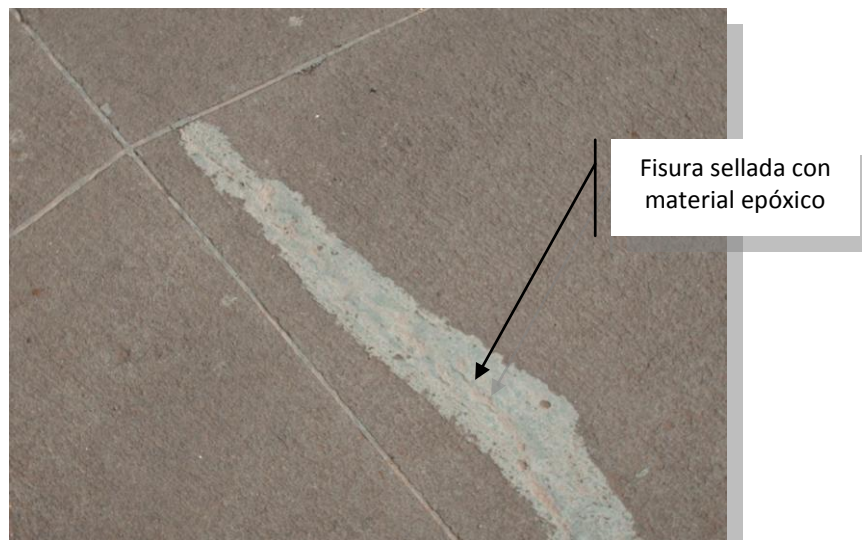
Fisura sellada con material epóxico

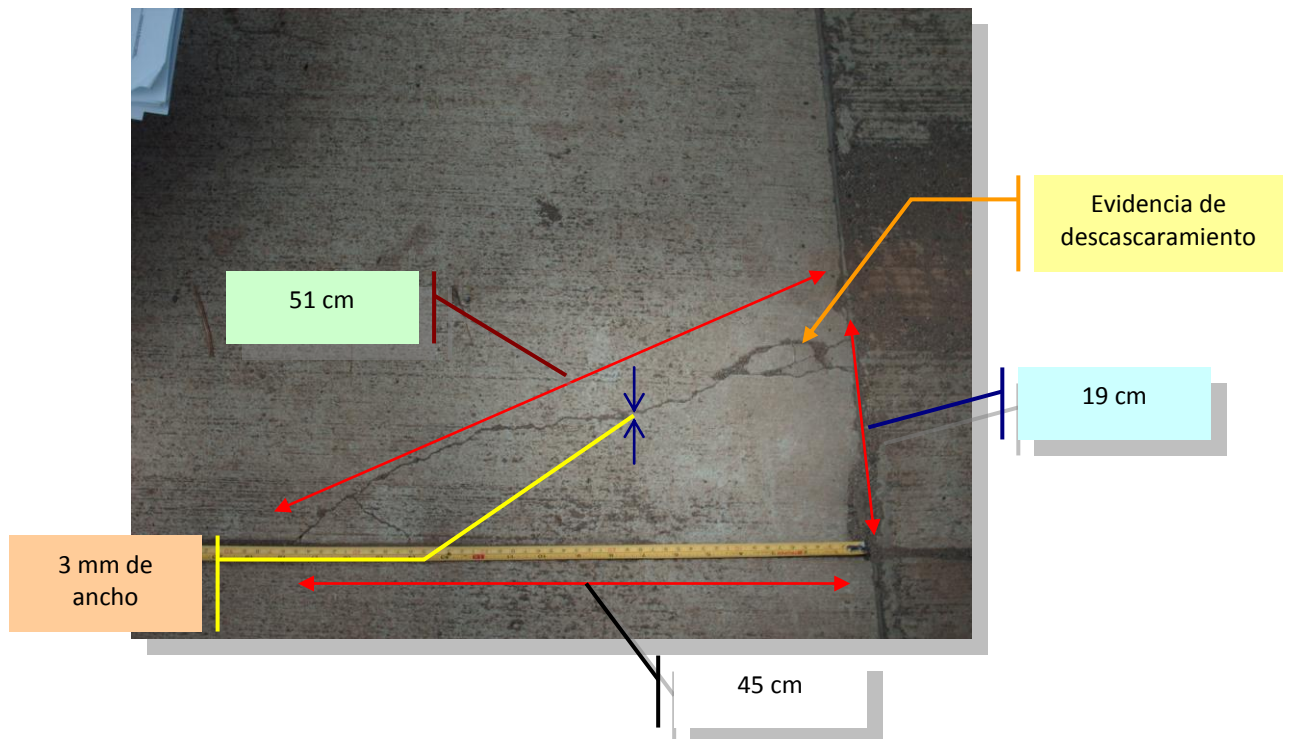
**Foto de Deterioro.**

Como podrá observarse en la foto, la longitud de la grieta es mayor y considerable para efectuarse a la mayor brevedad la reparación. Hay indicio de descascaramiento y se podrá observar en esta zona la acumulación de arenas la que propiciarán los efectos de tensión en las paredes de la losa y el posterior descascaramiento del concreto.

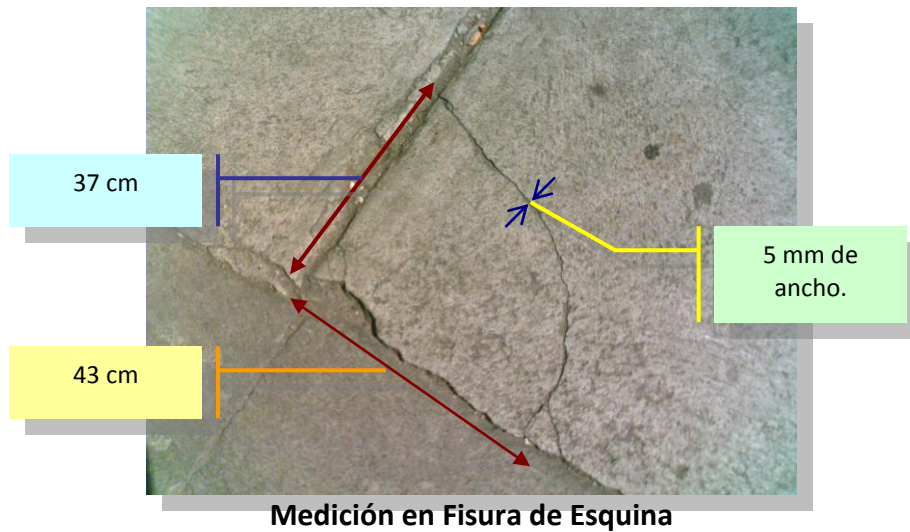
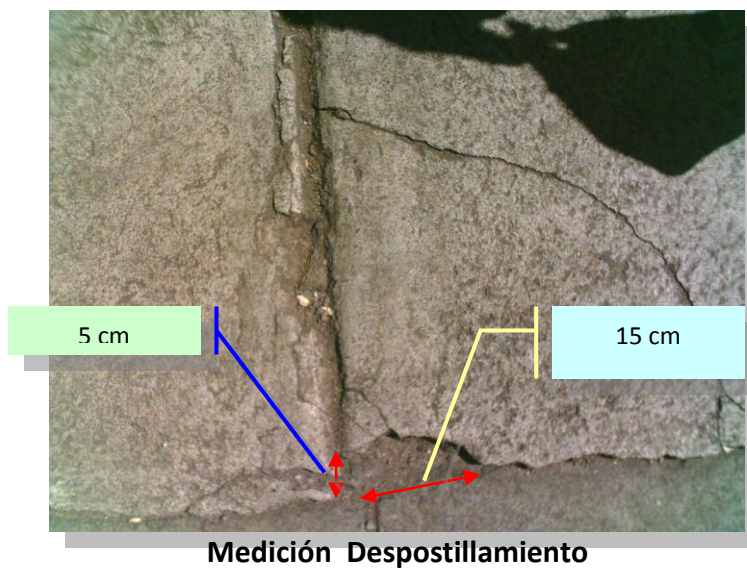
Foto de Deterioro.

Como podrá observarse en ambas foto que existen los dos tipos de deterioros en esta losa, localizándose en la esquina, el despostillamiento da lugar a la infiltración del agua y acumulación de materiales incompresibles en las caras de la junta longitudinal y transversal del tablero de la losa.

- ✓ Definir el área a remover (entre 80 a 100 mm mas allá de las áreas afectada).
- ✓ Definir áreas cuadradas y rectangulares para que la remoción del concreto sea más fácil.
- ✓ Pintar los límites de remoción.

- ✓ Efectuar un corte con una sierra alrededor del perímetro del área a reparar. El corte de la sierra debe tener una profundidad mínima de 40 mm.
- ✓ La superficie se debe remover en una profundidad mínima de 40 mm con herramientas neumáticas ligeras hasta que quede expuesto el concreto sano.
- ✓ Retirar los escombros con herramientas manuales cincelado una vez que se haya utilizado la herramientas neumáticas.
- ✓ Como nuestra remoción se efectúa cerca de una junta longitudinal y transversal, antes de verter el concreto se debe colocar un inserto incomprensible para evitar la adherencia entre tableros adyacentes.

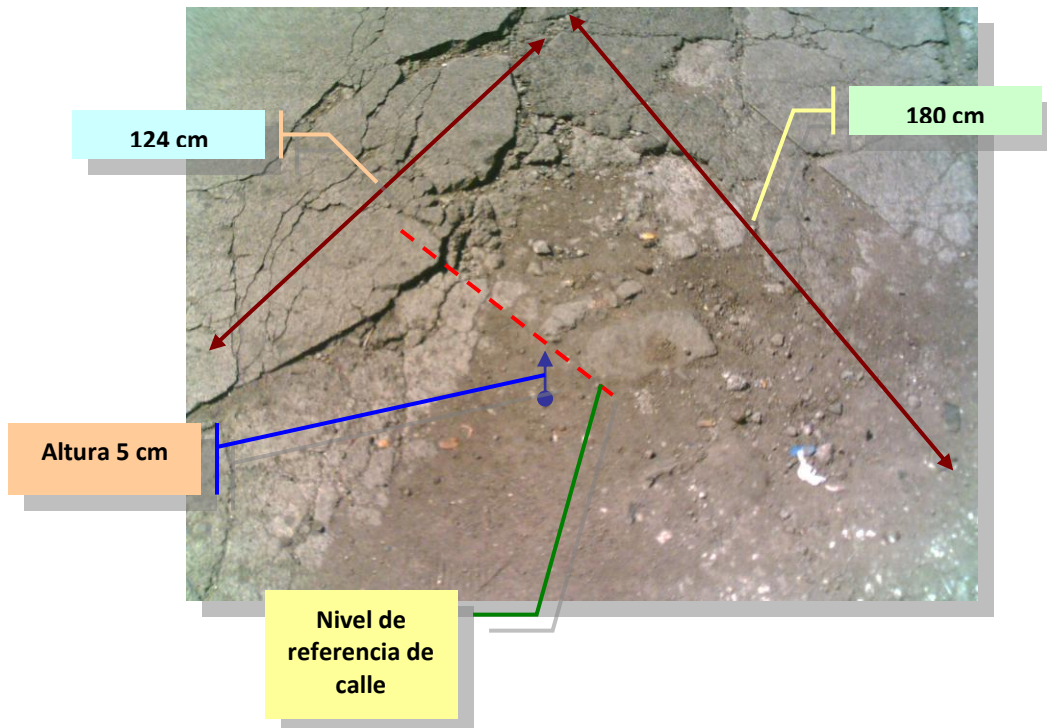
### Foto de Deterioro.

Si se observa con atención la foto, podrá localizarse en algunas áreas el descenso de la estructura de pavimento rígido, por efectos del tránsito y por la falta de mantenimiento este deterioro se ha convertido en un bache que afecta la comodidad y seguridad del tránsito que circula por la vía.

- ✓ Para no dañar el pavimento circundante se recomienda realizar cortes de sierra de profundidad total en los bordes, en ubicaciones predeterminadas, además se deben de hacer cortes secundarios, de toda la profundidad dentro del área que se va a remover, en forma paralela y aproximadamente a una distancia de 300 mm de cada uno de los cortes periféricos. Esto incluye la junta longitudinal existente.
