# Aberturas superficiales en terrenos del Barrio Daniel Avendaño, Quezalguaque, León

Por: Doctor Tupak Obando

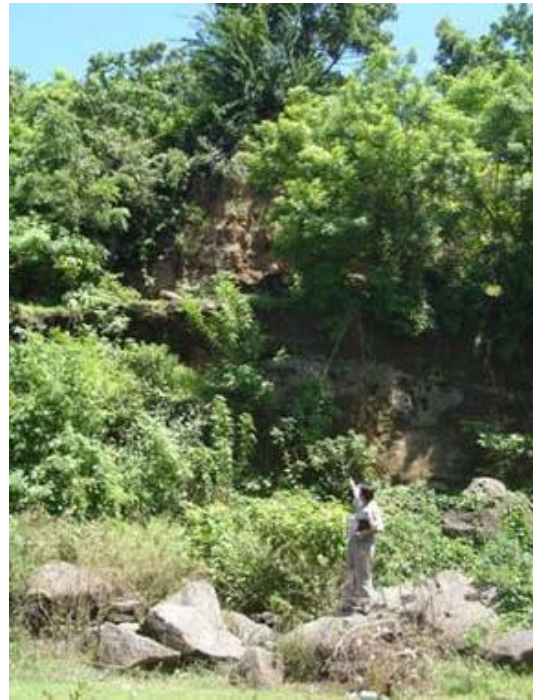
Las viviendas se concentran en la parte alta de la margen derecha del Río Quezalaguaque, un corte vertical relativamente profundo, construido por la corriente fluvial de 15 metros de altura, que muestra una secuencia horizontal de suelo moderno y piroclastos y sedimentos aluviales arenosos y lodosos.

**Foto No 1.** Corte del Río Quezalaguaque y derrumbes de roca. Coordenadas UTM: 1382214/510362

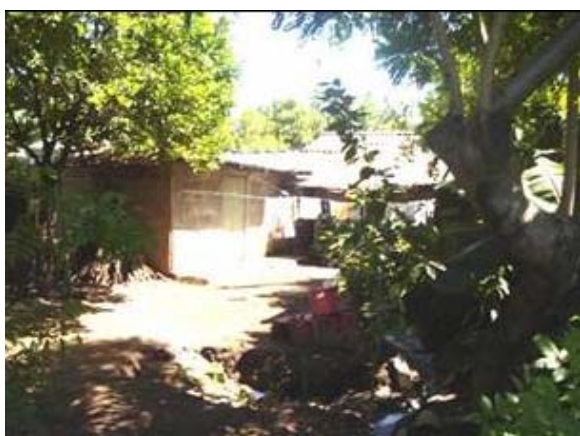
Una excavación, para la nueva letrina presentó el mismo problema, debiendo abandonarse. Al momento de la visita, la evidencia ha sido borrada porque la excavación fue rellena con basura (Fotografía 2).

**Foto No 2.** Excavación rellena con desperdicios

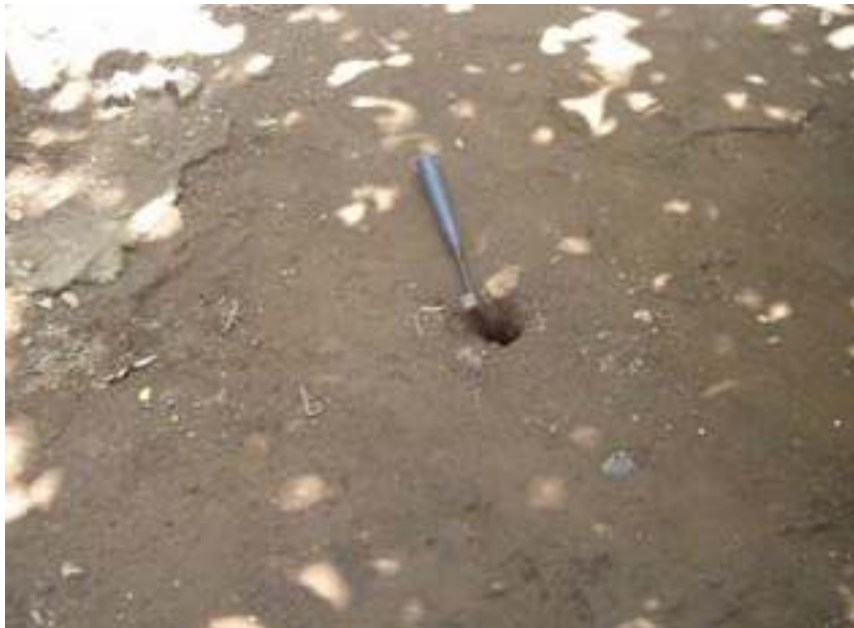
Los agujeros son superficiales, semicirculares, con diámetros de 12 centímetros y profundidades no menor de 30 centímetros. En algunos casos los huecos se encuentran distante, unos 12 metros entre si y alineados en sentido este-oeste y a unos 25 metros, del borde del escarpe.

Aquí, el suelo es limoso y suelto y no se observa material removido desde el fondo del hueco a la superficie del suelo, ni rastro de movilización de estos insectos.

Los agujeros abiertos (Foto No 3) en los terrenos afectados del barrio en cuestión son bastante similares a los practicados por la actividad biológica de zompos; si bien, su registro en superficie no se reconoce. Se distribuye de manera aislada, lineal, y no se observan grietas en su entorno inmediato, contabilizándose no más de seis agujeros. No parece ser indicativo, por ahora de problema de socavamiento o hundimiento de subsuelo de mayores dimensiones.

**Foto No 3.** Abertura superficial en terrenos del Barrio Daniel Avendaño en Quezalguaque, León (Nicaragua)

Se recomienda: Dar seguimiento visual a la aparición de nuevos agujeros, o su incremento en diámetro y profundidad, en los sitios afectados como nuevos, sobre todo durante y después de lluvias intensas o continuas. Reportar estas modificaciones o cambios a las autoridades comunales y municipales.
