RECONOCIMIENTO GEOLOGICO DE DERRUMBES EN CARRETERA MANAGUA-EL ESPINO, MADRIZ.

Tupak Obando

I. -INTRODUCCION

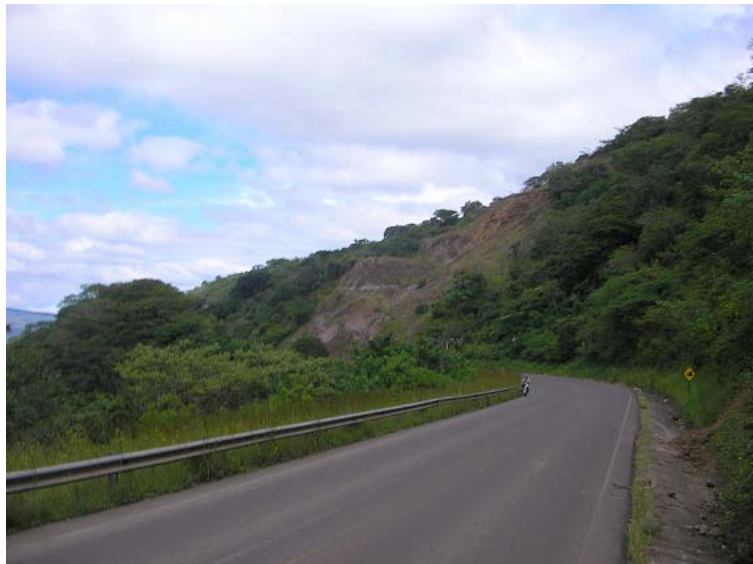
*Carretera Managua –El Espino.
Coordenadas UTMN1431089 – E5847907*

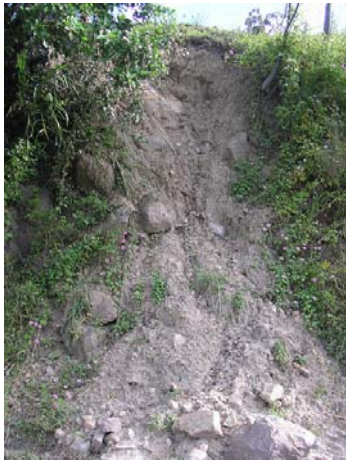
Se visualizaron que los movimientos de suelos y rocas de varia dimensiones están limitados por bordes semicirculares en el terreno, de donde proceden volúmenes considerables de material geológico, con vegetación exigua, cuyos estratos rocosos se disponen casi horizontales o no están bien definidos. **(Foto 1)**

Foto 1. a) Se muestra exposición de suelos arenosos grisáceos y fragmentos sub-angulosos compactos y de dimensiones variables en talud de carretera. b) Se presenta en corte vertical de terreno escarpe principal de flujo de detritos con fracciones de basalto ligeramente meteorizado color amarillento.

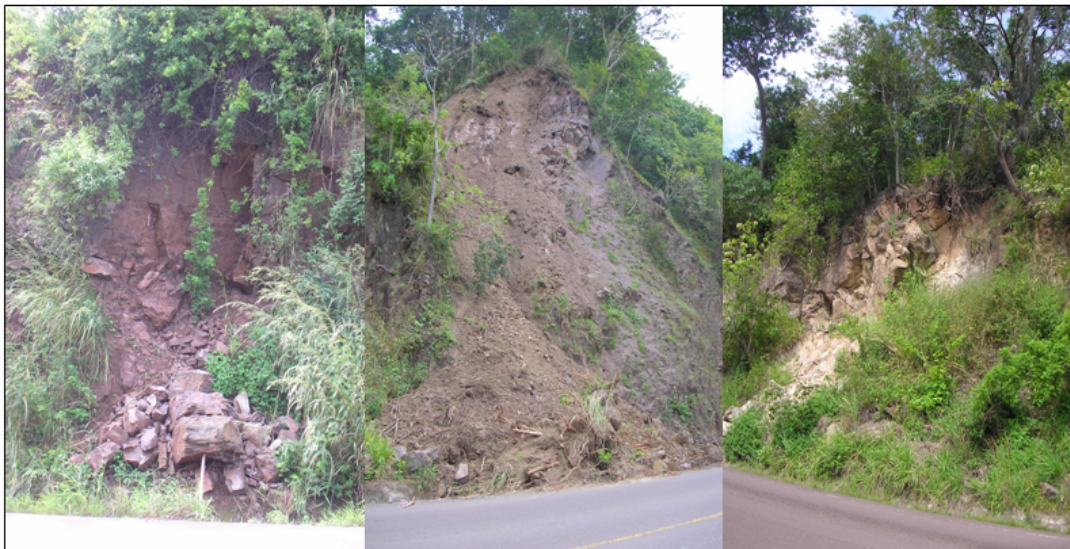
El día de la visita, las huellas de deslizamientos encontrados en el área están presentes todavía en el terreno. Los suelos reconocidos muestran textura areno-limosa color amarillento a café en algunos casos humedecido por lluvias recientes. En este lugar se exponen sobre su topografía plana rocas y suelos con dimensiones promedio valoradas de 7 metros de alto, 15 de ancho y 5m de largo. **(Foto 2)**

Foto 2. a) Se presenta derrumbe de roca deleznable color rojizo y forma angulosa, con distribución caótica de depósitos al pie de talud. b) Se muestra corona irregular de escarpe principal en que se expone suelo areno-limosa color café amarillento y cuyo depósito engloba troncos de árboles. c) Bloques irregulares y alterados de basalto, fuertemente fracturado y meteorizados parcialmente tapizado por vegetación nativa.

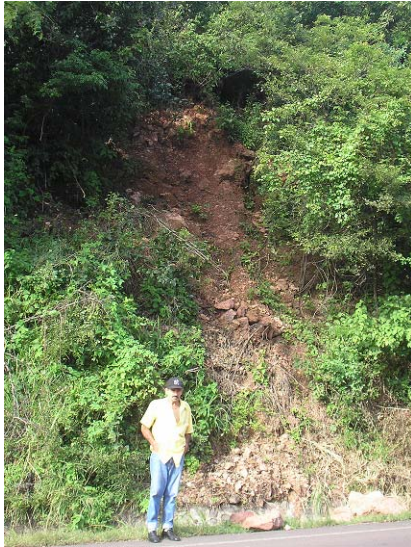
A su vez, es preciso mencionar que la variabilidad de los suelos, en ocasiones arcillo-limoso, ofrece distintas escalas de tonos indicativos del nivel de desgaste físico del terreno. **(Foto 3)**

Foto 3. a) Se presenta flujo de detrito en que se manifiestan suelos limo-arenoso color café naranja, deleznable y moderadamente meteorizado. b) Depósito coluvial de varias dimensiones constituida por suelos limoso con clastos de basalto sub redondeado.
