**SITUACIÓN ACTUAL DEL DESLIZAMIENTO CERRO EL VOLCÁN,
DIPILTO VIEJO (NUEVA SEGOVIA, NICARAGUA)**

Dr. Tupak Obando, Geólogo

Managua, Marzo del 2007

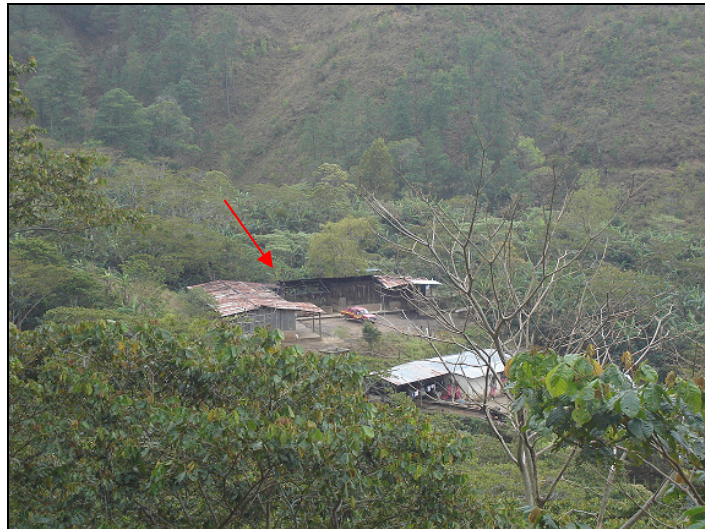
Mayor Pedro Tapia, opina que en este lugar se estiman 60 personas viviendo en continua amenaza. En este sitio se contabilizan 10 casas afectadas por los anteriores deslizamientos locales. Se registran para la comunidad El Volcán 7 viviendas dañadas del total y las demás corresponden a 2 casas que se ubican en los predios de la Hacienda Mery Felipe Barreda (**Fotografía 1**) y 1 vivienda en la comunidad Las Nubes.

Fotografía 1: Ubicación de la Hacienda Mery Felipe Barreda (indicado con flecha tono rojo) y vivienda del Sr. Guillermo Montenegro próximas al Cerro El Volcán.

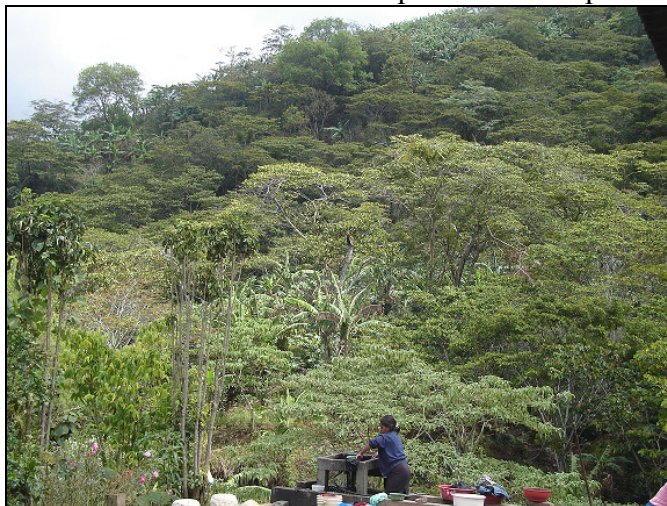
Recientes lluvias acaecidas en la Comunidad El Volcán han contribuido con la saturación de suelos arcillosos impermeables y al desarrollo de frondosa vegetación local (**Fotografía 2**).

Fotografía 2: Lineamiento del Follaje vegetal al Suroeste de Cerro El Volcán.

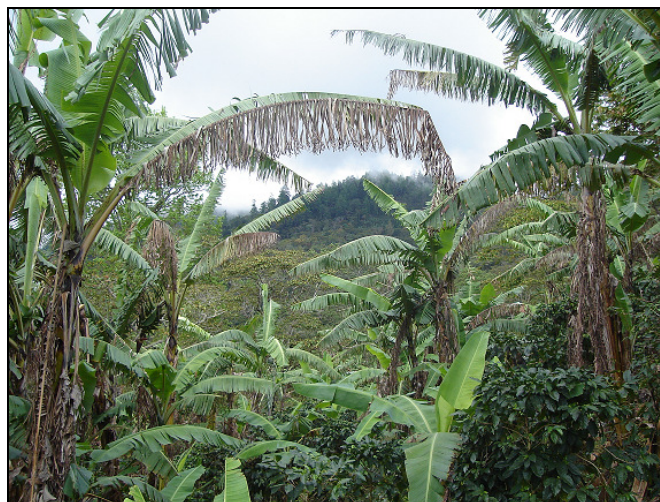
De acuerdo con la opinión del Señor Guillermo Montenegro, en el terreno afectado se ubicaban 12 manzanas de tierra con cultivos de café antes de acontecido en el lugar (**Fotografía 3**).

Hoy en día, se desarrollan plantíos de café que se disponen linealmente entregando la apariencia de estabilidad en los últimos meses sin mostrar evidencias de movimientos del suelo en el sitio de interés. Esto mismo ocurre en predios de la Cooperativa El Volcán y Las Nubes donde los terrenos afectados se contabilizan en 36 y 50 manzanas de tierra respectivamente.

Fotografía 3: Distribución lineal de tapiz arbóreo no inclinado donde se emplazan plantaciones de café. indicado por flecha color rojo.

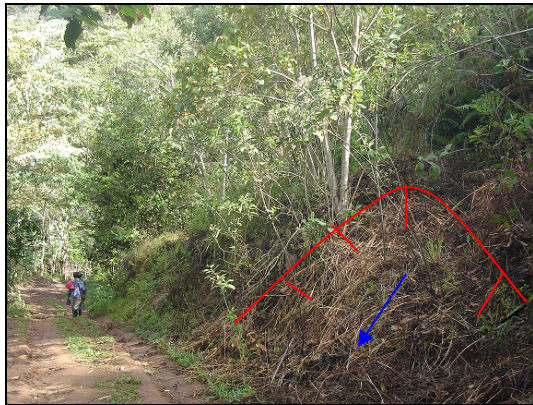
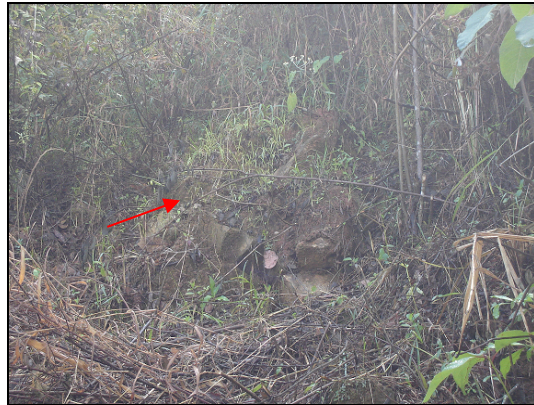
Por otra parte, el Mayor Pedro Tapia (funcionario de la Defensa Civil de Estelí), ha manifestado la aparición de derrumbe de roca y suelo en tramo de camino hacia la Cooperativa Mery Felipe Barreda en la ladera Suroeste del cerro, confirmándose durante el trabajo de campo al área. Se reconoce una morfología dinámica asociada con desplazamientos del suelo in situ como se muestra en la **Fotografía 4**.

Fotografía 4: a) Se presenta derrumbe de roca y suelo ocurrido en camino hacia la Cooperativa Mery Felipe Barreda en que se destaca escarpe de bordes irregulares cubierto por la vegetación dando un aspecto abovedado de este. b) Se indica con flecha color rojo macizo basálticos incoherente, fracturado color amarillo-café subangulosos bastante meteorizado constituyendo el material principal que se expone en este derrumbe soportado por suelos limo-arcilloso.

En el lugar indicado por el Mayor Pedro Tapia en acápite anterior, se expone en corte vertical un escarpe principal de márgenes irregulares de 5m de ancho y 2m de profundidad de donde se desprendió material coluvial constituido por bloques subanguloso mayor 50 cm de diámetro y un suelo arcilloso que revela avances del terreno debido a empujes ejercidos por desplazamiento diferenciales en el terreno.

En este sitio, meses anteriores se había obstaculizado el paso vehicular y de los pobladores en el camino hacia la cooperativa Mery Felipe Barreda (**Fotografía 4**)

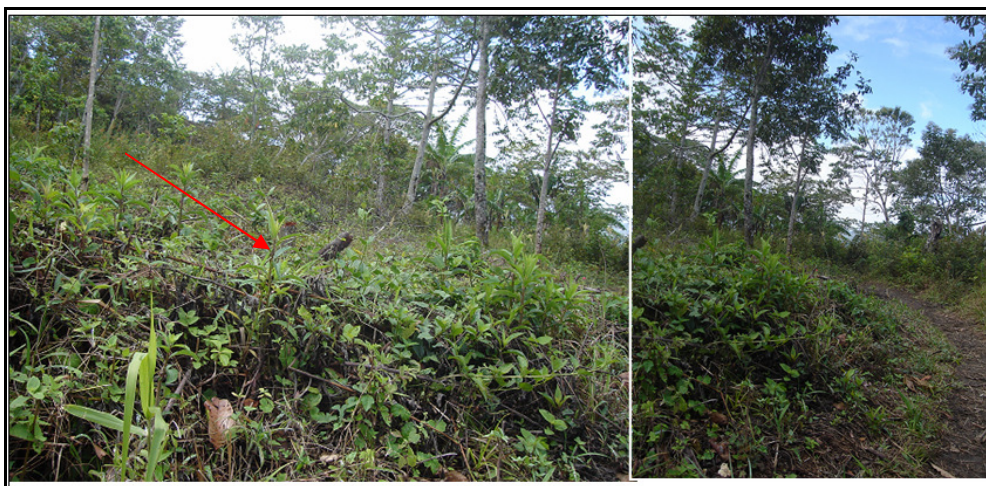
Además se ha identificado en este lugar ligeras inclinaciones de los árboles en dirección suroeste asentada sobre suelo arenoso en pendiente 30° como se aprecia en la **figura 5**. Se indica con flecha de color rojo la dirección suroeste de avance gradual del suelo hacia los sitios afectados en años anteriores.

Fotografía 5: Se muestra suelo arenoso suelto color café oscuro en terreno con pendiente que supera los 30° de inclinación, los árboles se notan ligeramente curvados o torcidos y surgen zonas de erosión por circulación del agua de escorrentía.

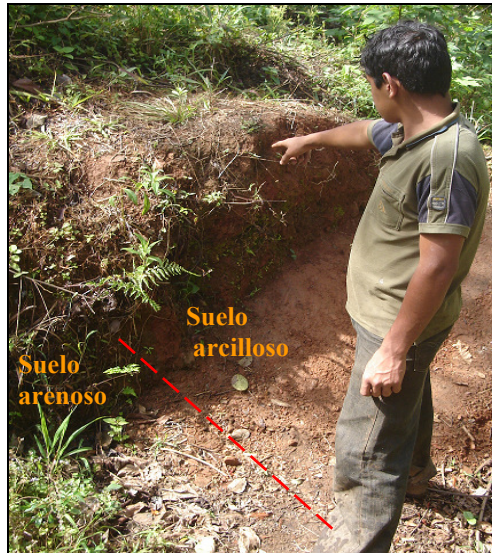
Se ha reconocido en el terreno un suelo areno-limoso color café oscuro encontrado en niveles inferiores del cerro siendo cubierto por un suelo arcilloso amarillento (**Fotografía 6**) en los sitios afectados, estos a su vez sirven de substrato a la vegetación local, la cual está emplazada en depósito arcilloso húmedo impermeable aparentemente estable mostrando alineaciones específicas de los misma.

Fotografía 6: Se presenta variación lateral de la textura del suelo pasando de arenoso (hacia la derecha) a arcilloso (hacia la izquierda)

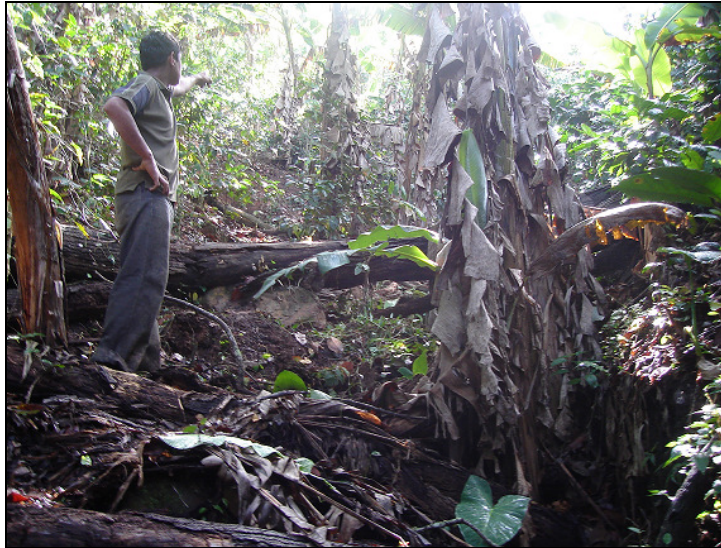
Por otra parte, en la propiedad de la Señora María Afilia Marín Jarquín, hacienda afectada por deslizamientos del Cerro El Volcán se presenta indicios de arrastres de maderos, removilización de macizos rocosos y material arenoso de color café (**Fotografía 7**), cercanos a la casa a 50m y 304m de elevación al suroeste del cerro cuyas coordenadas UTM son N1520689 – E554439. Tras deslizamientos activados por la lluvia del Huracán Mitch se inutilizaron en este lugar $\frac{1}{4}$ de manzanas de tierra con plantaciones de café.

Fotografía 7: Se aprecia en esta imagen efectos ocasionado por deslizamientos ocurridos en la propiedad Sra. María Jarquín. Se presentan árboles y troncos tumbados, acumulaciones caóticas de macizos rocosos y suelos arcillo-arenosos.

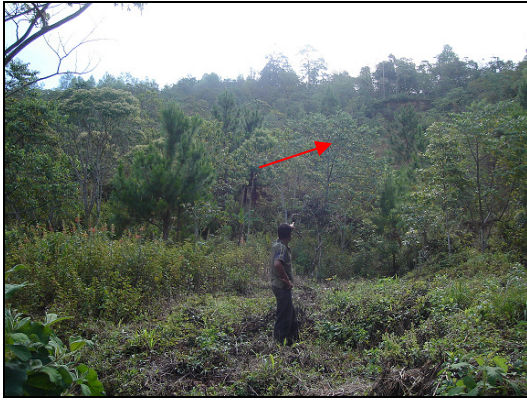
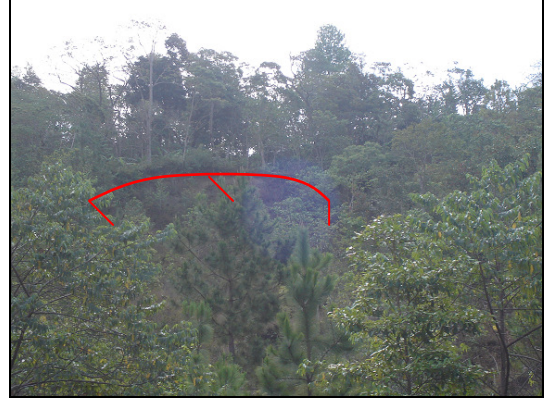
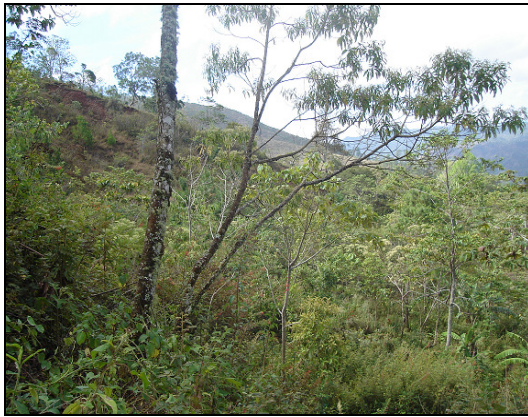
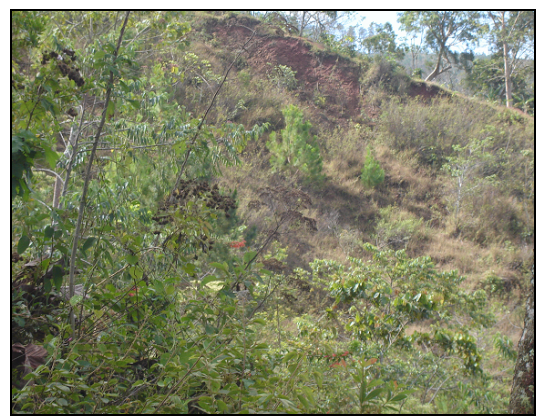
La morfología en la cota de inicio del deslizamiento se asocia a al escarpe principal, cuyas dimensiones se cuantifican en unos 80m de ancho; 50 m de profundidad; y 1000 m de profundidad que se geolocaliza en las coordenadas UTM N1520746-E554782 con dirección Suroeste – Noreste.

Fotografía 8: a) Se presentan entorno físico circundante y localización de zona de inicio del deslizamiento en terreno abrupto que varía a relieve bajo aplanado por donde se movilizó material sedimentario en ese lugar y donde surgen arbustos en suelo arenoso. b) Se expone en la ladera Noroeste escarpe principal de deslizamientos por donde se movió roca y suelos a niveles inferiores de la ladera bifurcándose en 5 direcciones y afectando las viviendas más próximas a este. c) Se muestra sección lateral del deslizamiento cubierto por vegetación ligeramente inclinada. d) Se destaca en pared lateral del deslizamiento la presencia de arcillas y limos dispuestos en planos inclinados de fuerte pendiente del relieve y sujeto a erosión hídrica.
