# EVALUACIÓN DE LA SITUACIÓN ACTUAL DE INESTABILIDAD DEL TERRENO EN EL ÁREA DEL CENTRO DE SALUD. MURRA, NUEVA SEGOVIA

**Tupak Obando Rivera**

Ingeniero Geólogo. Master y Doctorado dentro del Programa Inter.-Universitario de Doctorado y Maestría en Geología y Gestión Ambiental de los Recursos Mineros de la UNÍA (Huelva, España)

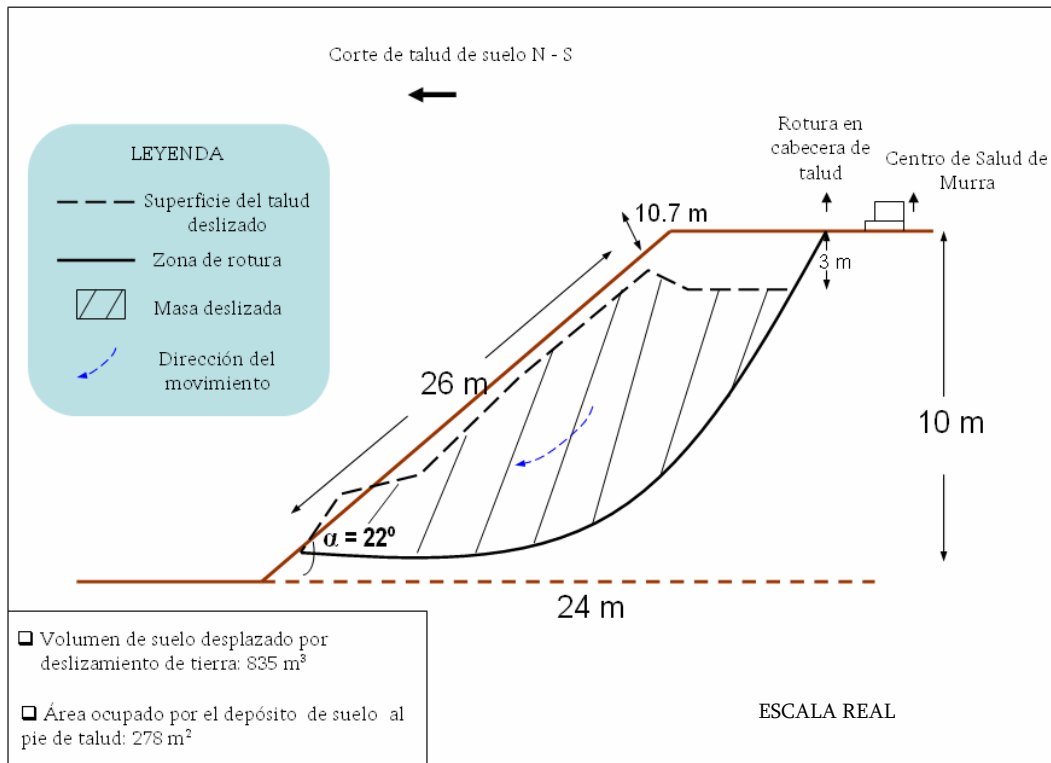
**Ilustración 8.** Deslizamiento N° 2 en suelo areno-arcilloso con bajo contenido de fragmento de filitas grafitosa (N1521318 – E605579) en sector exterior de Centro de Salud de Murra

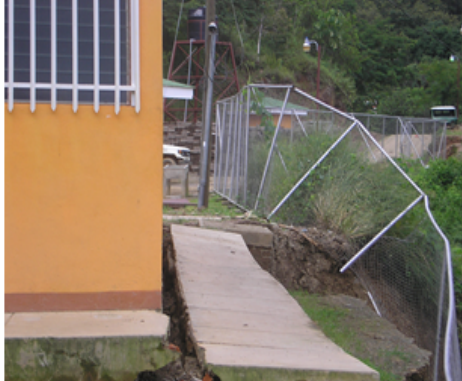
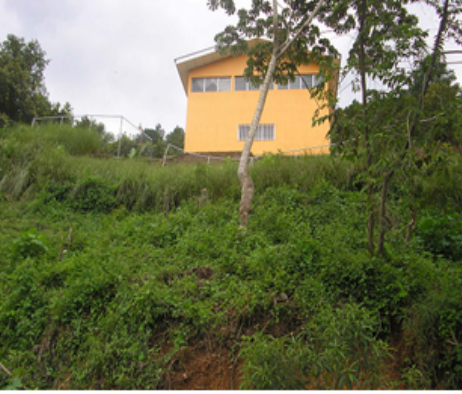
## Anexos 1. a) Inventario de Talud de suelo N° 1

INVENTARIO DE TALUDES						1
<b>INFORME:</b> Evaluación de la situación actual de la inestabilidad del terreno en el área Centro de Salud de Murra						
<b>SITUACION:</b> Cara exterior del Centro de Salud de Murra						
Coordenadas UTM		X <sub>UTM</sub>		Y <sub>UTM</sub>		
		N1521307		E605590		
Elevación (m)	Grado de precisión (m)	835		± 5 m		
<b>GEOMETRÍA</b>		Altura	Longitud	Dirección	Pendiente	
Margen derecho		13m	33m	N70° E	24°	
Margen izquierdo		----	----	----	----	
<b>LITOLOGÍA:</b> Arenas café amarillenta con cierto contenido de arcillas no consolidado, húmedo, meteorizado, sin fracturación, deleznable, de espesor variable acompañado de fragmento de filitas grafitosas gris verdusco con forma angulosa, ligeramente fracturado y meteorizado ocupando el interior de la estructura del suelo.						
<b>CARACTERÍSTICAS DE LA ESTABILIDAD</b>						
Estabilidad		Inestable, con abundante vegetación. Se presenta rotura curva del talud de 24 metros de ancho y 3 metros de profundidad en suelo areno-arcilloso del Centro de Salud. Se observa grieta de arranque y el salto vertical de la cabecera del talud originado por la baja resistencia de los materiales. En la parte intermedia y base de este afloramiento se desarrolla abundante vegetación. No se trata protección o medida de estabilidad

Protecciones		Ninguna				
Hidrogeología	Tipo de evento	Húmedo	Deslizamiento de tierra con rotura circular desplazado verticalmente entre 3 metros

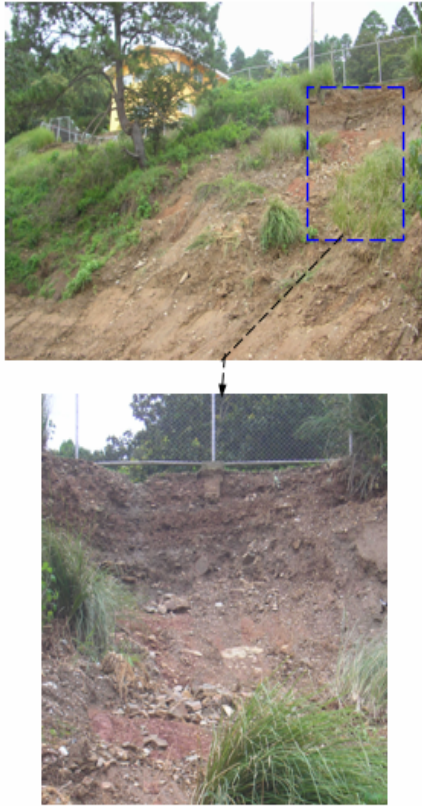
b) Inventario de Talud de suelos N° 2

<b>SITUACION:</b> Cara exterior del Centro de Salud de Murra					
Coordenadas UTM		<b>X<sub>UTM</sub></b>		<b>Y<sub>UTM</sub></b>	
		N1521318		E605579	
Elevación (m)	Grado de precisión (m)	852		± 4 m	
<b>GEOMETRÍA</b>					
	Altura	Longitud	Dirección	Pendiente	
Margen derecho	10m	26m	N65° E	22°	
Margen izquierdo	----	----	----	----	
<b>LITOLOGÍA:</b> Material arenoso intercalado por suelo arcilloso, ambos muy meteorizado, alterados, sin fracturación, suelto, no coherente, húmedo de espesor variables acompañado de fragmento de filitas gris verduzco angulosa, fracturado y meteorizado ocupando el interior de la estructura del suelo.					
<b>CARACTERÍSTICAS DE LA ESTABILIDAD</b>					
Estabilidad	Inestable, con algo de vegetación. Se presenta rotura curva del talud de 11 metros de ancho y 3 metros de profundidad compuesto del techo a la base por capa arenosa de 20cm de espesor, seguido de horizonte arcilloso de 10 cm de potencia, continuando con capa de arena de 15 cm de espesor y suelo de textura arcillosa color rojiza. Se observa grieta de arranque en la cabecera del talud por la baja resistencia de los materiales. La pared de este afloramiento es manchado por pátina rojiza debido al agua de escorrentía en mantos arcillosos. No se trata protección o medida de estabilidad

Protecciones	Ninguna				
Hidrogeología	Tipo de evento	Húmedo	Deslizamiento de tierra circular desplazado verticalmente 3 metros.

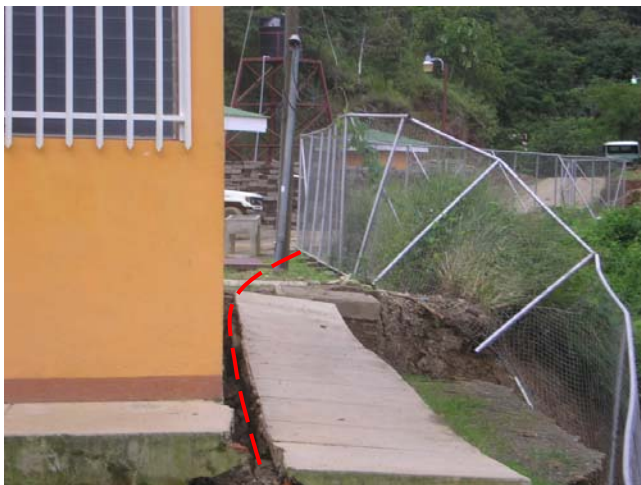
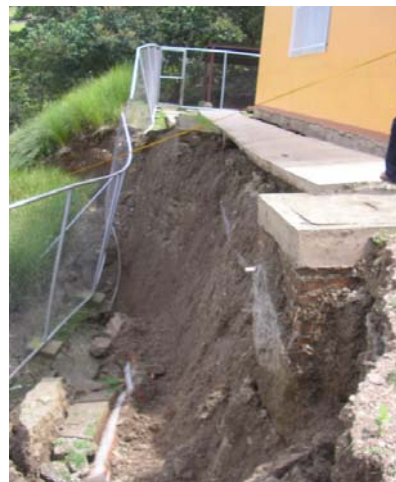
**Anexo 5.1. a)** Se presenta cabecera de deslizamiento de tierra (trazo rojo) cuya inestabilidad ocasiona volcamiento de malla metálica y asientos de cemento de la edificación del centro de Salud. **b)** Perfil de la estructura de suelo afectado por movimiento de masa.

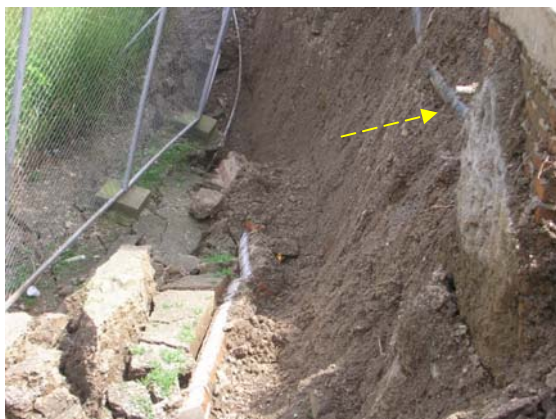
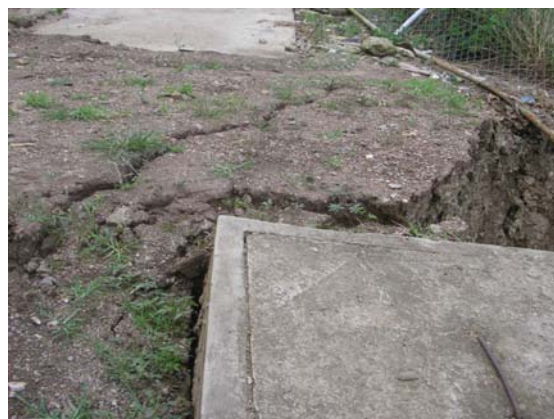
**Anexo 5.2. a)** Tubería PVC subyaciendo el edificio, se muestra intacta sin evidencia de fuga externa, esta tubería se encuentra empotrada en el suelo areno-arcilloso. **b)** Vista en superficie de grietas de tracción debido a la rotura de los materiales del subsuelo, estas grietas tienen 2 a 5 cm de espaciado, no son lineales y están rellenas con arcillas.
