# La susceptibilidad del Margen Sur de Caldera de Apoyo ante deslizamiento

**Dr. Tupak Obando**  
**Geólogo.**

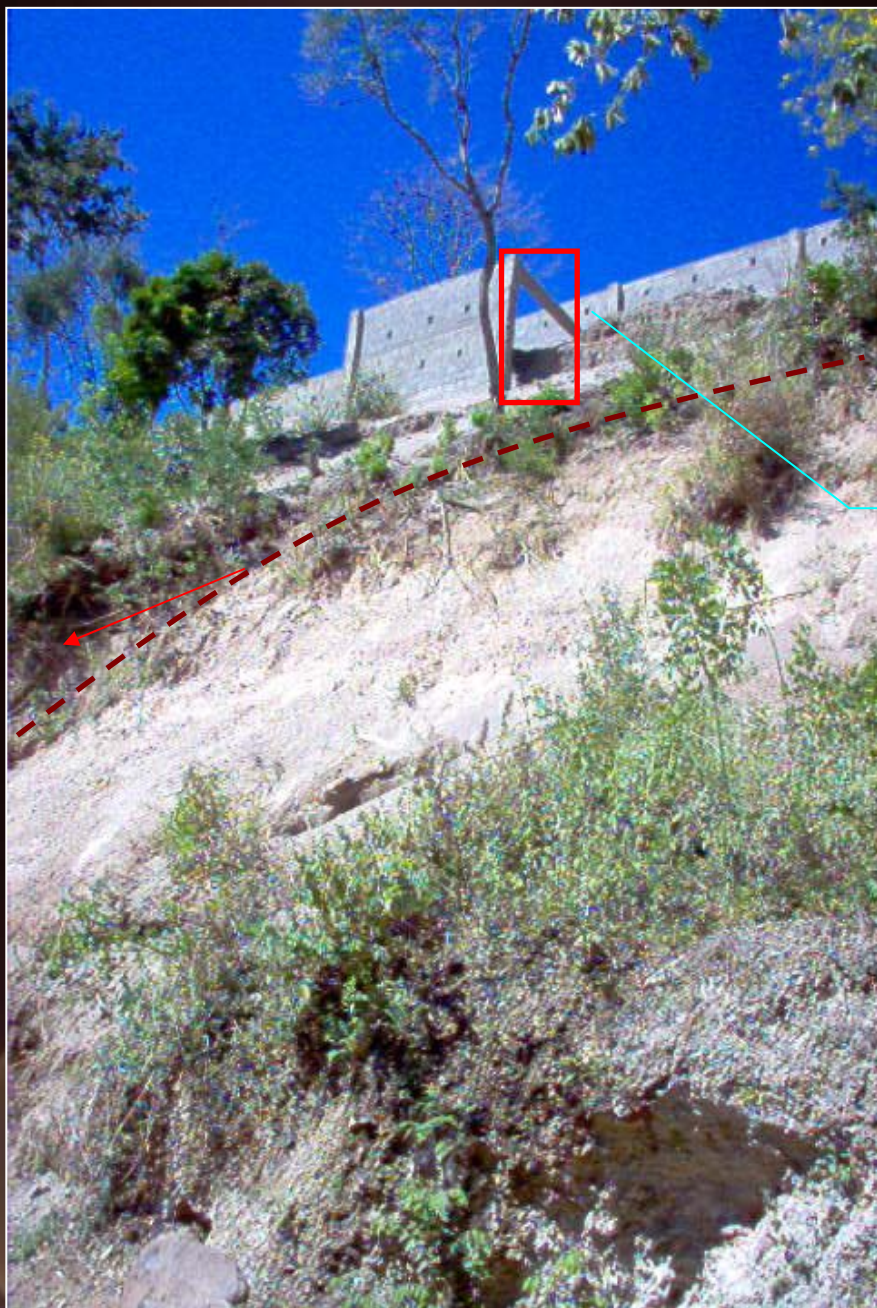
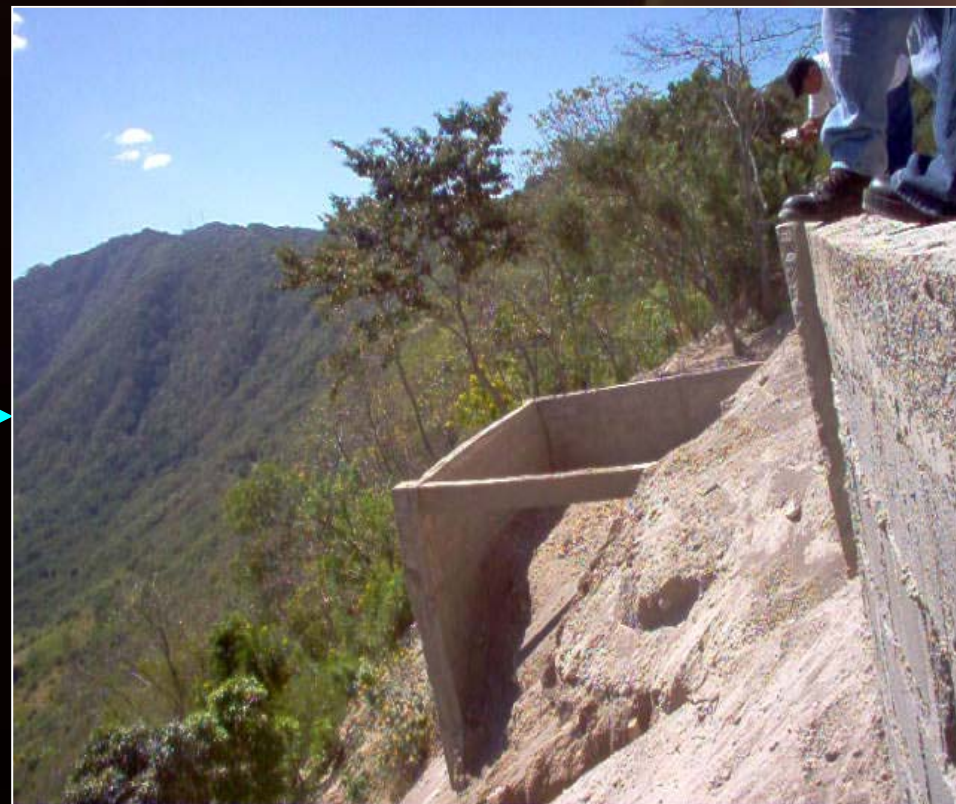
<b>Lugar:</b>	El Castillo. Diriomito
<b>Elevación:</b>	340m
<b>Coordenadas UTM:</b>	N1320704 - E603563

Construcción fundada sobre roca incoherente y meteorizada y regiones de pendientes fuertes del terreno susceptible a derrumbes en Diriomito

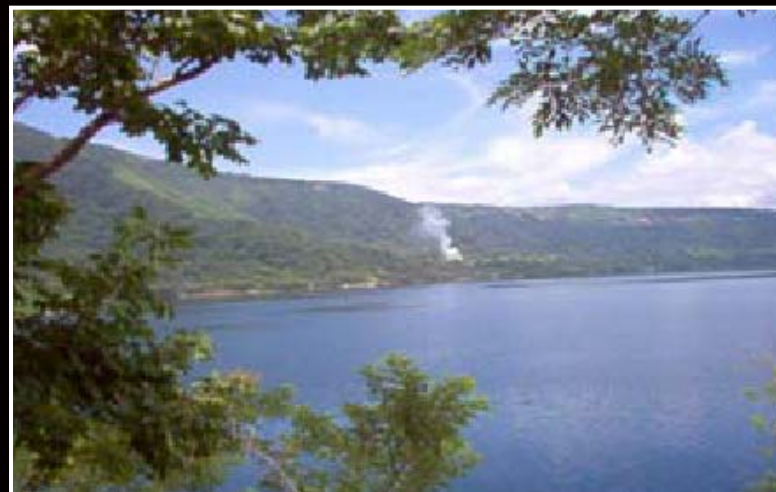
Incendios locales

2. **Promover programas de reforestación** para conservar la cohesión del suelo, y **evitar quemas sin control** que arrasen con la vegetación y exponga las laderas a la erosión y a la ocurrencia de flujos de lodos superficiales.

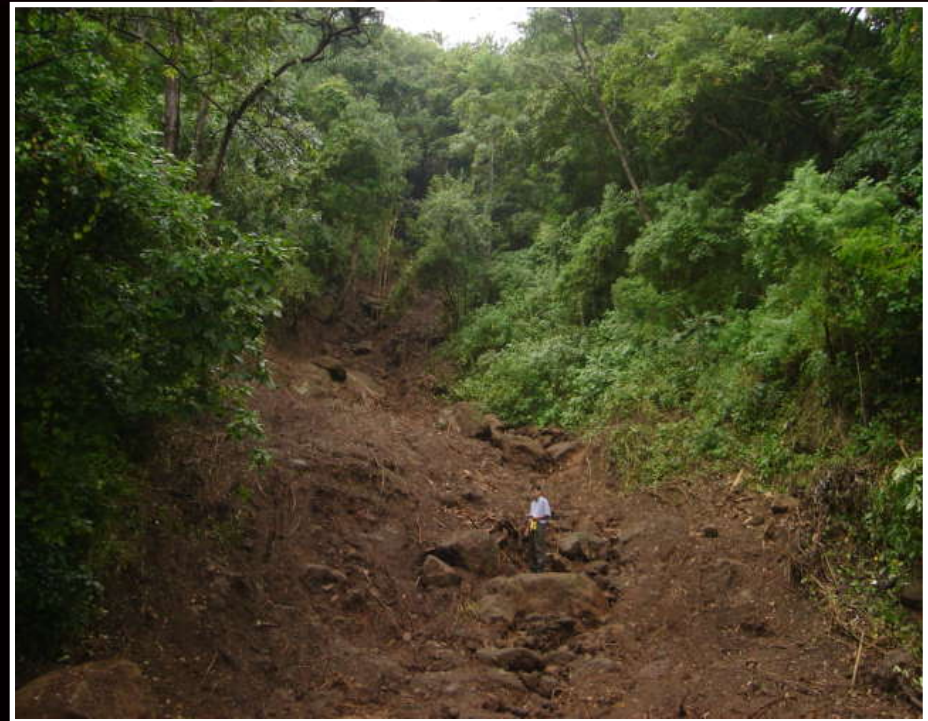
Flujo torrencial y materiales depositados en la Caldera Apoyo.

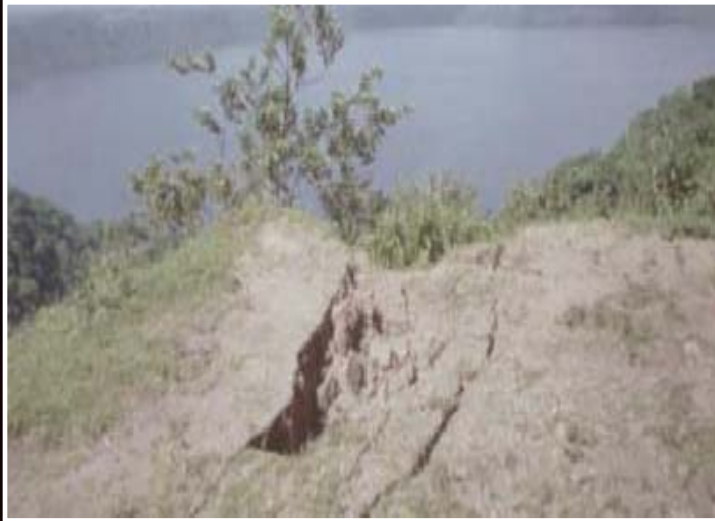
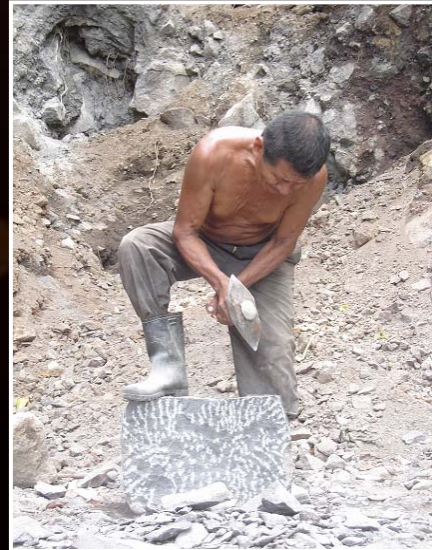
Efectos potenciales por movilización del terreno, en infraestructuras, ambiente, árboles, apertura de grietas en terreno, exposición de vida humanas.

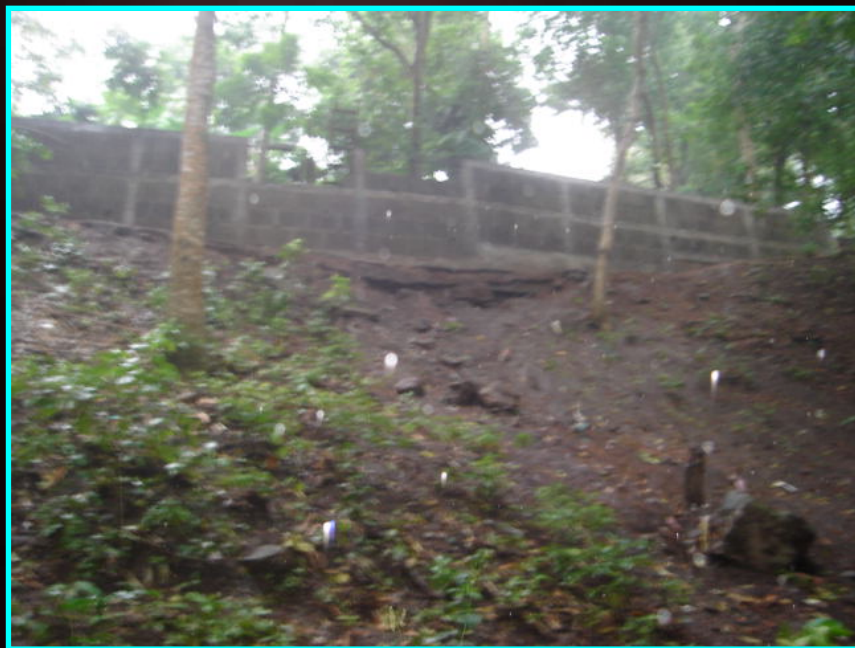
Diseños constructivo inadecuado incentiva la socavación de bases de muros en la construcción para ciertos lugares del borde Sur de Laguna Apoyo

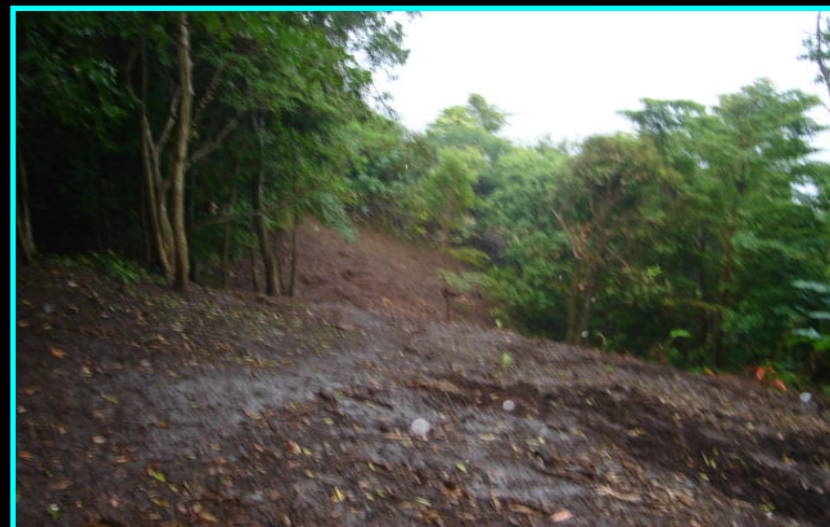
Modificación de relieve original en sitio de lotificación

11. **Regular los proyectos de lotificación de terreno** en sitios propensos a movimientos de suelo y roca y realizar estudios de amenazas que determinen grados de afectación esperados en el sitio.

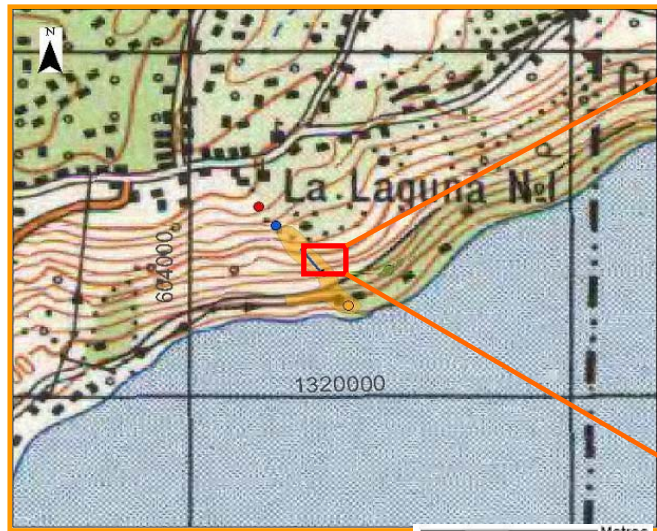
Trayectoria tomada por el flujo lodo descendiendo de los niveles superiores de laderas montañosas de la caldera de Apoyo. Escala 1:25,000.

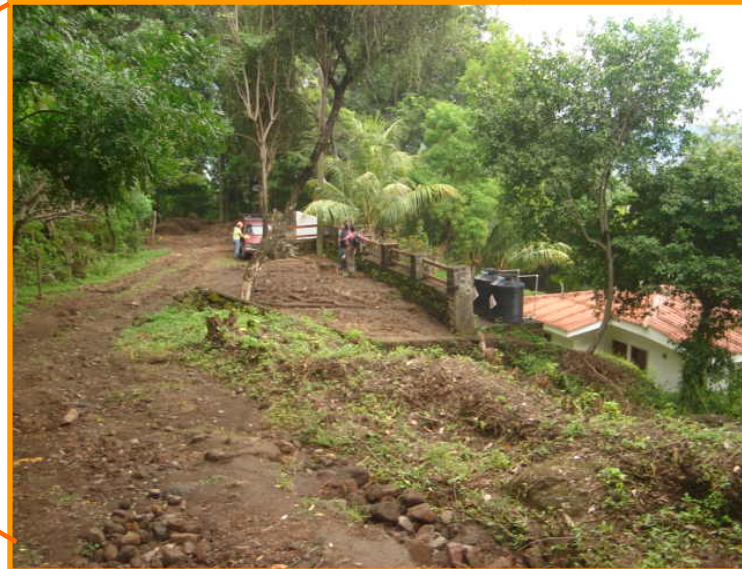
Propiedad afectada por flujo de las proximidades de laguna apoyo 2005.
