CONDICIONES ENCAMINADAS A LA INESTABILIDAD DEL TERRENO:

CARRETERA SOMOTO-EL ESPINO (NICARAGUA)

Tupak Obando

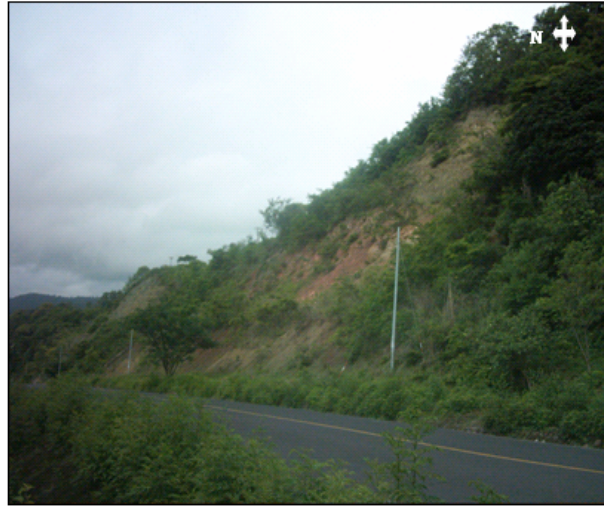
SITUACIÓN: Carretera Totogalpa

LITOLOGÍA: Talud excavado en suelos areno-limoso color amarillenta muy alterados acompañados de conglomerados rojos meteorizados y fracturados con inestabilidades controladas por la baja resistencia de los materiales del terreno.

Estabilidad
Inestable, con abundante vegetación. En talud derecho existe canaleta usada para el drenaje de agua de escorrentía, actualmente cubierta por la vegetación. Vista de un movimiento de masa en talud arenoso producido por contenido de agua del material. No se trata una protección o medida de estabilidad. En el margen izquierdo es un área llana y baja.

Hidrogeología	Tipo de Evento	Seco	Flujo de detritos
---------------	----------------	------	-------------------

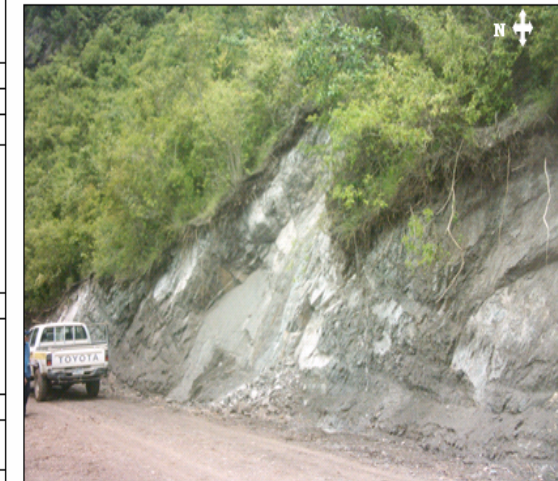
SITUACIÓN: Camino Yalaguina hacia Chilamatillo y El Terrero

LITOLOGÍA: Talud excavado en rocas filitas grafitosa color gris blanquecina fracturada, meteorizada y ligeramente plegadas acompañada de roca andesita y conglomerados rojos con rotura en placas casi curva controlada por la estructura del macizo rocoso favorecida por la superficie de estratificación.

Estabilidad
Inestable, con abundante vegetación. El talud de camino no tiene una protección o medida de estabilidad.

Hidrogeología	Tipo de Evento	Seco	Derrumbe de roca
---------------	----------------	------	------------------

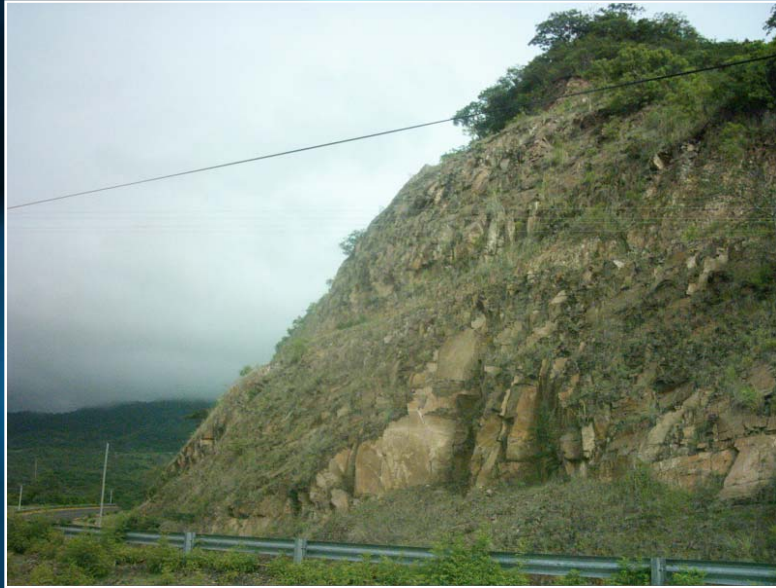
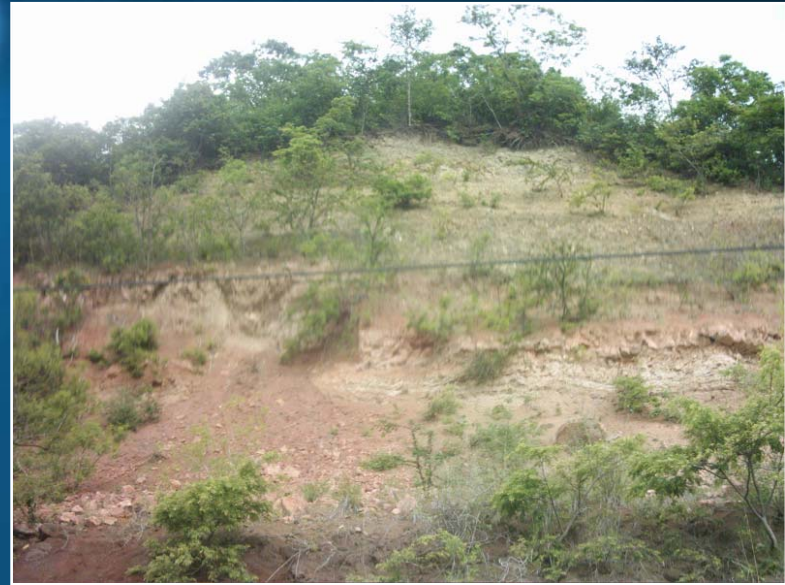
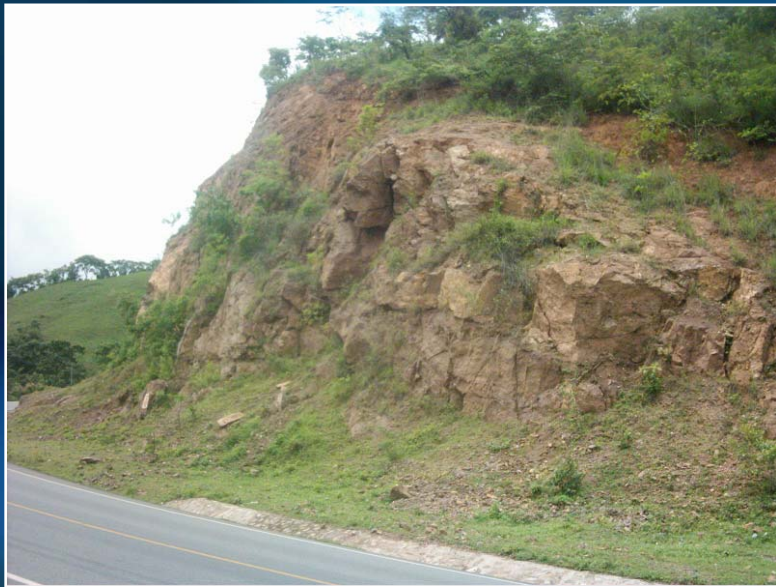
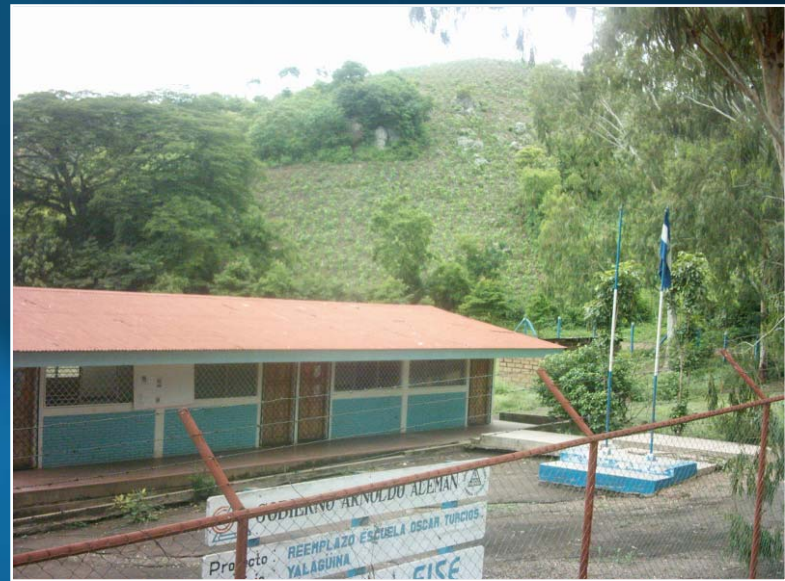
VISTAS DE INESTABILIDADES DEL TERRENO

Inestabilidad de terreno de carretera Somoto-El Espino
