DERRUMBE EN CAUCE DEL RÍO ESTELÍ
Cuesta Cucamonga, Quebrada Yucusama
Departamento de Estelí
2009

Tupak Obando

Ingeniero en Geología. Master y Doctorado en Geología y Gestión Ambiental de los Recursos Mineros por la Universidad Internacional de Andalucía (Huelva, España)

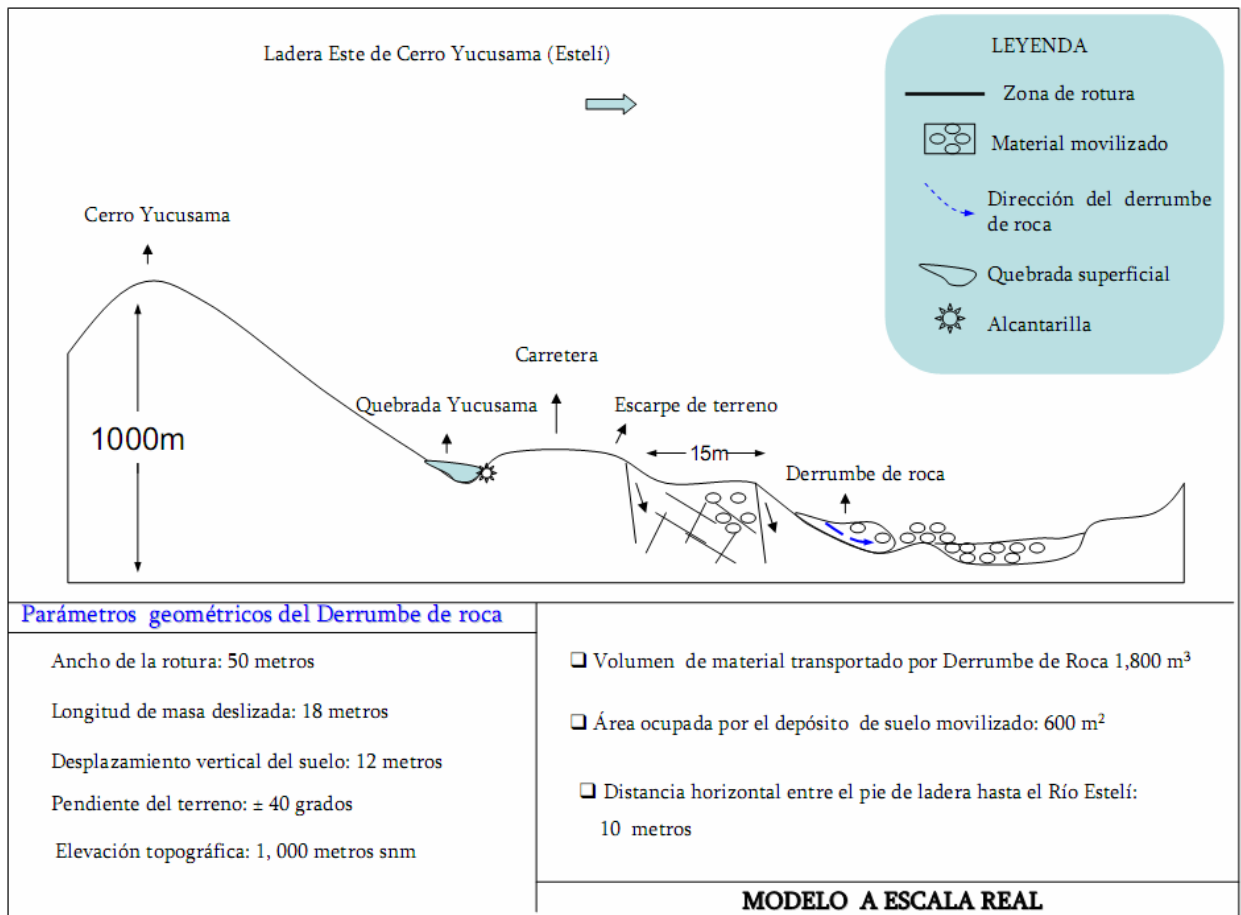
En el sector de Yucusama, como en la mayor parte de Cuesta Cucamonga, el relieve es montañoso, con pendiente topográfica mayor que 20° , y alturas de cientos de metros sobre el nivel del mar; caso de la ladera del Cerro Yucusama de 882m, en cuya base se localiza el derrumbe. Se ilustra esquemáticamente en la **Figura 2**.

La forma del relieve de la ladera desde el nivel de la carretera con respecto al cauce del río, es escalonado. Un primer escalón, se forma entre el nivel de rasante de la carretera y el borde superior de un escarpe vertical reciente, de 3m de altura. La distancia horizontal entre la carretera y el borde del escarpe es 25m. **Foto 1**.

El segundo escalón se forma entre la base del primer escarpe con el borde superior del talud vertical del cauce del río. Su altura estimada, respecto al lecho del río es al menos de 15m. La distancia horizontal entre ambos escarpes se estima en 12m.

La altura total estimada desde el borde del escarpe superior con respecto al cauce o lecho del río es de 18m. La longitud total de la sección frontal del talud más susceptible a sufrir derrumbe es de 50m. **Foto 2**.

El volumen de material de la parte del borde del cauce, es decir correspondiente al segundo escalón, más susceptible a colapso se estima en $1,500\text{m}^3$.

Figura 2. Esquema de la sección transversal del sitio de derrumbe en Río Este.
Diseño y Realización T. Obando

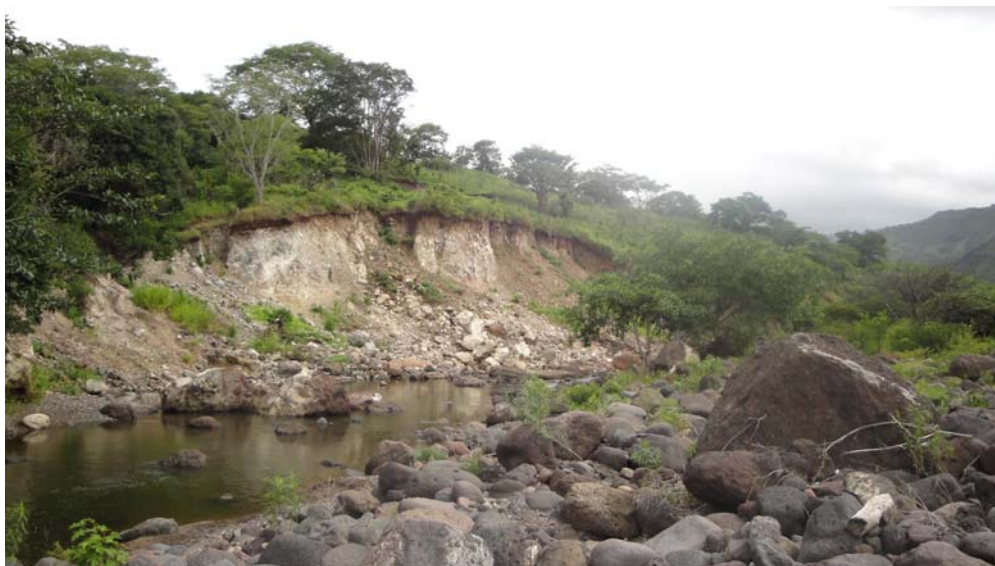
Foto 1. En primer plano el talud del cauce del río (segundo escalón) sujeto a la actividad fluvial. Al fondo parte del escarpe reciente (primer escalón) reconocido por la base de los árboles, en la parte alta de la ladera del margen izquierdo del Río Estelí.

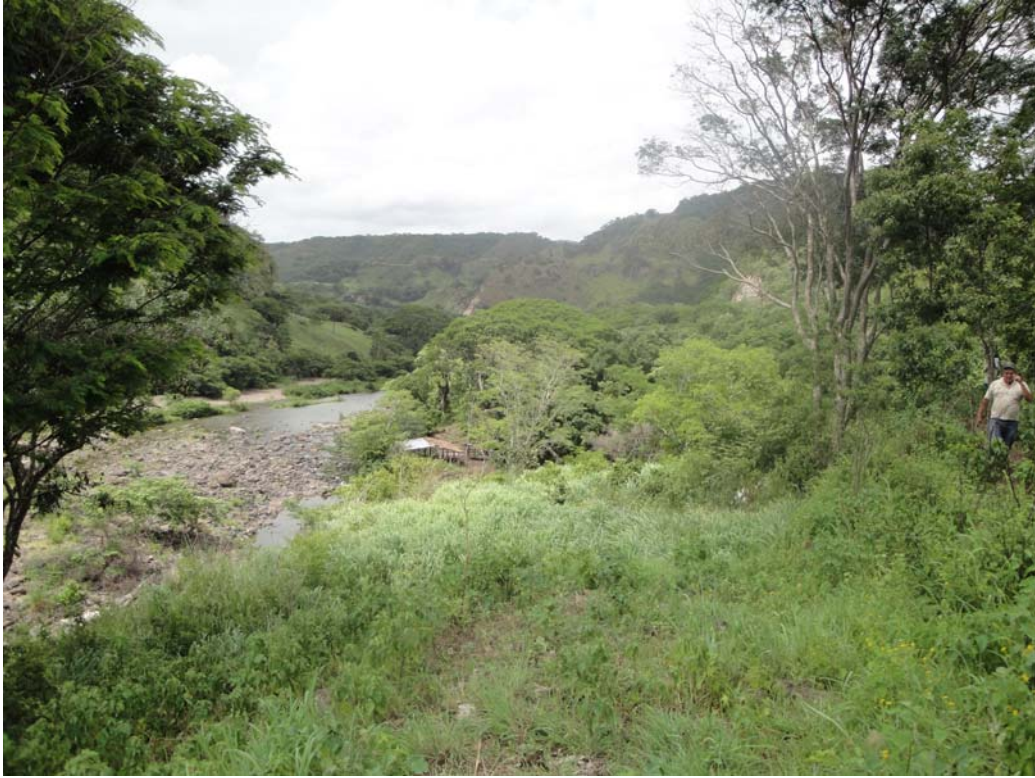
Foto 2. La vista es al Sur, aguas arriba de Río Estelí, desde la parte alta del escarpe superior. Se puede estimar su altura respecto al lecho del río. Su línea de rotura se sigue por los árboles y la persona. Desciende gradualmente en dirección al corral, al fondo, abajo, en el borde del talud del cauce del río

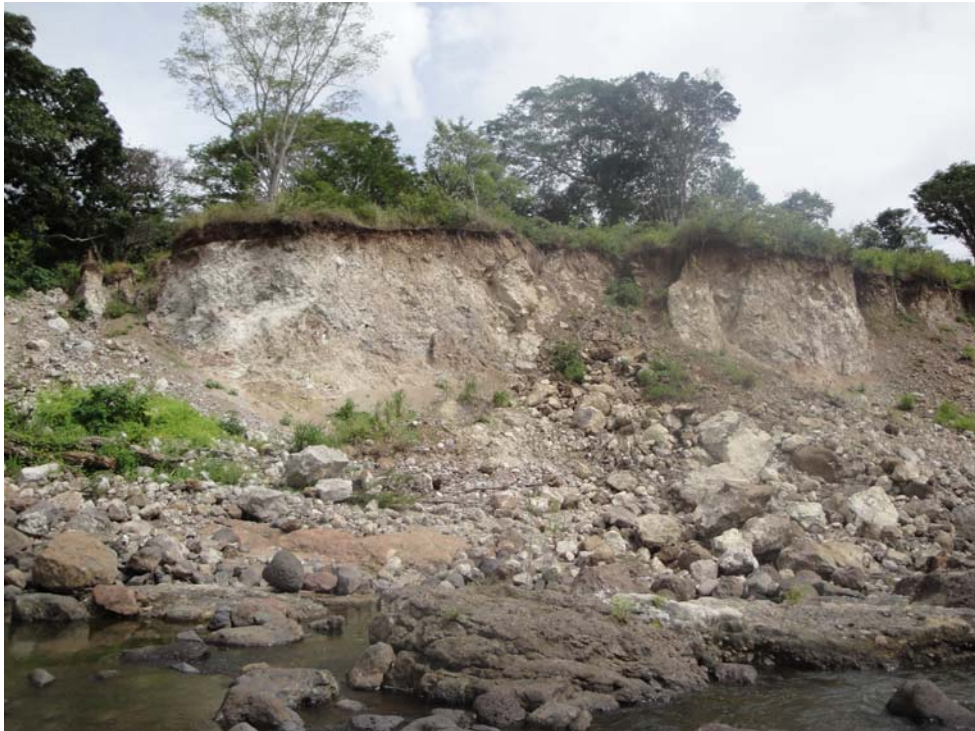
Esta parte de la ladera esta constituida por materiales diversos. La correspondiente a la carretera es relleno y material selecto compactado. La correspondiente al primer escalón, es andesita meteorizada y suelo. Para el segundo escalón, andesita masiva, fracturada, alterada hidrotermalmente y meteorizada. Su base y el lecho del río es

aglomerado volcánico y conglomerado, relativamente compacto. **Foto 3.**

Se considera moderadamente disgregable, por factores como la infiltración del agua superficial, a través de cárcavas de erosión, infiltración lateral por causa de la fuerza y turbulencia del agua de las corrientes de crecida del río.

Foto 3. Detalle de condición de fractura, alteración y meteorización de la roca que conforma el talud. Se reconoce la formación de cárcavas, caída de escombros y la predisposición a caída de bloques de roca del borde del escarpe. Margen izquierdo del Río Estelí.

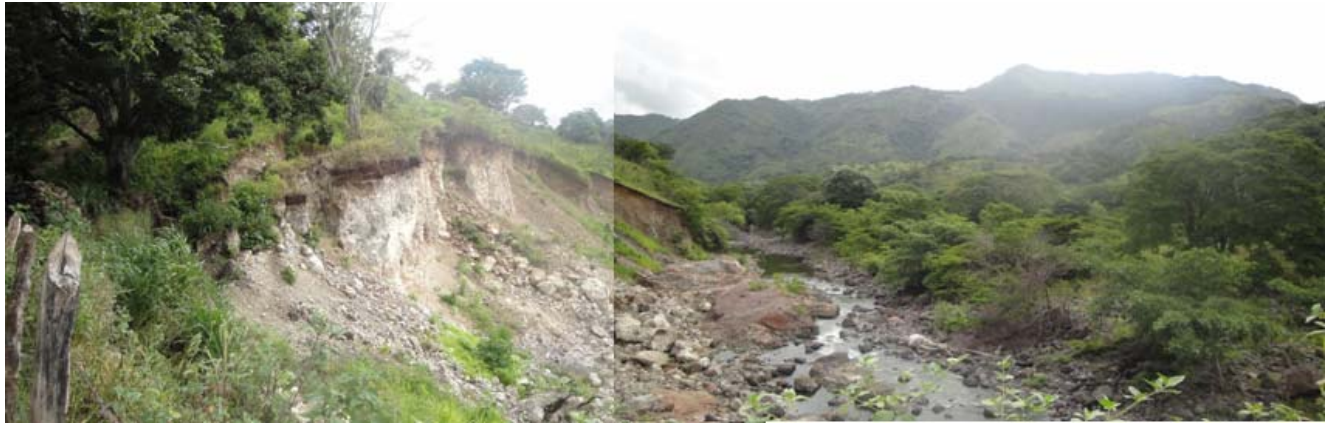
En esta parte el curso del Río Estelí es longitudinal con taludes verticales y altos en su margen izquierda a extendidos y bajos en su margen derecha. En su amplio cauce, unos 150m, se reconoce un estrecho y rocoso canal activo donde fluye la corriente y una amplia zona de sedimentación de abundantes rodados de rocas volcánicas tamaño bloque que disminuye lateralmente a gravas y arenas gruesas. **Fotos 4 / 5.**

Estas evidencias muestran la alta energía hidrodinámica y capacidad de transporte de carga de las corrientes de crecida del río, y la ocurrencia de un proceso de erosión lateral activo que migra hacia la banca de la carretera y disminuye hacia su lado opuesto, donde la corriente es menor, en fuerza y velocidad.

Foto 4. A la izquierda cercado del corral, cárcavas de erosión y derrubios del talud. Al centro el canal de erosión del río, aun activo durante la época del estiaje. La vista es al Norte, aguas abajo del río.

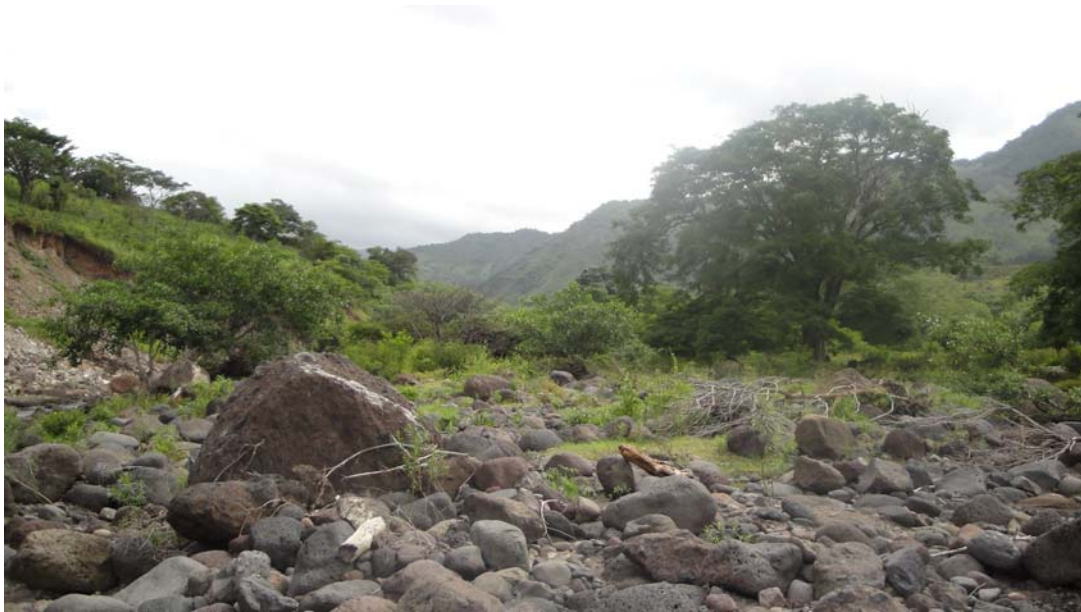
Foto 5. Se observa la abundancia de materiales depositados por la actividad fluvial del Río Estelí, caracterizada por el predominio de rodados del tamaño bloque. La dirección de la corriente es la opuesta al observador.

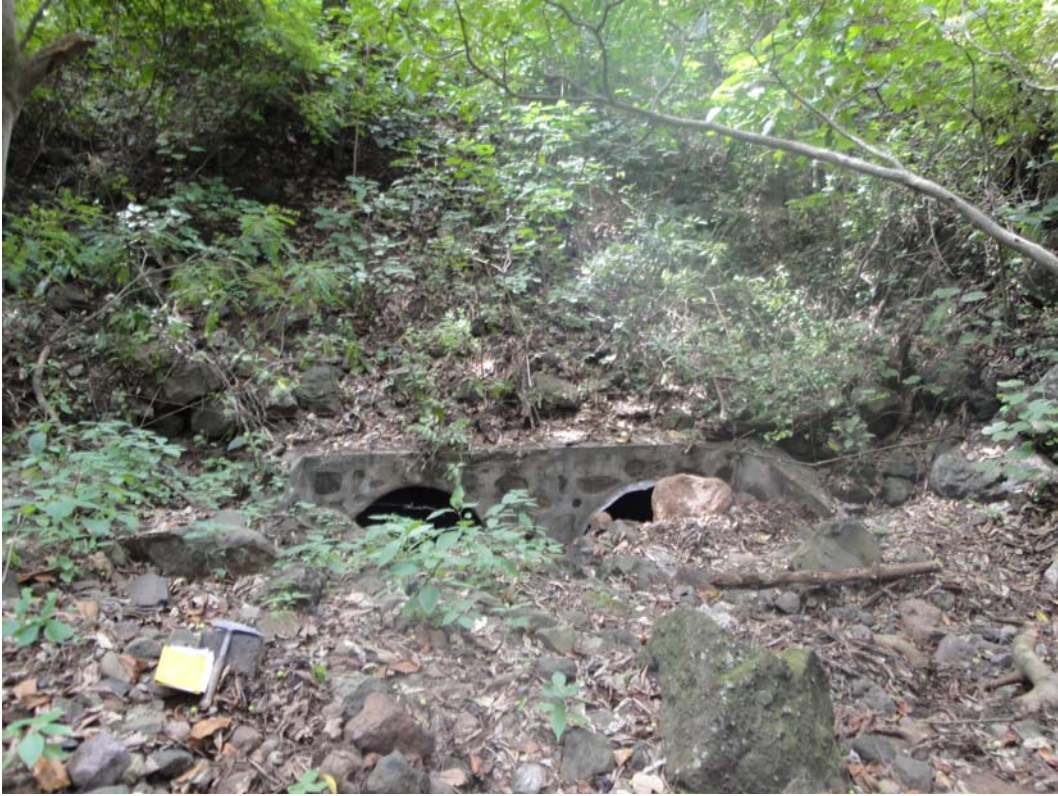
Esta situación se puede magnificar por encontrarse cubierta de rocas y material vegetal, las dos alcantarillas que evacúan las aguas de la quebrada por debajo de la vía al río. En caso de una crecida, la carga de escombros, rocas y restos de árboles podría sellar totalmente y concentrar el agua en el sitio provocando una presión en la roca y su rompimiento de manera violenta. **Foto 6.**

Foto 6. Obstrucción casi total de la alcantarilla de la carretera por rocas y escombros. Quebrada Yucusuma. Cuesta de Cucamonga. Carretera Condega –Estelí. El agua drena en la dirección del observador.

- Realizar un reconocimiento a lo largo del cauce del río para identificar y evaluar sitios críticos susceptibles a derrumbes por erosión fluvial y evaluar su peligrosidad o amenaza para la carretera.
- Realizar estudio hidrológico e hidráulico de la sección del cauce, en este punto de la margen del Río Estelí, para cuantificar el caudal y periodos de retorno de corrientes de crecida peligrosos y extremos.
- Realizar mantenimientos periódicos de la alcantarilla que evacua las aguas de la Quebrada Yucusuma, y de otros puntos, sobre todo durante el periodo de lluvias, para prevenir taponamientos por escombros que sean causa de daños a la carretera.
