REPÚBLICA BOLIVARIANA DE VENEZUELA
UNIVERSIDAD NACIONAL EXPERIMENTAL POLITECNICA
“ANTONIO JOSÉ DE SUCRE”
VICE –RECTORADO PUERTO ORDAZ
DEPARTAMENTO DE INGENIERÍA METALÚRGICA
TRABAJO DE GRADO

**EVALUACIÓN DE LOS RECUBRIMIENTOS ORGÁNICOS APLICADOS
SOBRE EL ACERO DE ESTRUCTURAS Y EQUIPOS DEL TREN 1 DE
REACTORES DE ORINOCO IRON S.C.S.**

Autor: Maria D, Alvarez Ch.

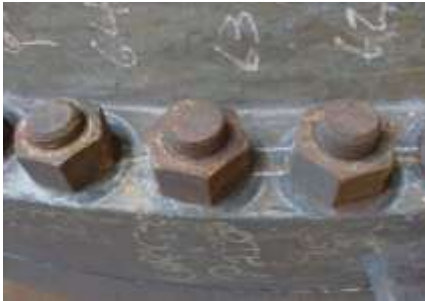
<p>Corrosión en los acoples (tuerca-tornillo) ya que estos no poseen recubrimiento y corrosión en los puntos de soldadura evidenciándose desgaste físico. Cabe destacar que es una superficie expuesta a altas temperaturas lo que favorece la oxidación de esta una vez expuesta al desprenderse el recubrimiento por otro lado esta parte del equipo se abre durante cada parada. Cumple con el código RAL de diseño. Grado de oxidación en acoples: 3-H Grado de oxidación en la superficie: 4-G</p>	<p>Desprendimiento moderado</p>
<p>Piso 2 Cota: 9200mm</p>	<p>Techo</p>

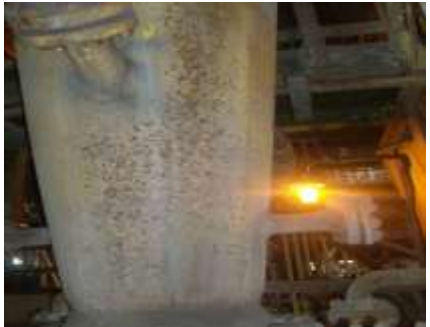
<p>Presencia de golpes, impactos y abolladuras en el componente que afectaron el recubrimiento observándose la ausencia del mismo en ciertas zonas por lo que el desprendimiento del recubrimiento es a causa de dicho daños mecánicos. No se conoce el RAL según diseño Grado de oxidación: 5-G</p>	<p>Desprendimiento moderado por daños mecánicos</p>
<p>Piso 3 Cota: 14000mm</p>	<p>Lower lock hopper de MgO TAG: 1.1.224.25.MP</p>

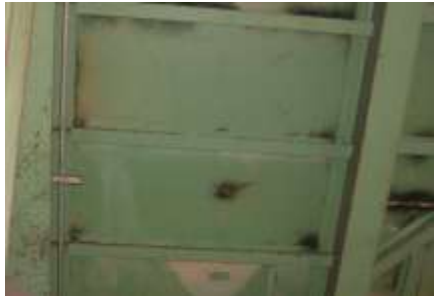
<p>Desprendimiento leve de recubrimiento y Tizamiento en la superficie del techo. Se evidencia corrosión en los puntos de soldaduras y cierto grado de humedad en algunas zonas. Y No se conoce el RAL según diseño. Grado de oxidación: 4-P</p>	<p>Tizamiento y desprendimiento leve</p>

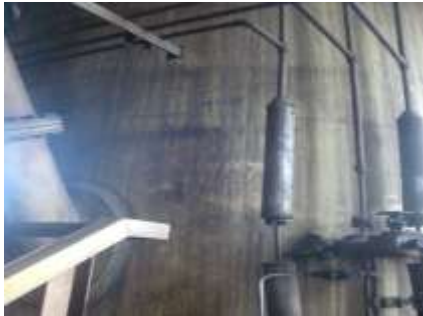
<p>Se encuentra cierta suciedad con desprendimiento del recubrimiento solo en pocas y pequeñas zonas. En líneas generales el recubrimiento se encuentra en buen estado. No se conoce el código RAL de diseño</p> <p>Grado de oxidación: 4-P</p>	Desprendimiento leve
Piso 3 Cota: 14000mm	Barandas y pasamanos

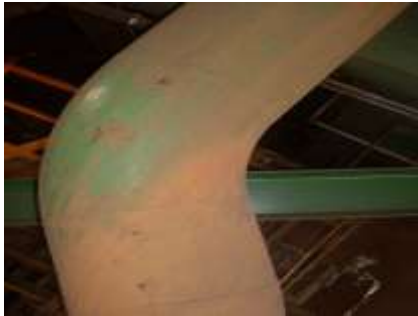
<p>Desprendimiento del recubrimiento en pocas zonas de la línea, que se exponen al medio ambiente. En líneas generales se encuentra en buen estado. Se pudo observar que el RAL del recubrimiento cumple con el establecido según diseño y a su vez cumple con la norma COVENIN 253:1999. Grado de oxidación: 7-G</p>	Desprendimiento leve
Piso 4 Cota: 20200mm	Boca de visita 24" del reactor R20 TAG: 1.1.223.20

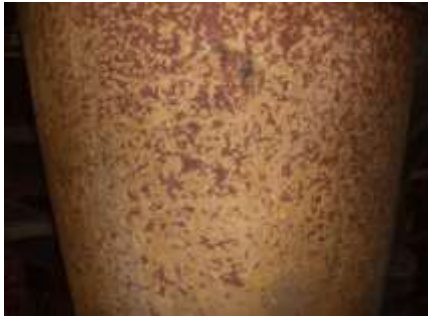
<p>Presencia de golpes, impactos y abolladuras en el componente que afectaron el recubrimiento observándose la ausencia del mismo en ciertas zonas, y estas zonas expuestas presentan corrosión uniforme. Las fallas observadas en el recubrimiento generalmente son por daños mecánicos en el equipo. No se conoce el código RAL de diseño Grado de oxidación: 5-G</p>	Desprendimiento moderado por daños mecánicos
Piso 4 Cota: 20200mm	Piso	 	<p>Alto grado de suciedad por deposición de mineral. Capa que en algunas zonas que se desprende con facilidad, y cierta humedad en otras. El piso no posee ningún tipo de recubrimiento pero cabe destacar que en líneas generales se encuentra en buen estado.</p>	N/A
Piso 5 Cota: 23800mm	Vigas de la estructura	 	<p>En líneas generales desprendimiento del recubrimiento proveniente de la formación de ampollas, posiblemente debido a humedad atrapada y el tiempo de exposición. Superficie muy sucia. No se conoce el RAL según diseño Grado de oxidación: 5-P</p>	Ampollamiento poco y desprendimiento leve

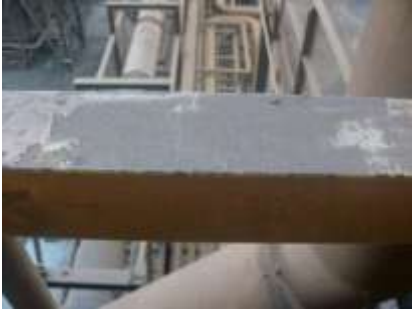
<p>En las barandas se observa desprendimiento del recubrimiento y oxidación en esas zonas expuestas, y cierto grado de ensuciamiento. En los pasamanos el recubrimiento que no se ha desprendido se observa un poco desgastado en algunas zonas. No se conoce el RAL según diseño Grado de oxidación: 3-G</p>	<p>Desprendimiento leve</p>
<p>Piso 5 Cota: 23800mm</p>	<p>Línea de gas inerte 50 bar 285</p>

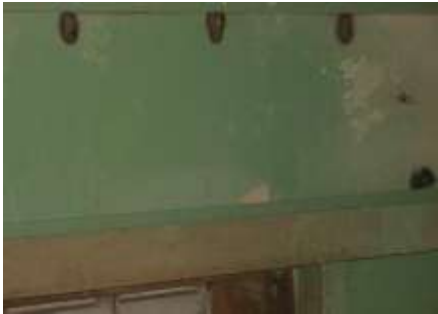
<p>Desprendimiento leve de recubrimiento y Tizamiento en la superficie del techo. Se evidencia corrosión en los puntos de soldaduras y cierto grado de humedad en algunas zonas. Y No se conoce el RAL según diseño.</p> <p>Grado de oxidación: 4-P</p>	Tizamiento y desprendimiento leve
Piso 5 Cota: 23800mm	Línea de agua a alta presión TAG: 1.1.017.PH.25.05.V

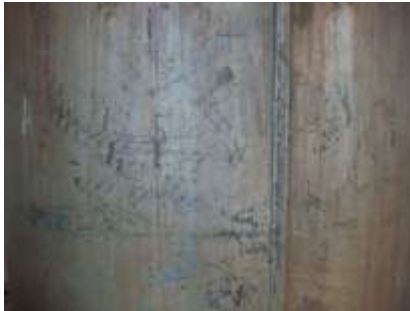
Presencia de golpes, impactos y abolladuras en algunas partes del componente que afectaron el recubrimiento observándose la ausencia del mismo en ciertas zonas. Corrosión uniforme en las zonas expuestas. Cabe destacar que es una superficie expuesta a elevadas temperaturas. Cumple con el RAL según diseño Grado de oxidación: 5-P	Desprendimiento leve y daños mecánicos
Piso 5 Cota: 23800mm	Válvulas cierre de los ciclones del R10

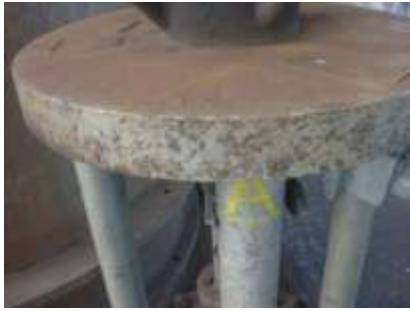
La falla se presenta por desprendimiento en algunas partes y la pintura con forma de surcos o rugosidades, que puede ser a causa de capas muy gruesas con grandes espesores de recubrimientos. Recubrimiento poco adherente y se observan varias capas de pintura aplicadas encima del recubrimiento según diseño. Grado de oxidación: 4-G	Desprendimiento moderado y Encopamiento

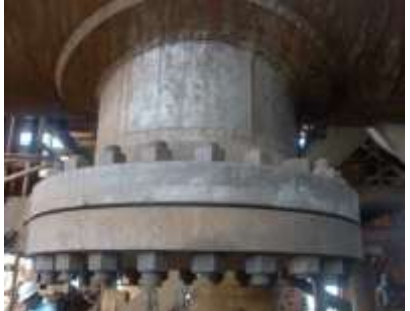
Presencia de golpes, impactos y abolladuras en el componente que afectaron el recubrimiento observándose la ausencia del mismo en ciertas zonas, cabe destacar que es una superficie que se abre con frecuencia durante todas las paradas. Corrosión uniforme en las zonas expuestas y en los acoples (tuerca-tornillo) Cumple con el código RAL de diseño. Grado de oxidación en acoples: 5-H Grado de oxidación en la superficie: 5-G	Desprendimiento leve por daños mecánicos

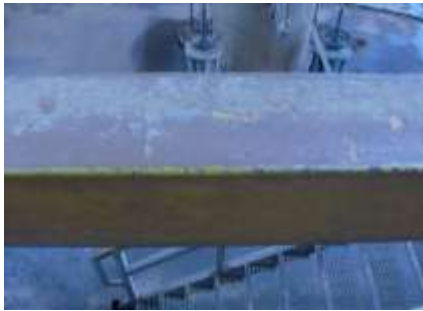
<p>En las barandas se observa desprendimiento del recubrimiento y oxidación en esas zonas expuestas, y cierto grado de ensuciamiento. En los pasamanos el recubrimiento que no se ha desprendido se observa un poco desgastado en algunas zonas. No se conoce el RAL según diseño Grado de oxidación: 5-G</p>	<p>Desprendimiento moderado</p>

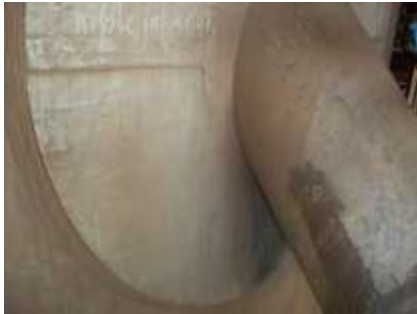
<p>Desprendimiento leve del recubrimiento observándose corrosión uniforme, cabe destacar que es una superficie expuesta a altas temperaturas lo que favorece la oxidación en zonas expuestas al medio ambiente. En líneas generales en buen estado y cumple con el código RAL de diseño. Grado de oxidación: 7-G</p>	<p>Desprendimiento leve</p>
<p>Piso 7 Cota: 34800mm</p>	<p>Piso</p>

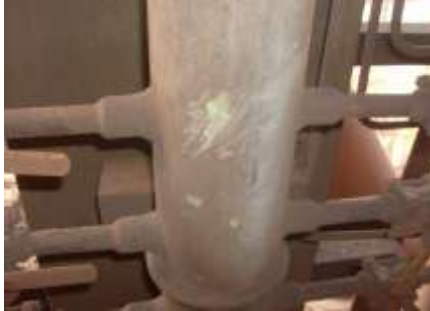
<p>Desprendimiento del recubrimiento en forma leve y deterioro en algunas zonas expuestas a la atmosfera. Alto grado de suciedad en el equipo sin embargo en las zonas limpias pudo observarse que el recubrimiento aun está en buen estado. No se conoce el RAL según diseño. Grado de oxidación: 6-G</p>	<p>Desprendimiento leve</p>

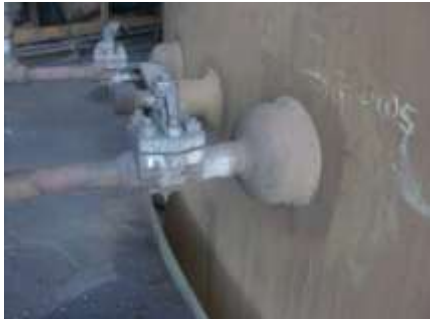
Las purgas no poseen recubrimiento según diseño, observándose significativos daños corrosivos sobre su superficie acentuándose en las uniones por soldadura, destacando que son superficies expuestas a altas temperaturas, sin embargo las líneas si poseen recubrimiento pero con severos desprendimientos, acotando que las mismas cumplen con el código RAL según diseño al igual que con la norma COVENIN 253:1999 Grado de oxidación: 2-G	Desprendimiento severo
Piso 7 Cota: 34800mm	Boca del reactor zona de fase diluida R30

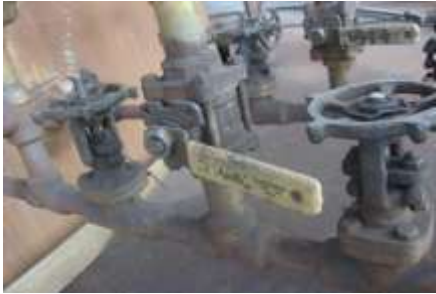
Las purgas no poseen recubrimiento según diseño por lo que presentan alta corrosión uniforme, las líneas presentan moderado desprendimiento en ciertas zonas lo que las expone al medio ambiente. Se encuentran adyacentes al R30 cumplen con el código RAL según diseño al igual que con la norma COVENIN 253:1999 Grado de oxidación en purgas: 1-H Grado de oxidación en las líneas: 7-G	Desprendimiento moderado

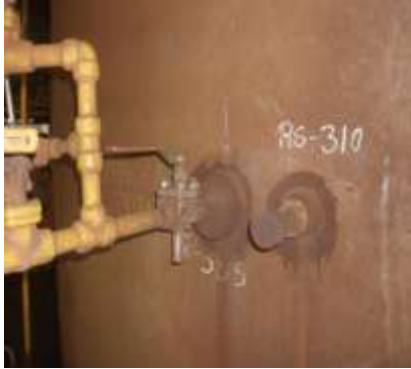
Las purgas no poseen recubrimiento según diseño, observándose significativos daños corrosivos sobre su superficie acentuándose en las uniones por soldadura, destacando que son superficies expuestas a altas temperaturas, sin embargo las líneas si poseen recubrimiento pero con severos desprendimientos, acotando que las mismas cumplen con el código RAL según diseño al igual que con la norma COVENIN 253:1999 Grado de oxidación en purgas: 1-H Grado de oxidación en las líneas: 7-G	Desprendimiento severo
Piso 8 Cota: 37600mm	Línea del cabezal de purgas gas inerte 336

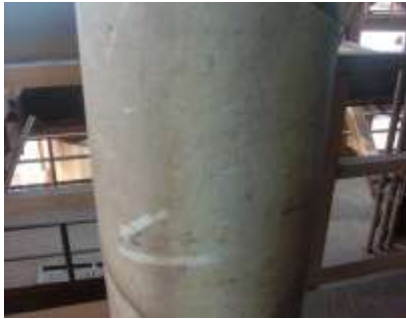
<p>Desprendimiento del recubrimiento en pocas zonas de la línea, que se exponen al medio ambiente, visible humedad en la superficie inferior en contacto con el piso de la estructura. En líneas generales se encuentra en buen estado. No se conoce el RAL según diseño. Grado de oxidación: 7-G</p>	<p>Desprendimiento leve</p>
<p>Piso 8 Cota: 37600mm</p>	<p>Cinta transportadora de mineral</p>

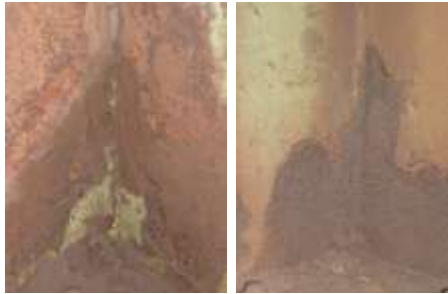
<p>Desprendimiento del recubrimiento proveniente de la formación de ampollas, posiblemente debido a humedad atrapada y el tiempo de exposición, lo que causa un considerable daño corrosivo en la superficie expuesta a la atmosfera. No se conoce el RAL según diseño. Grado de oxidación: 3-P</p>	<p>Ampollamiento medio y Desprendimiento moderado</p>

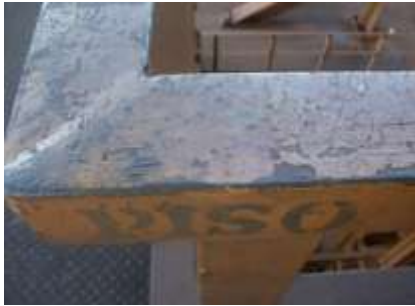
<p>En las barandas se observa desprendimiento del recubrimiento y oxidación en esas zonas expuestas, y cierto grado de ensuciamiento. En los pasamanos el recubrimiento que no se ha desprendido se observa un poco desgastado en algunas zonas. No se conoce el RAL según diseño Grado de oxidación: 5-G</p>	<p>Desprendimiento leve</p>
<p>Piso 9 Cota: 42400mm</p>	<p>Purgas KC1144001A</p>

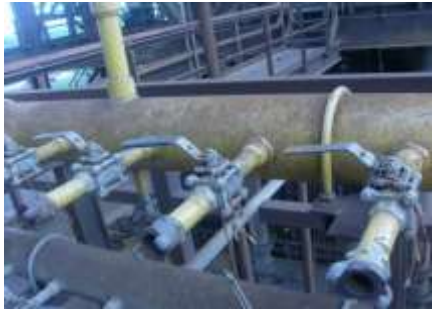
Ligero desprendimiento del recubrimiento y oxidación en esas zonas expuestas. Acumulación de contaminantes en zonas de la superficie. En líneas generales el equipo se encuentra en buen estado. No se conoce el código RAL según diseño Grado de oxidación: 7-G	Desprendimiento leve
Piso 9 Cota: 42400mm	Pulmón de aire para servicio

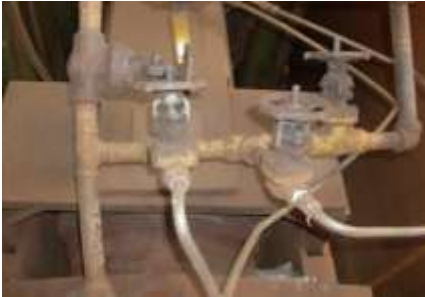
Las purgas no poseen recubrimiento según diseño por lo que presentan alta corrosión uniforme, las líneas presentan leve desprendimiento del recubrimiento en ciertas zonas, lo que las expone al medio ambiente, sin embargo cumplen con el código RAL según diseño al igual que con la norma COVENIN 253:1999 Grado de oxidación en purgas: 1-H Grado de oxidación en las líneas: 7-G	Desprendimiento leve

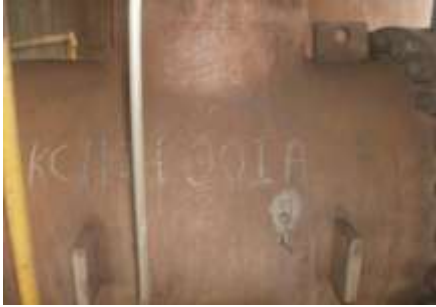
Perdida del recubrimiento en algunas zonas del componente, observándose este muy adherente a la superficie. Sin embargo cabe destacar que es una superficie expuesta a altas temperaturas, y que en algunas partes se le evidenció presencia de humedad. Cumple con el código RAL de diseño Grado de oxidación: 5-G	Desprendimiento moderado
Piso 9 Cota: 42400mm	Boca de entrada del gas al R40 TAG: 1.1.223.40

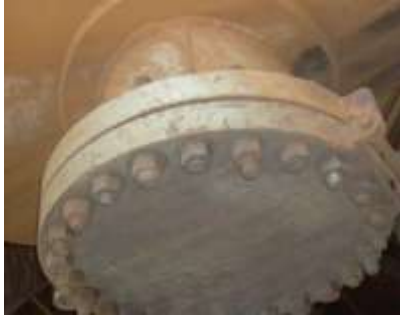
Presencia de golpes, impactos y abolladuras en el componente que afectaron el recubrimiento observándose la ausencia del mismo en ciertas zonas, cabe destacar que es una superficie que se abre con frecuencia durante todas las paradas. Corrosión uniforme en las zonas expuestas y en los acoples (tuerca-tornillo) Cumple con el código RAL de diseño. Grado de oxidación en acoples: 5-H Grado de oxidación en la superficie: 5-G	Desprendimiento leve y daños mecánicos

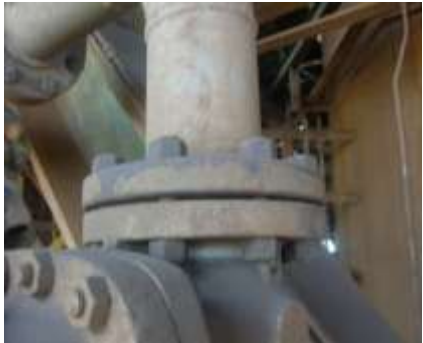
<p>Desprendimiento del recubrimiento en pocas zonas de la línea, que se exponen al medio ambiente. A nivel general las fallas se presentaron en los acoples y bridas que componen la líneas habiendo partes de esta donde el recubrimiento se encuentra en buen estado. Se pudo observar que el RAL del recubrimiento cumple con el establecido según diseño y a su vez cumple con la norma COVENIN 253:1999. Grado de oxidación: 5-G</p>	<p>Desprendimiento moderado</p>
<p>Piso 10 Cota: 48000mm</p>	<p>Vigas de la estructura</p>

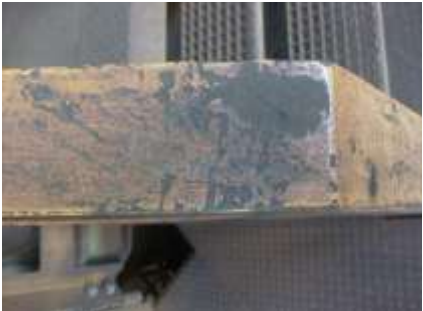
<p>En las barandas se observa desprendimiento del recubrimiento y oxidación en esas zonas expuestas, y cierto grado de ensuciamiento. En los pasamanos el recubrimiento que no se ha desprendido se observa un poco desgastado en algunas zonas. No se conoce el RAL según diseño Grado de oxidación: 5-G</p>	<p>Desprendimiento leve</p>

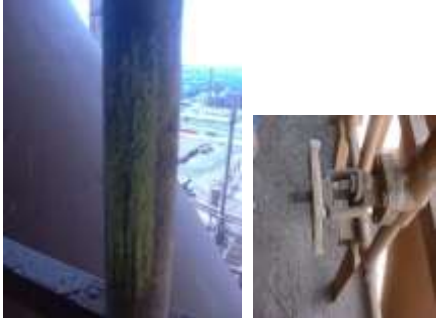
<p>Las purgas no poseen recubrimiento según diseño por lo que presentan alta corrosión uniforme, las líneas presentan leves desprendimiento del recubrimiento en ciertas zonas, lo que las expone al medio ambiente, sin embargo cumplen con el código RAL según diseño al igual que con la norma COVENIN 253:1999</p> <p>Grado de oxidación en purgas: 1-H Grado de oxidación en las líneas: 7-G</p>	Desprendimiento leve
Piso 10 Cota: 48000mm	Cabezal de purgas hacia el R30 línea 428

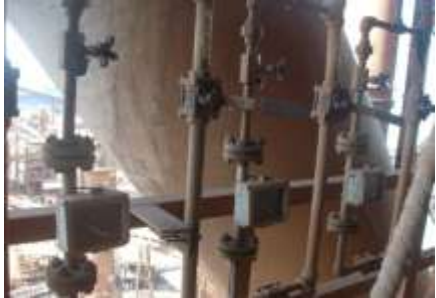
<p>Las purgas no poseen recubrimiento según diseño por lo que presentan alta corrosión uniforme, las líneas presentan leves desprendimiento del recubrimiento en ciertas zonas, lo que las expone al medio ambiente, sin embargo cumplen con el código RAL según diseño al igual que con la norma COVENIN 253:1999</p> <p>Grado de oxidación en purgas: 1-H Grado de oxidación en las líneas: 7-G</p>	Desprendimiento leve

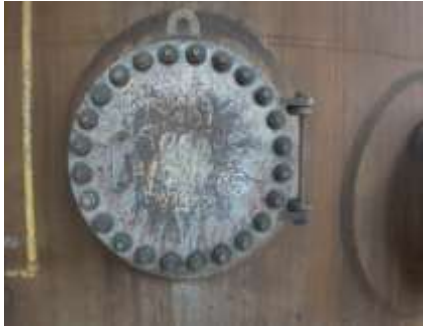
<p>Presencia de golpes, impactos y abolladuras en el componente que afectaron el recubrimiento observándose la ausencia del mismo en ciertas zonas, cabe destacar que es una superficie expuesta a altas temperaturas y que se abre con frecuencia durante todas las paradas. Corrosión uniforme en las zonas expuestas y en los acoples (tuerca-tornillo) Cumple con el código RAL de diseño.</p> <p>Grado de oxidación en acoples: 5-H Grado de oxidación en la superficie: 5-G</p>	Desprendimiento leve y Daños mecánicos

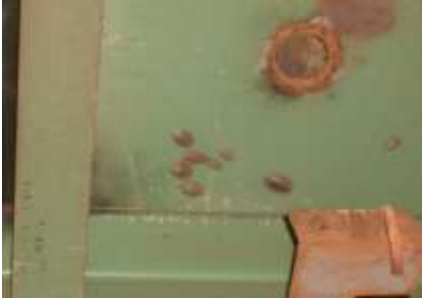
<p>Desprendimiento leve de recubrimiento y ampollamiento medio en la superficie del techo. Se evidencia corrosión en los puntos de soldaduras y cierto grado de humedad en algunas zonas. Y No se conoce el RAL según diseño.</p> <p>Grado de oxidación: 4-P</p>	Ampollamiento medio y Desprendimiento leve
Piso 10 Cota: 48000mm	Piso

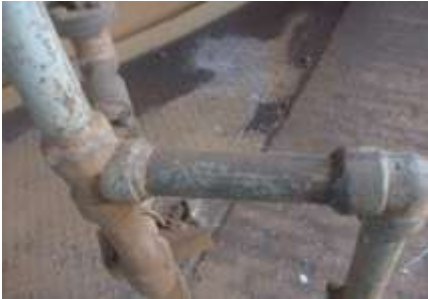
<p>Las líneas presentan leve desprendimiento del recubrimiento en ciertas zonas, lo que las expone al medio ambiente, la pintura en algunas zonas se observó con forma de surcos o rugosidades, que puede ser a causa de capas muy gruesas con grandes espesores de recubrimientos sin embargo cumplen con el código RAL según diseño al igual que con la norma COVENIN 253:1999</p> <p>Grado de oxidación: 4-G</p>	Encopamiento y Desprendimiento leve

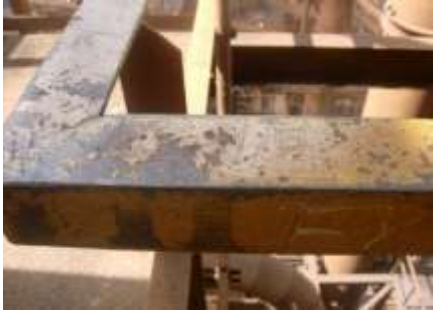
<p>En las barandas se observa desprendimiento del recubrimiento y oxidación en esas zonas expuestas, y cierto grado de ensuciamiento. En los pasamanos el recubrimiento que no se ha desprendido se observa un poco desgastado en algunas zonas. No se conoce el RAL según diseño</p> <p>Grado de oxidación: 5-G</p>	Desprendimiento leve
Piso 11 Cota: 51400mm	Línea de gas inerte y purgas NP- 437A

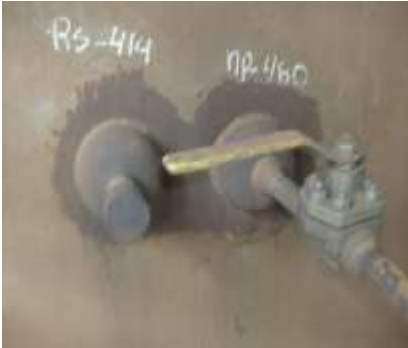
Las purgas no poseen recubrimiento según diseño, observándose significativos daños corrosivos sobre su superficie acentuándose en las uniones por soldadura, destacando que son superficies expuestas a altas temperaturas, sin embargo las líneas si poseen recubrimiento pero con severos desprendimientos, acotando que las mismas cumplen con el código RAL según diseño al igual que con la norma COVENIN 253:1999 Grado de oxidación en purgas: 1-H Grado de oxidación en las líneas: 7-G	Desprendimiento severo

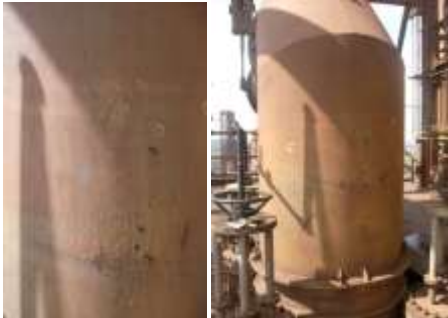
<p>Desprendimiento leve del recubrimiento observándose corrosión uniforme, cabe destacar que es una superficie expuesta a considerables temperaturas lo que favorece la oxidación en zonas expuestas al medio ambiente, pero pudo observarse la buena adherencia del recubrimiento. En líneas generales en buen estado y cumple con el código RAL de diseño.</p> <p>Grado de oxidación: 7-G</p>	Desprendimiento leve
Piso 11 Cota: 51400mm	Pulmón de gas inerte para servicio

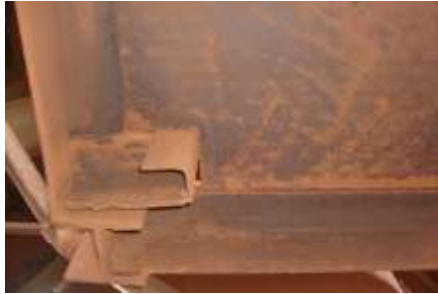
Pérdida total del recubrimiento, ya que no se evidenció el mismo en toda la extensión de esta estructura. La cual según diseño debería poseer sistema de recubrimiento. Por lo que toda su superficie expuesta al medio ambiente presentó evidentes daños corrosivos de forma uniforme. No se conoce el RAL según diseño. Grado de oxidación: 2-H	Desprendimiento severo

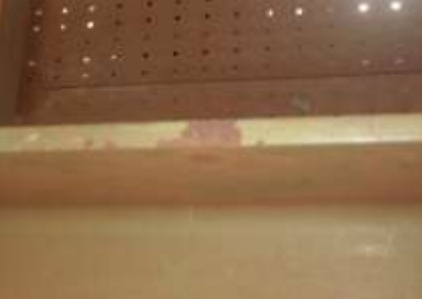
<p>Perdida del recubrimiento en algunas zonas puntuales sin embargo se observó buena adherencia del mismo. Por otro lado se observo presencia de ampollamiento en otras zonas que no son tan representativas con respecto al resto de las vigas. No se conoce el RAL según diseño</p> <p>Grado de oxidación: 6-P</p>	Ampollamiento medio y desprendimiento leve

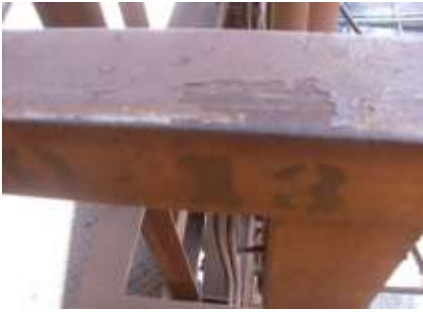
<p>En las barandas se observa desprendimiento del recubrimiento y oxidación en esas zonas expuestas, y cierto grado de ensuciamiento. En los pasamanos el recubrimiento que no se ha desprendido se observa un poco desgastado en algunas zonas. No se conoce el RAL según diseño Grado de oxidación: 5-G</p>	Desprendimiento leve

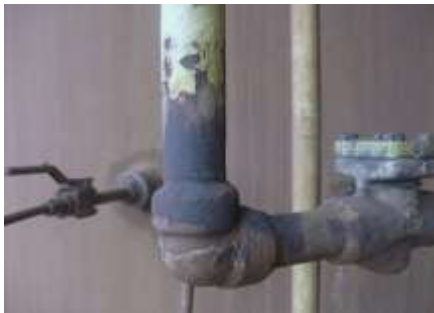
Las purgas no poseen recubrimiento según diseño por lo que presentan alta corrosión uniforme, las líneas presentan moderado desprendimiento del recubrimiento en ciertas zonas, lo que las expone al medio ambiente, sin embargo cumplen con el código RAL según diseño al igual que con la norma COVENIN 253:1999 Grado de oxidación en purgas: 1-H Grado de oxidación en las líneas: 7-G	Desprendimiento moderado

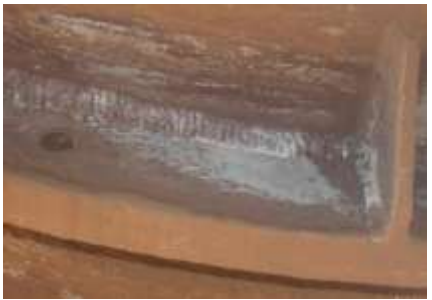
<p>Recubrimiento muy adherente a la superficie, por lo que se observó desprendimiento leve en algunas zonas pequeñas. Alto grado de ensuciamiento en esta parte del equipo. Cumple con el RAL especificado según diseño.</p> <p>Grado de oxidación: 9-G</p>	Desprendimiento leve

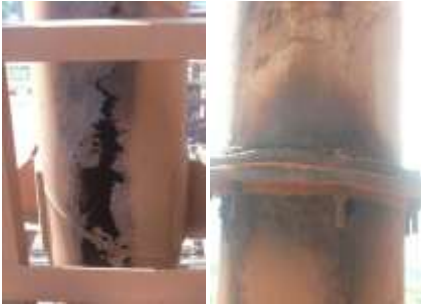
<p>Equipo que se observó en pésimas condiciones ya que hay pérdida del material con el cual es constituido. Acotando que por allí se descarga el mineral de desechos y a veces está caliente, y no se sabe si el componente es original. Se observa mucha corrosión y se encuentra roto. En cuanto a recubrimiento solo se evidencia su presencia en algunas partes y cumple con el RAL según diseño. Grado de oxidación: 1-H</p>	Desprendimiento severo
