INTRODUCCION

La Urb. "La Cresta", esta situada en la provincia de Panamá, corregimiento de Bella Vista, sobre un pequeño cerro en el centro del área metropolitana y esta densamente poblada.

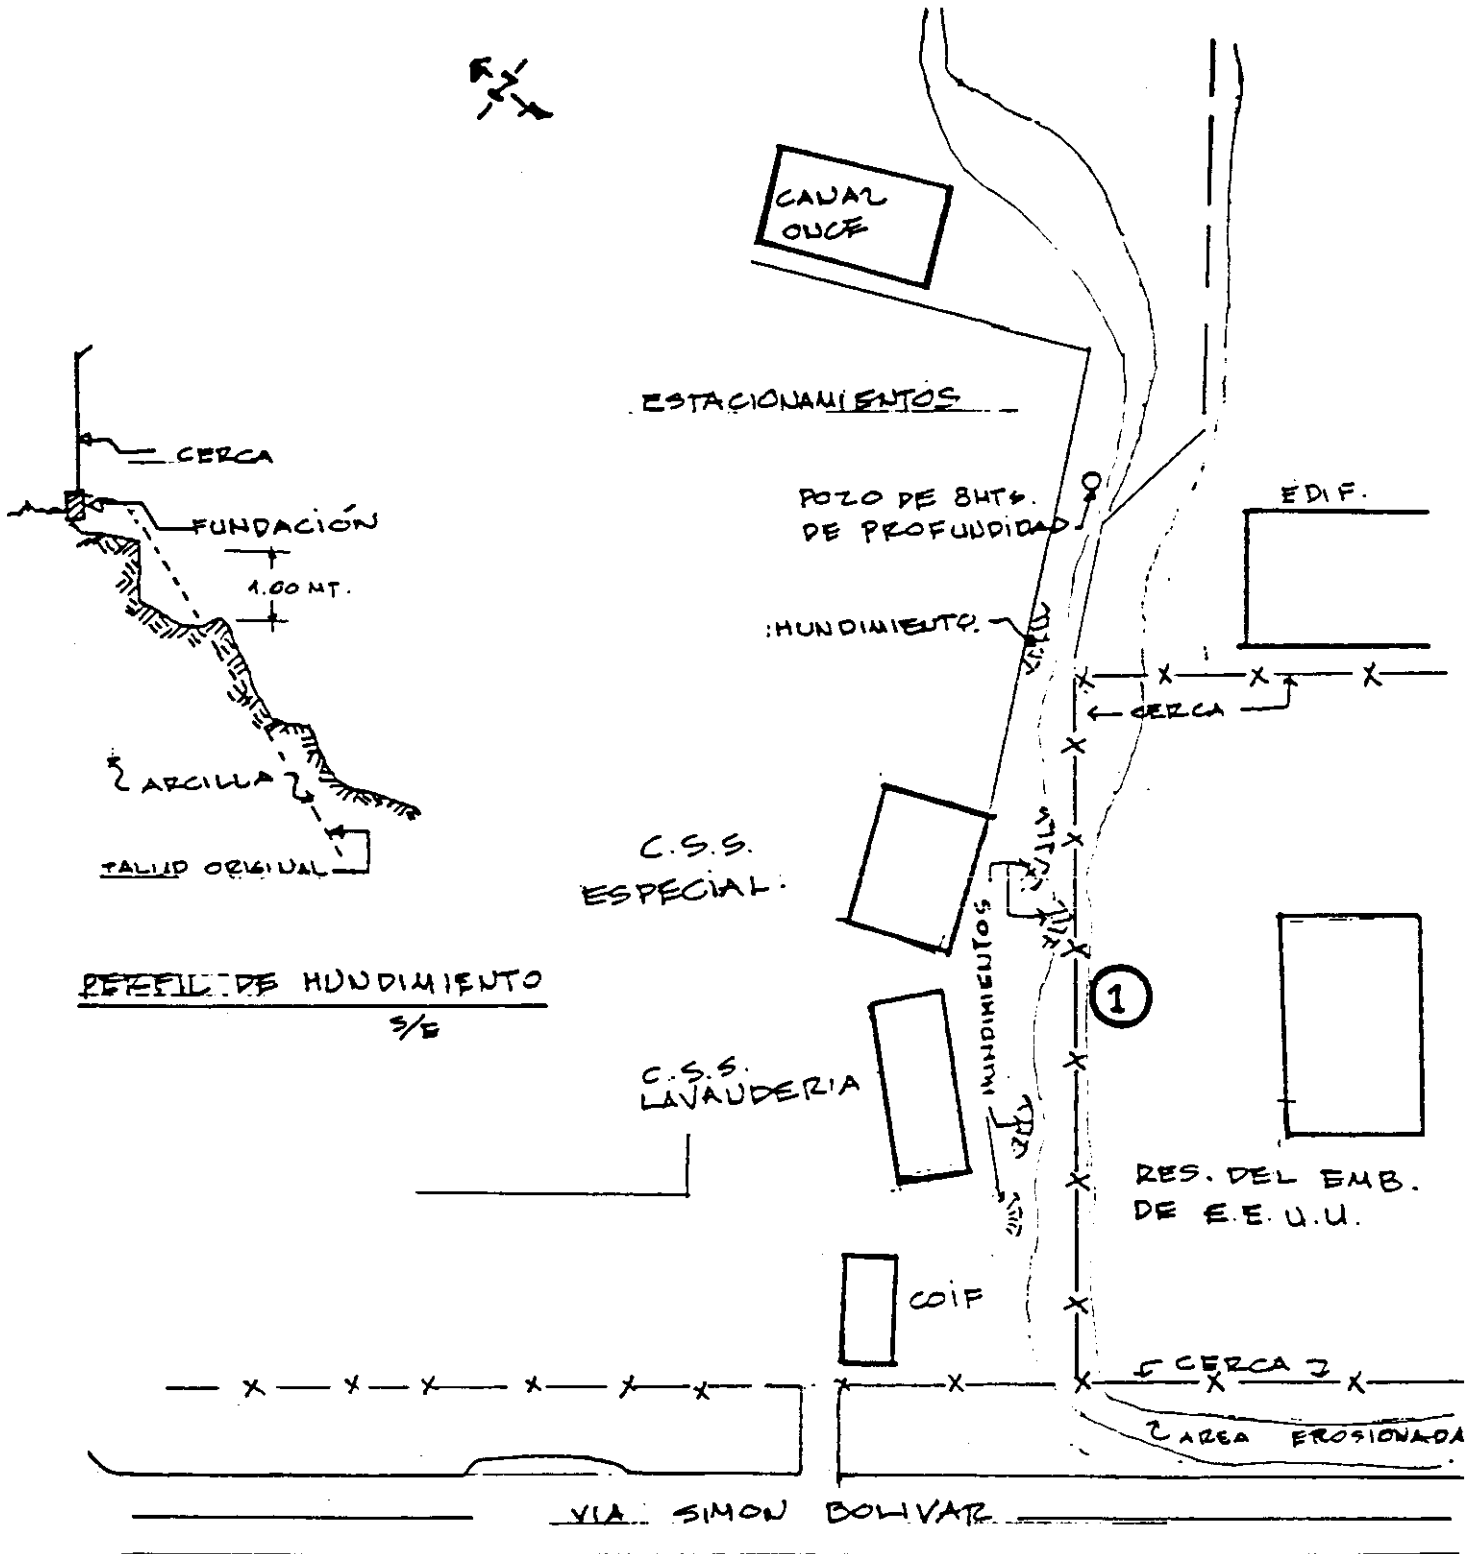
VISTA DE DESLIZAMIENTO DE TALUD EN SECTOR (OESTE)

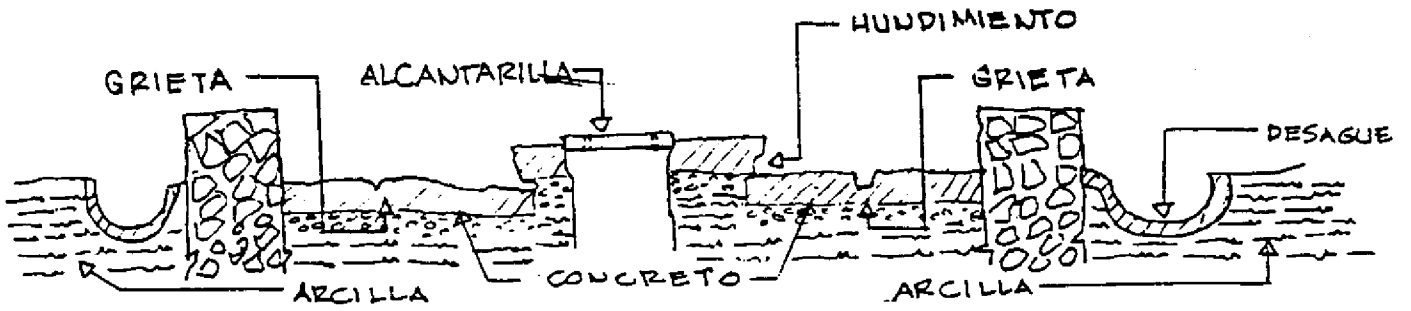
Hay que tomar en cuenta tambien que en la escalera nº 3 que sale a la Via España a un lado del Hotel Montreal dan evidencias de rajaduras y hundimiento. ver gráficas.

SECCIÓN DEL HUNDIMIENTO
EN LA ESCALERA N° 3
S/E

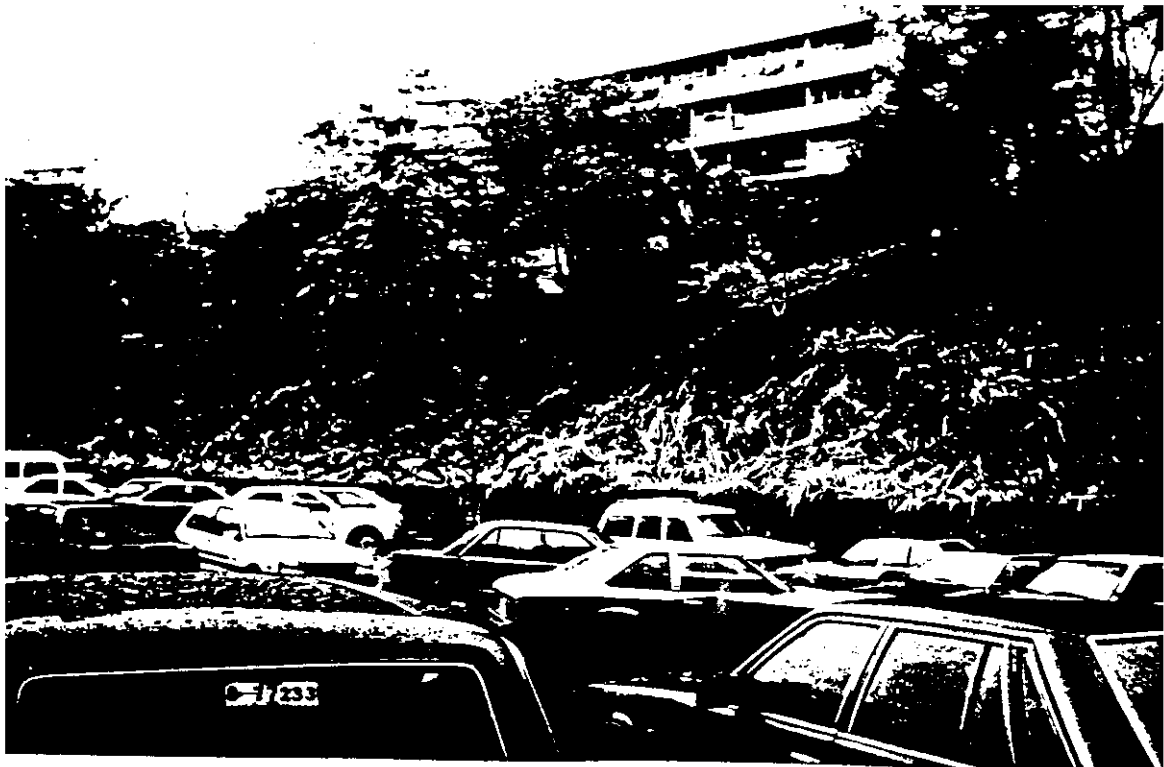
Foto N° 2

Al fondo se ve otro pequeño hundimiento en el punto n° 1

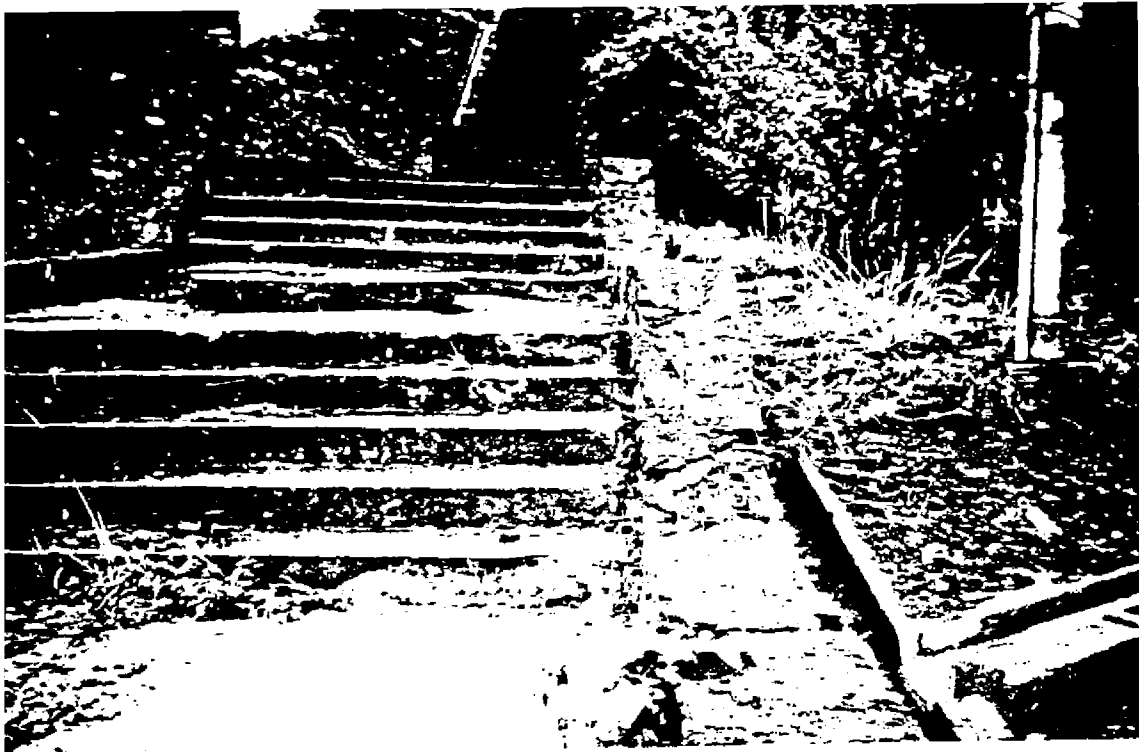
FOTO Nº 9

Hundimiento y agrietamiento del concreto de la escalera nº 3
cerca del Hotel Montreal.
