**U
N
E
X
P
O** **UNIVERSIDAD NACIONAL EXPERIMENTAL POLITÉCNICA**
“ANTONIO JOSÉ DE SUCRE”
VICE-RECTORADO PUERTO ORDAZ
DEPARTAMENTO DE INGENIERÍA METALÚRGICA
PRACTICA PROFESIONAL

**MECANISMO DE CORROSIÓN DEL CROSSOVER CENTRAL 20B
DEL HORNO DE GAS REDUCTOR TREN 1 DE LA PLANTA
ORINOCO IRON S.C.S.**

PUERTO ORDAZ, SEPTIEMBRE DE 2010

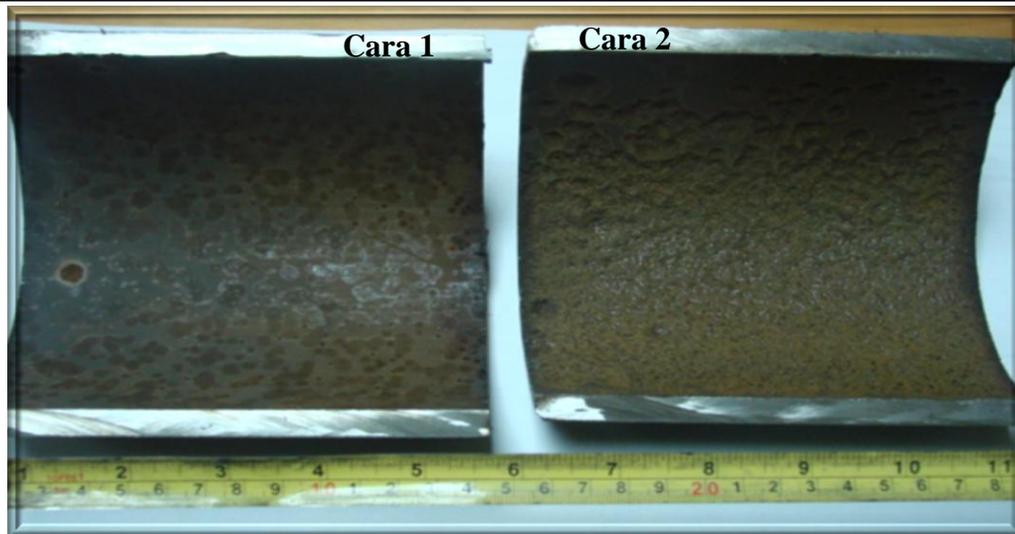
La inspección visual inicial revela un notable deterioro por efecto corrosivo así como la presencia de picaduras y un severo desgaste más pronunciado en una de las caras de la tubería. Cabe destacar que el crossover fue seccionado en dos partes (cara 1 y cara 2) y que la morfología de corrosión observada difiere para ambas a pesar de pertenecer a la misma tubería; pues bien, en la cara 1 del tubo se observa a simple vista puntos de inicio de picaduras y pocas picaduras formadas, mientras que en la cara 2 se observa casi en toda la superficie una corrosión uniforme que le atribuye al material cierta pérdida de espesor y en algunos puntos fuertes picaduras formadas.

Figura 30. Morfología de corrosión de la cara 1 y cara 2 del crossover.

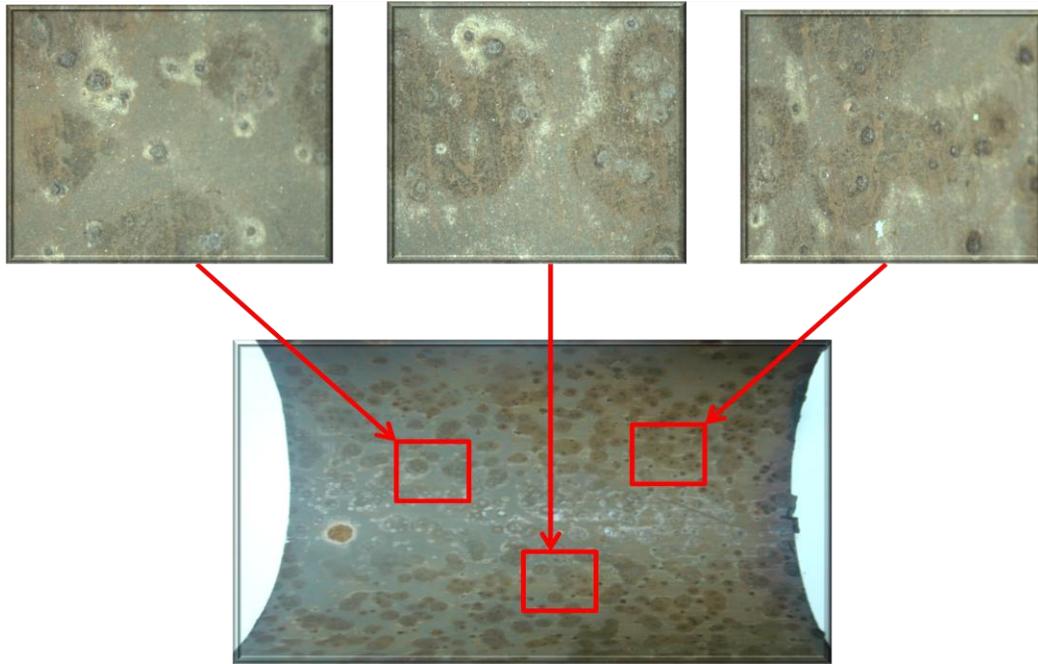
En la figura 31 se observan a mayor aumento los puntos de inicios de picaduras de corrosión haciéndose en algunos casos más profundas que en otras, de manera igual en la figura 32 se muestran las picaduras ya formadas en dicha cara. Es importante resaltar al hacer mayor acercamiento a la picadura es la coloración amarillenta que presenta, así como la presencia de ciertos residuos en su superficie. En el resto de la muestra solo se observan manchas localizadas o puntuales de color oscuro con una tonalidad a su alrededor visiblemente oscura con respecto al resto de la superficie. El aspecto de estas manchas sugiere la presencia de una picadura interna de la cual no se ha desprendido el producto de corrosión.

Figura 31. Morfología de degradación a gran aumento de la cara 1 del crossover.

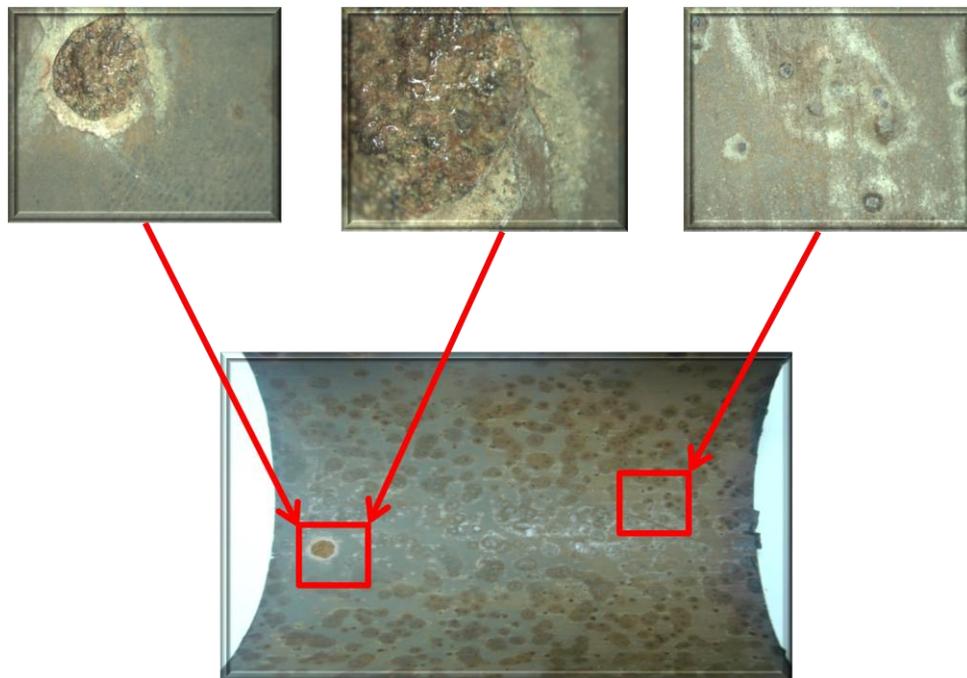
Figura 32. Morfología de degradación a gran aumento de la cara 1 del crossover (picadura).

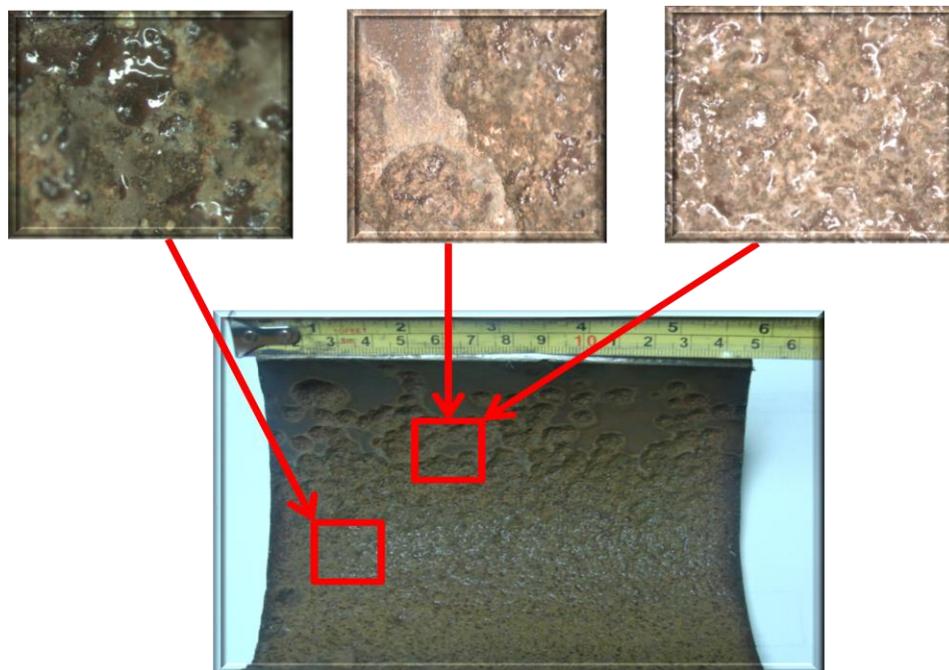
Las figuras 33 y 34 muestran el enfoque realizado a la superficie degradada de esta cara del tubo observándose picaduras profundas y al hacer un enfoque se detallan las mismas.

Figura 33. Morfología de degradación a gran aumento de la cara 2 del crossover

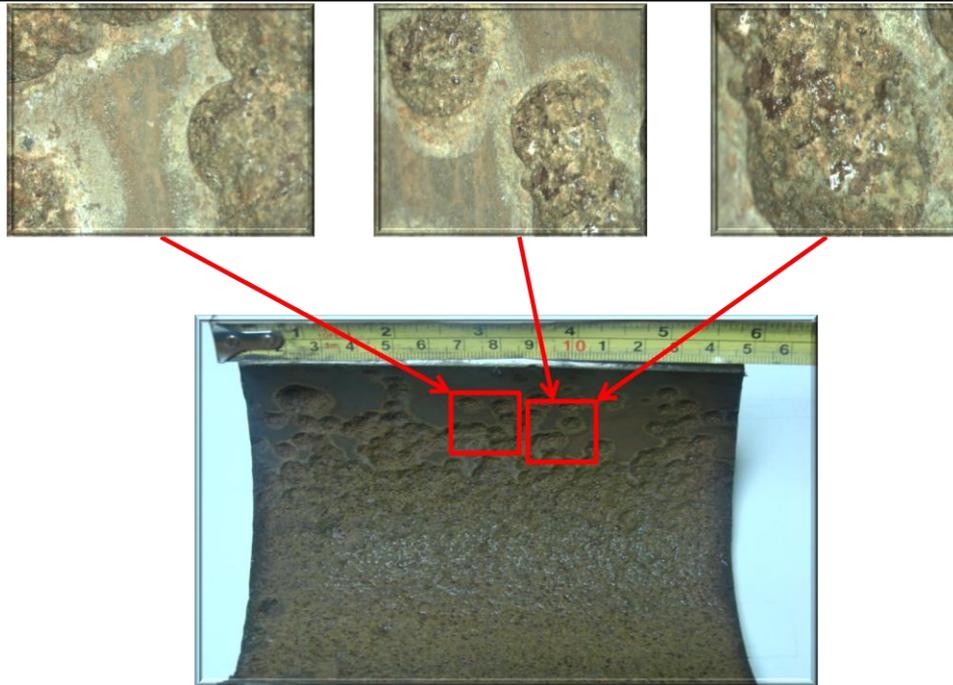
Figura 34. Morfología de degradación a gran aumento de la cara 2 del crossover (picaduras profundas).

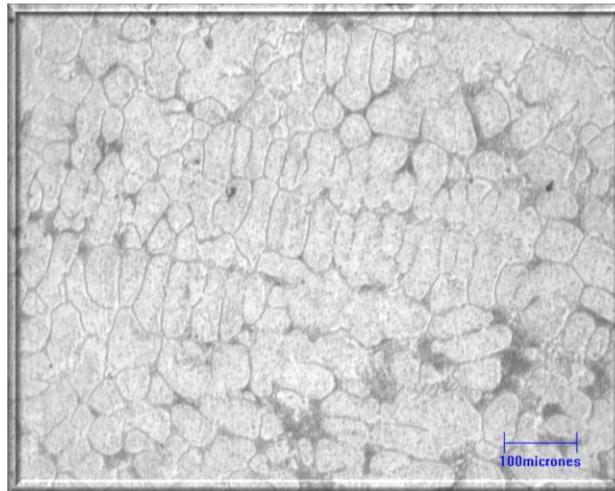
una cantidad de precipitados delimitados por dicha red de carburos. A sabiendas de que el material con el cual estaban fabricados los tubos era un acero inoxidable austenítico era de esperarse obtener una matriz completamente austenítica al igual que la presencia de cierta una cantidad de carburos complejos precipitados en la matriz de los granos debido al tiempo de exposición del metal a las elevadas temperaturas de trabajo.

Figura 35. Microestructura de la cara 1 del crossover.

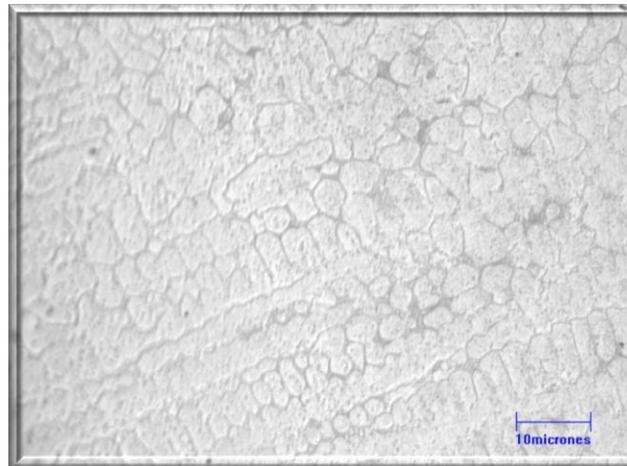
Figura 36. Microestructura de la cara 2 del crossover.

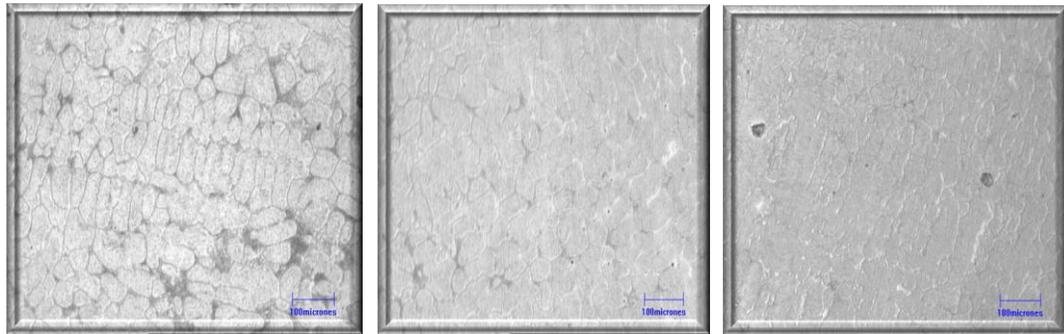
En las figuras 37 y 38 se muestran las micrografías de la estructura de la cara 1 y 2 a 100X de aumento desde la zona cerca del borde interno en contacto con el fluido de proceso y donde se evidencia el deterioro corrosivo, pasando por el centro y finalmente una zona cercana al borde externo; en dichas micrografías se observa la microestructura descrita anteriormente. Llama la atención y se observa claramente una diferencia apreciable en las micrografías cercanas al borde interno de cada cara; pues bien, en la cara 1 se observan los bordes interdendriticos mas definidos mientras que para la cara 2 a las mismas condiciones se observa una perdida y discontinuidad de dicho borde; observándose una mayor definición de este en la micrografía tomada cerca del borde externo de ambas caras.

Figura 37. Microestructura CARA 1 a 100x de aumento.

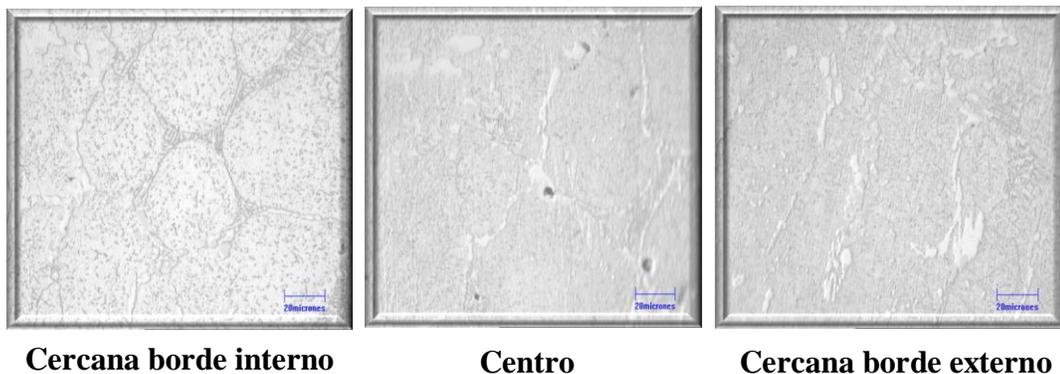
Se observa de forma clara la diferencia existente entre la micrografía cercana al borde interno entre la cara 1 y 2; ya que, para la cara 1 se observa una mejor distribución y mayor cantidad de los precipitados en la matriz de la estructura; mientras que para la cara 2 la distribución es menos uniforme, sin embargo no representa una diferencia significativa para el caso en estudio, indicando sólo que la aleación estuvo expuesta a las altas temperaturas de servicio por tiempo prolongado lo que ocasionó su envejecimiento o precipitación de carburos secundarios en la matriz.

Figura 39. Microestructura CARA 1 a 500X de aumento.

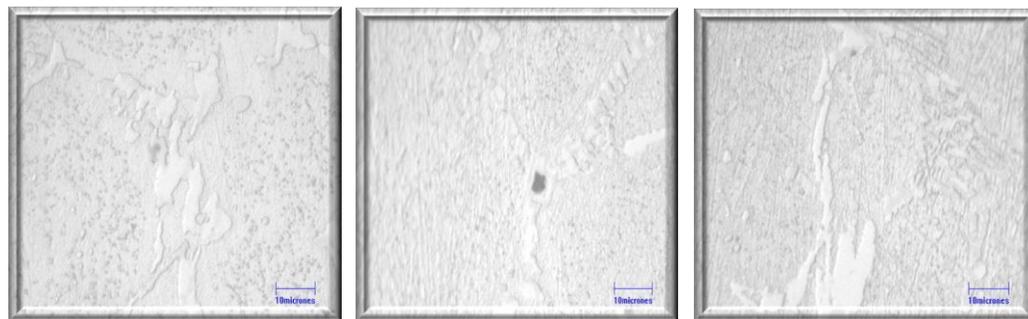
Posteriormente en las figuras 41 y 42 se presentan las microestructuras mostradas anteriormente a 1000X de aumento, se observan la misma aparición de carburos internos siendo estos más evidentes y uniformes para la cara 1 que para la cara 2.

Figura 41. Microestructura CARA 1 a 1000X de aumento.

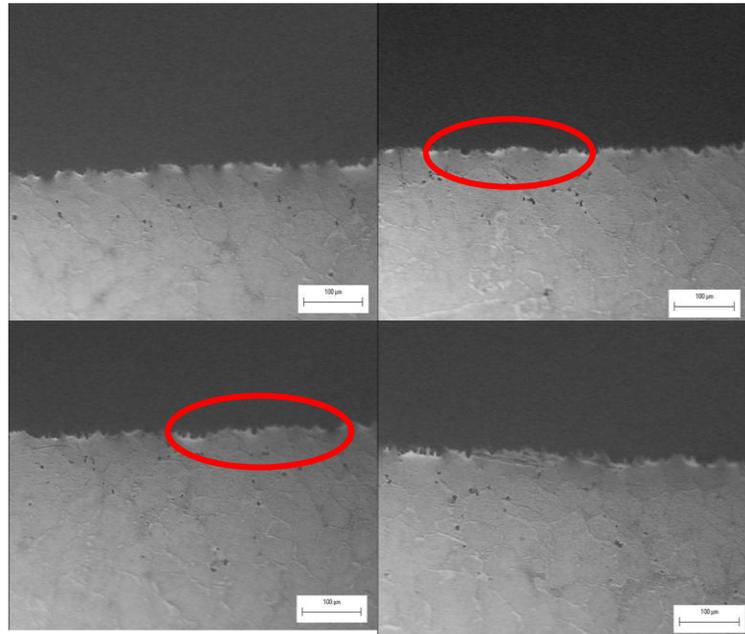
Figura 43. Barrido microestructural por microscopía óptica borde interno (cara 1).

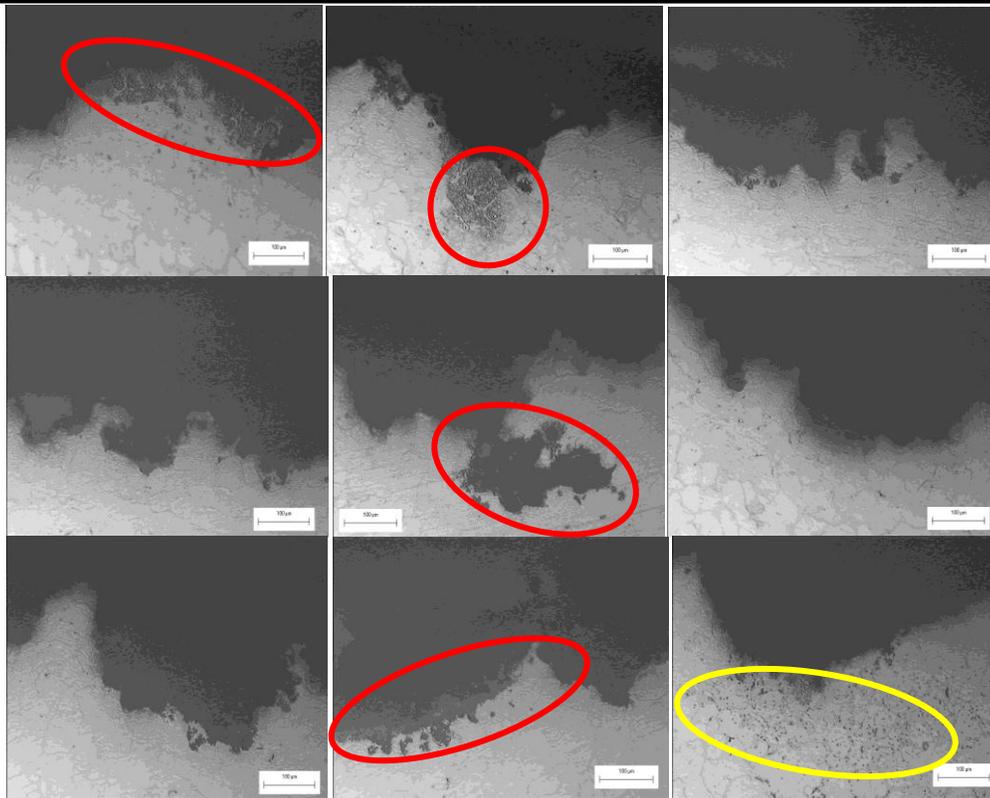
Figura 44. Barrido microestructural por microscopia óptica borde interno (cara 2).

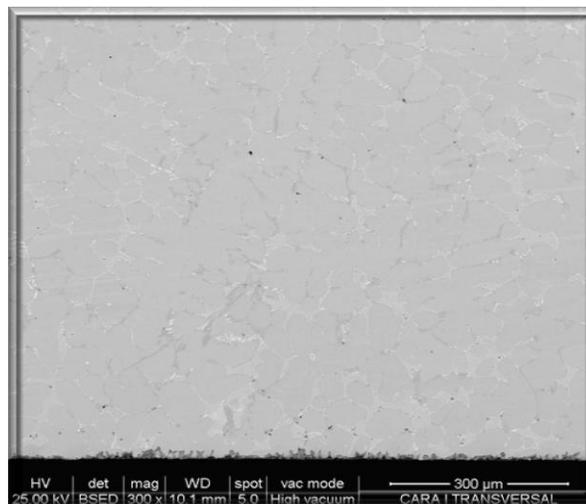
Figura 45. Morfología general de la aleación (cara 1) a 300X.

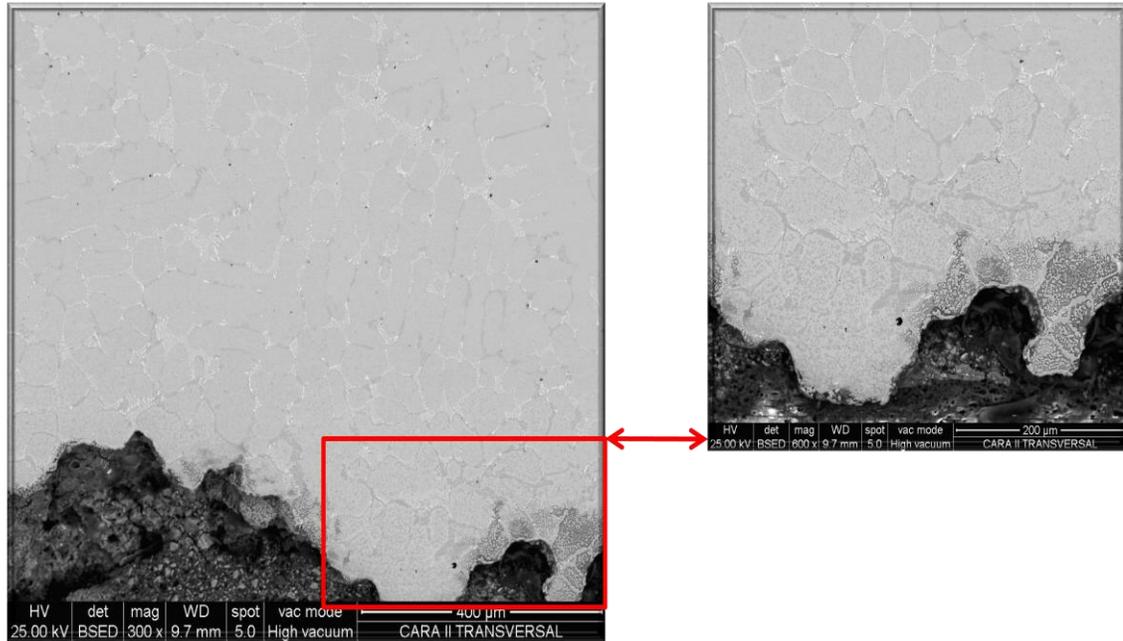
Figura 49. Morfología que muestra el detalle de carburos de la aleación de la zona cercana al borde interno (cara 2) a 300X y 600X.

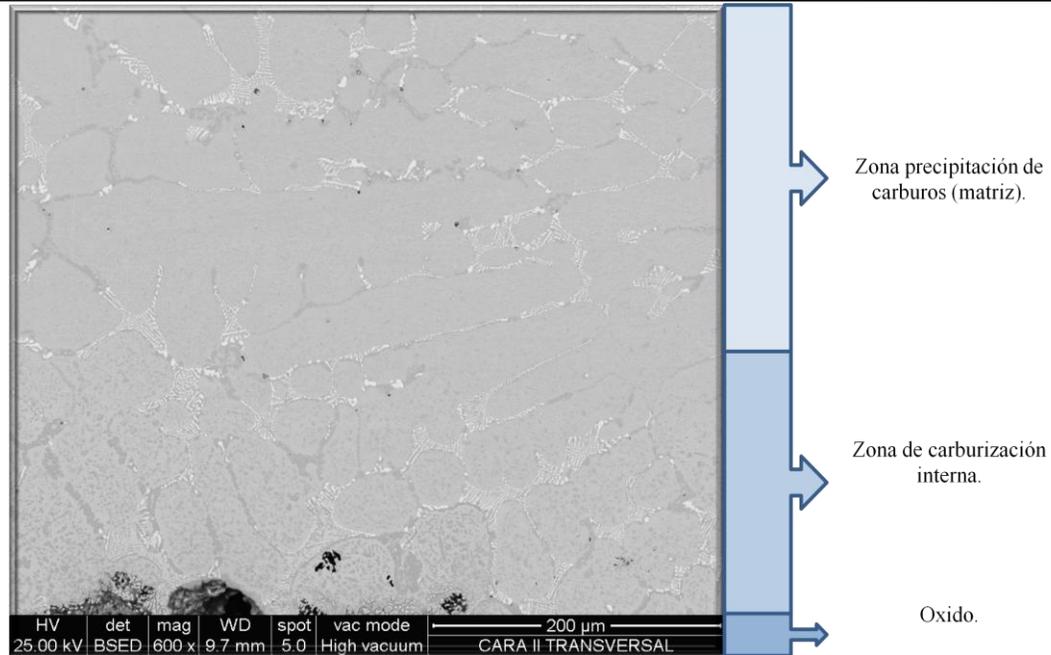
Figura 50. Morfología general de la aleación (cara 2) a 600X.

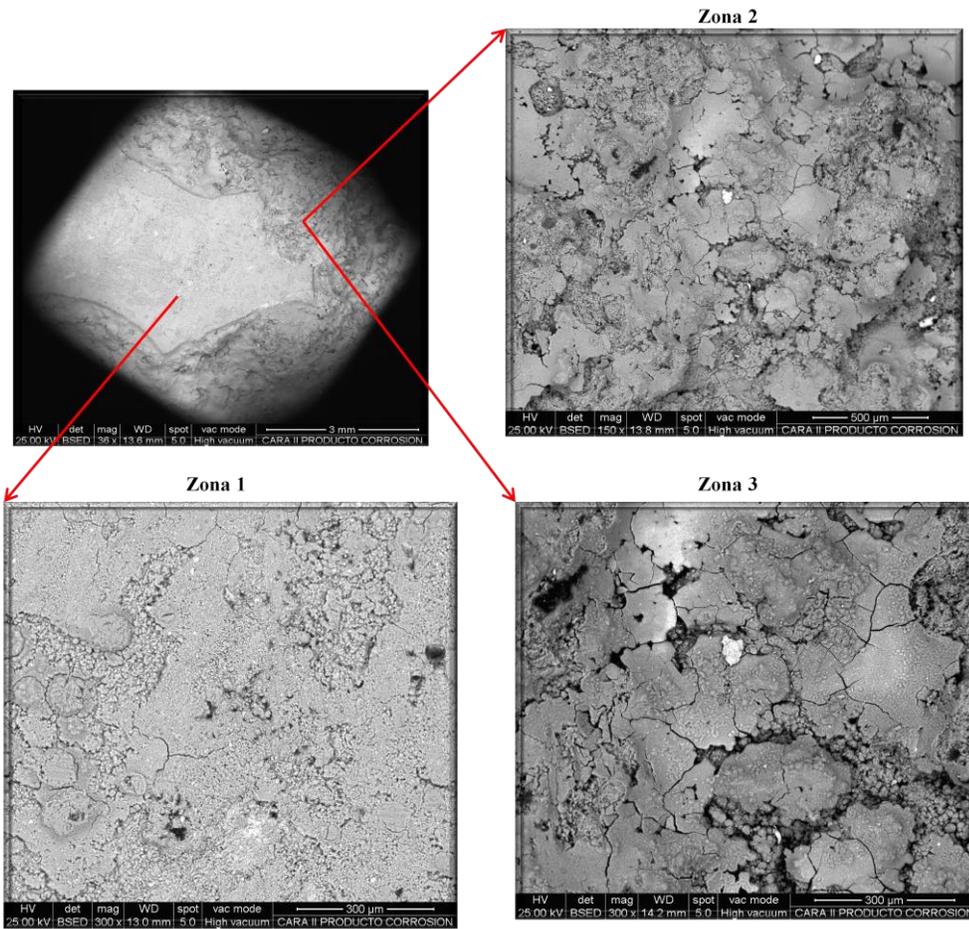
Figura 52. Morfología de los productos de corrosión (cara 2) zona 1 a 300X, zona 2 a 150X y zona 3 a 300X.

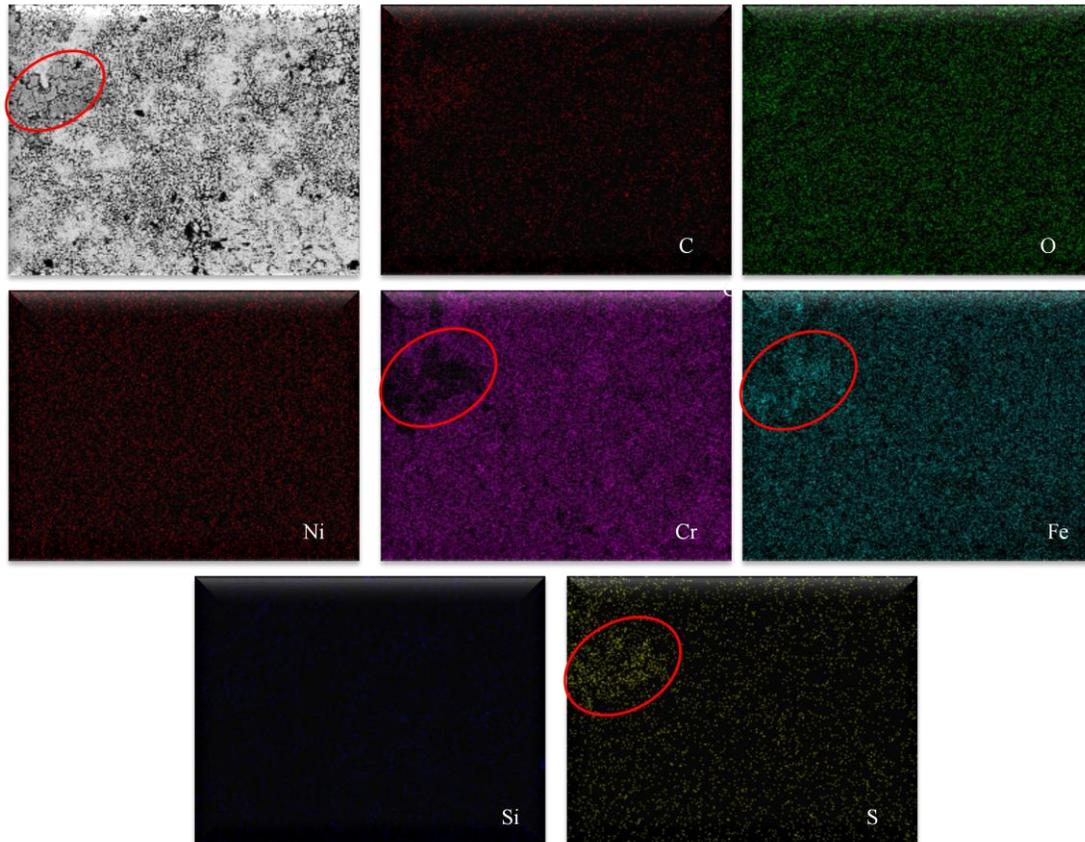
Figura 55. Mapeo elemental mostrando la distribución de los elementos en la superficie corroída perteneciente a la cara 1 a 1200X.

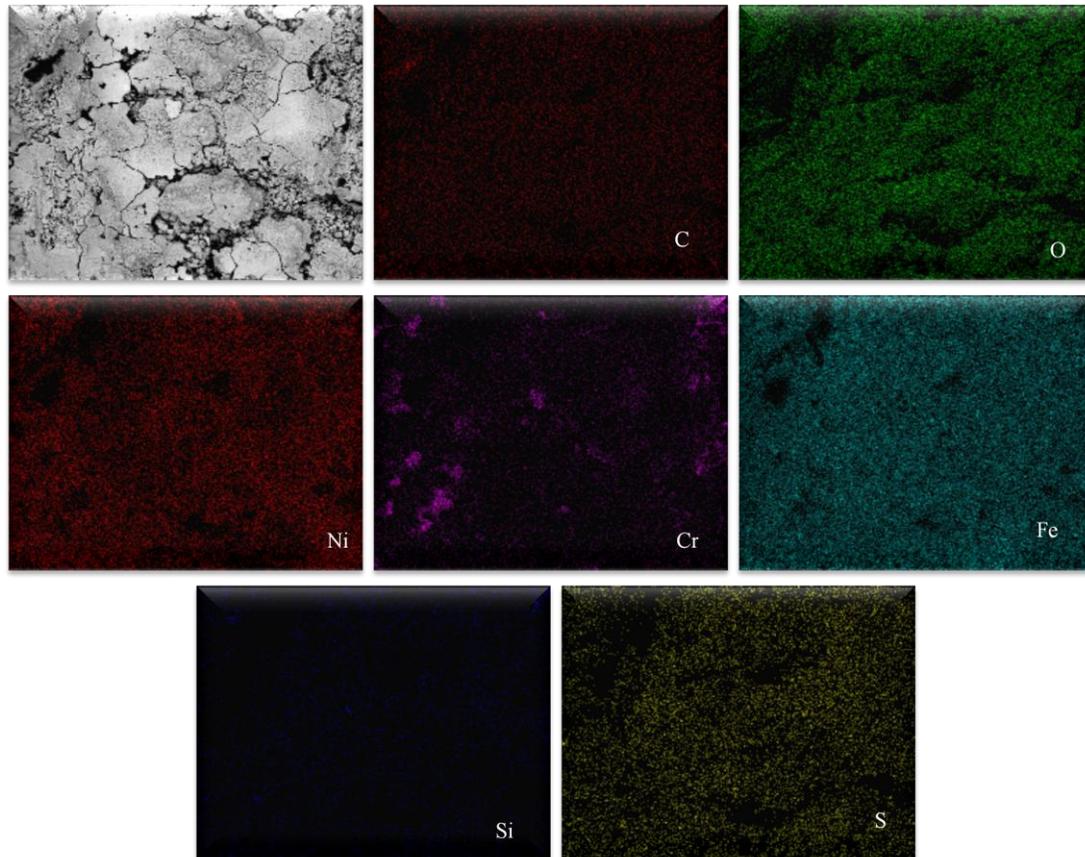
Figura 56. Mapeo elemental mostrando la distribución de los elementos en una zona 1 de la superficie corroída perteneciente a la cara 2 a 1200X.

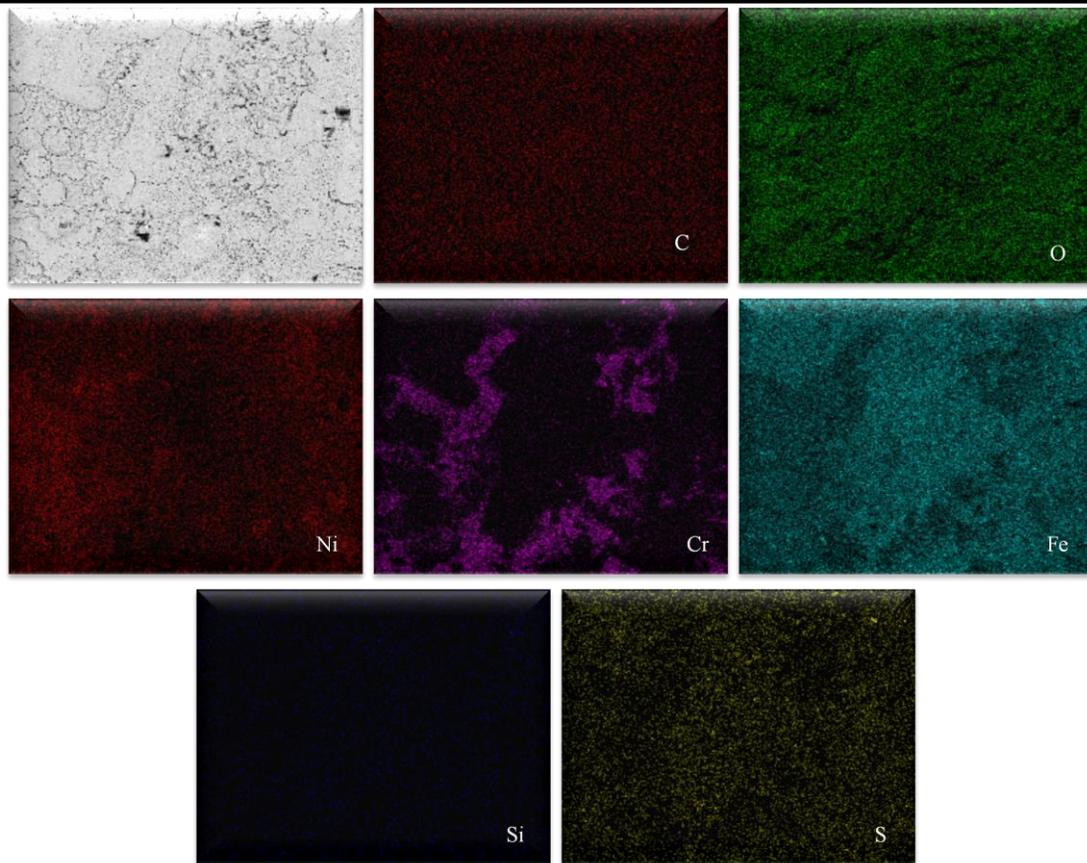
Figura 57. Mapeo elemental mostrando la distribución de los elementos en una zona 2 de la superficie corroída perteneciente a la cara 2 a 1200X.
