EVALUACIÓN DE LAS CONDICIONES DE INESTABILIDAD
EN EL ÁREA DEL CERRO LOS ANICES.
SAN JOSÉ DE CUSMAPA. MADRIZ, NICARAGUA

Dr. Tupak Obando Rivera
Geólogo

Managua, Octubre del 2008

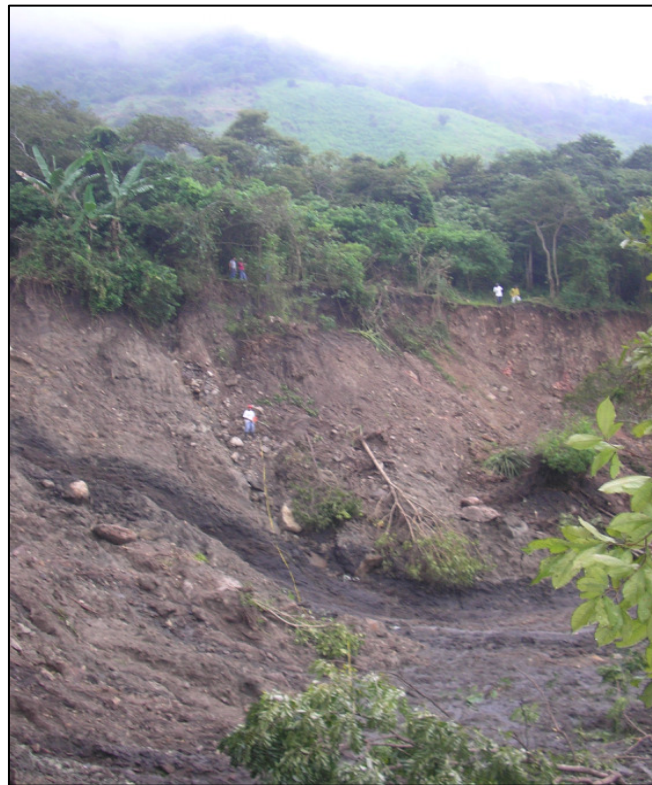
*Vista de roturas curvas del Deslizamiento de Cerro Los Anices
San José de Cusmapa, Madriz (Nicaragua)*

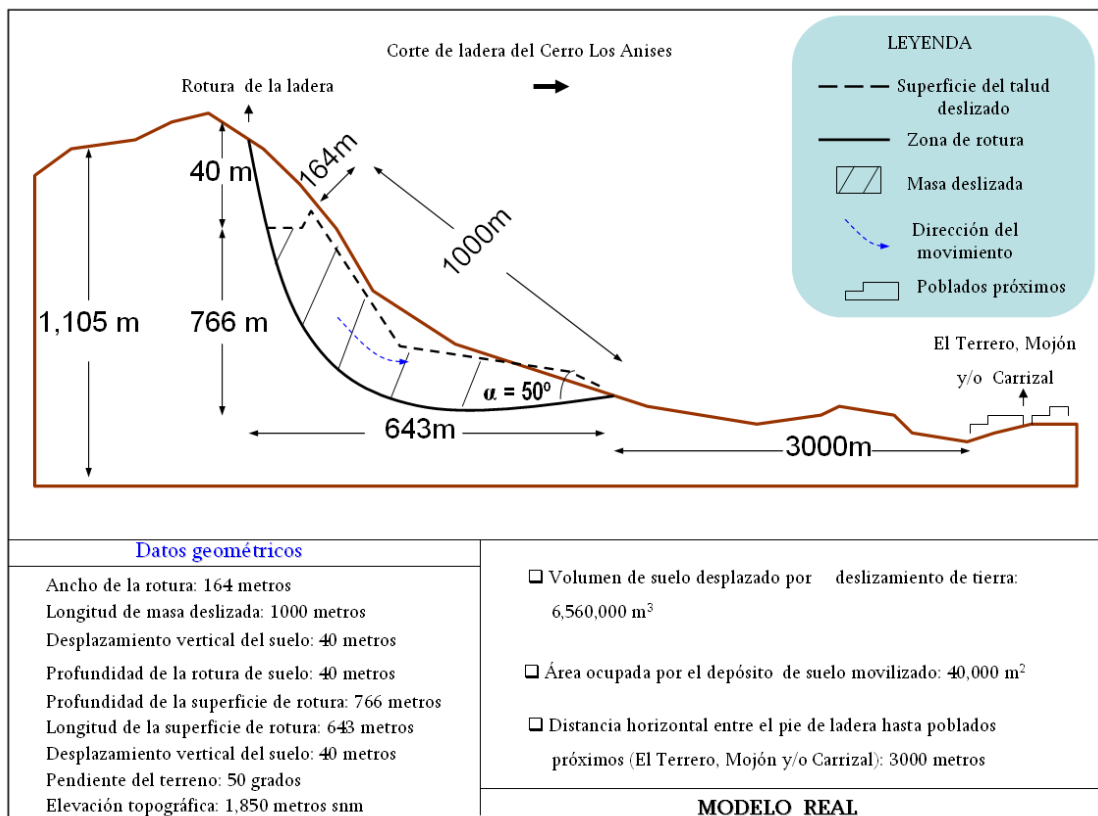
Entre los factores contribuyentes al desarrollo de este evento (**Ilustración 4 y Anexo 2**) es la pendiente del terreno que supera los 50 grados (ángulo de rotura)m, dato obtenido con inclinómetro de mano, la textura areno-arcillosa y limosa del suelo y su condición física, la humedad contenida en el subsuelo debido a 130 mm de precipitación acumulada, acción erosiva continua del agua de escorrentía y los niveles de meteorización del terreno; la geometría, forma e irregularidades de la pared de la ladera (**Ilustración 4**) por lo general muy escarpada. Otro factor importante es la actividad lluviosa intensa y prolongada, que favorece la remoción de materiales pendiente abajo del terreno, al humedecer y saturar el suelo. Es posible que las lluvias fue el factor disparador, estas s ocurrieron el 28 de Septiembre del presente año en horas de la mañana (**Ilustración 5**).

Ilustración 4. Sección transversal mostrando área del deslizamiento y la localización de las rocas y suelos movilizado en el lugar.

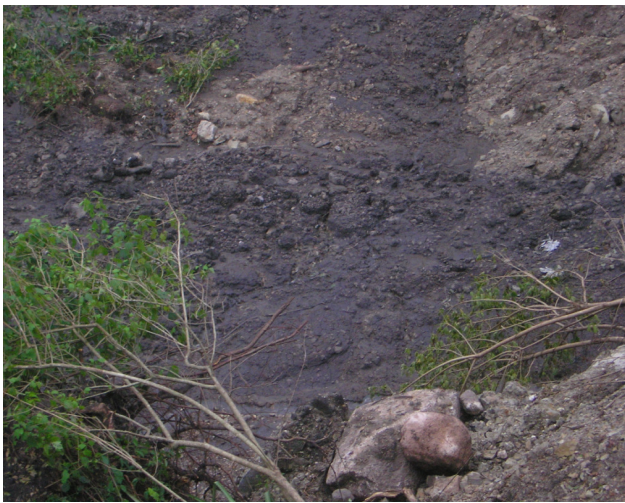
3.2. a) Muestra de suelo arenoso color oscuro, deleznable, suelto, empapado y erosionable in situ. **b)** Rotura circular de ladera en suelos areno-arcilloso y limosos, San José de Cusmapa, Madriz; se observa la grieta de tracción y el salto vertical de la cabecera de sector escarpado afectado.

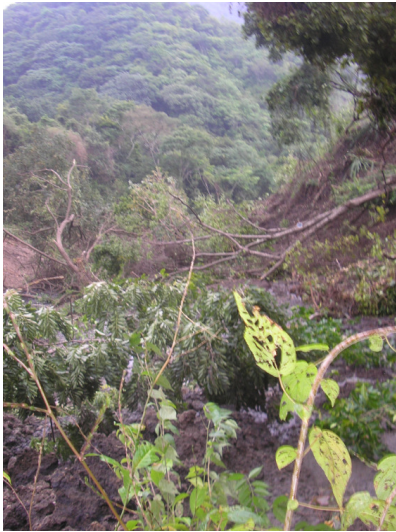
3.3. a) Troncos de árboles y vegetación desplazada de lo alto del Cerro Anices y su disposición en superficie de la masa deslizada **b)** Vista en superficie de agua estancada en la cabecera y sector medio del cerro
