**ESTADO ACTUAL DEL SISTEMA DE ALERTA TEMPRANA DE
DESLIZAMIENTOS EN CERRO EL VOLCÁN.
DIPILTO, NUEVA SEGOVIA.**

Tupak Obando, Geólogo

Managua – Septiembre del 2007

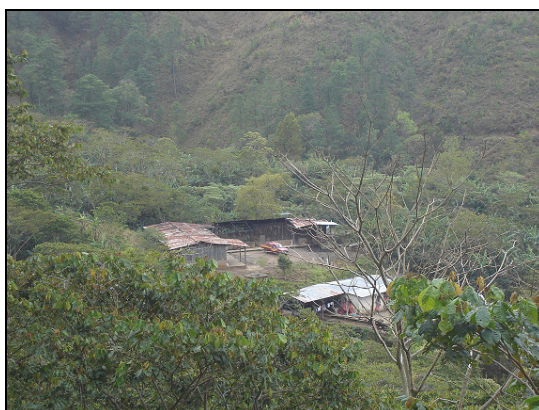
En comunicación sostenida con Mayor Pedro Tapia, funcionario de Defensa Civil (Marzo, 2007), opinaba que en este sitio se contabilizan 60 personas residiendo en 10 casas que fueron afectadas por anteriores deslizamientos de tierra. Se registran para la comunidad El Volcán 7 viviendas dañadas; 2 casas afectadas ubicada en predios de la Hacienda Mery Felipe Barreda (**Fotografía 1**) y 1 vivienda en la comunidad Las Nubes.

Fotografía 1: Entorno físico circundante de viviendas de la Comunidad El Volcán, Dipilto. Nueva Segovia.

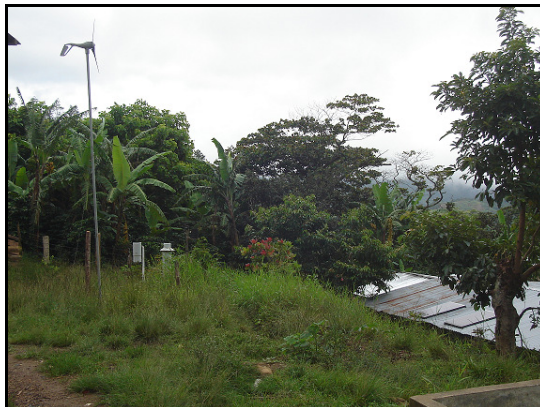
La misma fuente, expresaba realizar tareas de mantenimiento del instrumental que conforma Estación meteorológica El volcán (**Fotografía 2**), debido a que en el sitio de emplazamiento del equipo ha surgido arbusto que dificulta acceso para la toma de nuevos datos.

Fotografía 2. Se observa equipos y accesorios de la Estación Meteorológica Winzard III en Comunidad El Volcan. Entre estos, pluviógrafos, anemómetros, paneles solares, planta eólica, etc.

Según la Señora López, el censor de viento amerita de revisión técnica, en vista que en estos últimos días se encuentra en estado no giratorio. Los exiguos datos que se han logrado obtener son los concernientes a pluviometría de 1 año de registro.

Asimismo, se advierten otros inconvenientes relacionado con monitor para procesamiento de datos de cómputo debido a que no es visible en su pantalla imagen de datos de velocidad y dirección del viento.

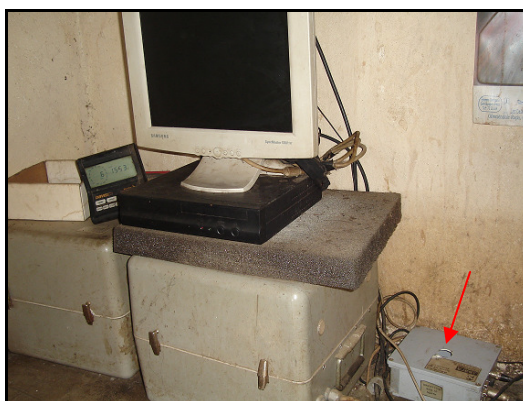
Fotografía 3. Equipamiento computarizado para registros de datos climáticos y sísmicos en sitio de interés.

Por otra parte, se presenta contiguo a este equipo de monitoreo computarizado, la unidad sísmica SARA (caja gris indicada por flecha color rojo) instalada en marzo del

2006 mostrando dificultades asociada con dispositivo intrínscico del aparato (botón hundido dentro la unidad citada) (**Fotografía 3**).

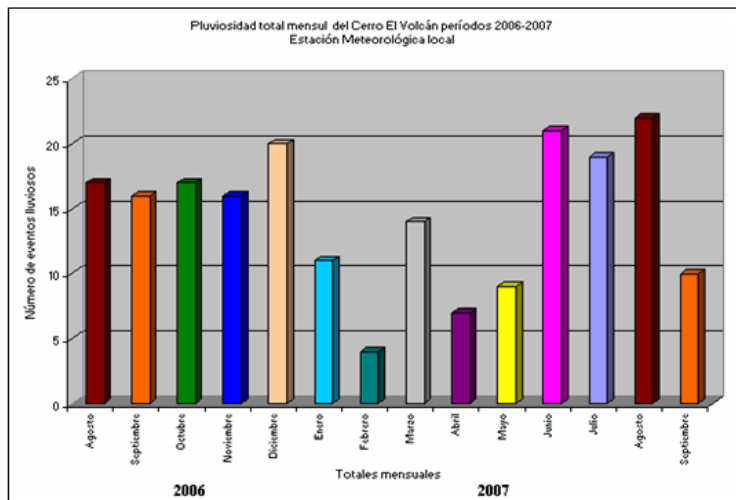
También, se ha logrado identificar a través de representaciones gráficas patrones de comportamiento irregular y escalonado similares de pluviosidad, particularmente para meses de Agosto y Septiembre de años 2006 y 2007 que oscila en rangos de 2mm-13mm de lluvia. (Figura 4)

Figura 4. Se observan altas intensidades en la lluvias en meses de Diciembre de 2006; y Junio y Agosto de 2007.

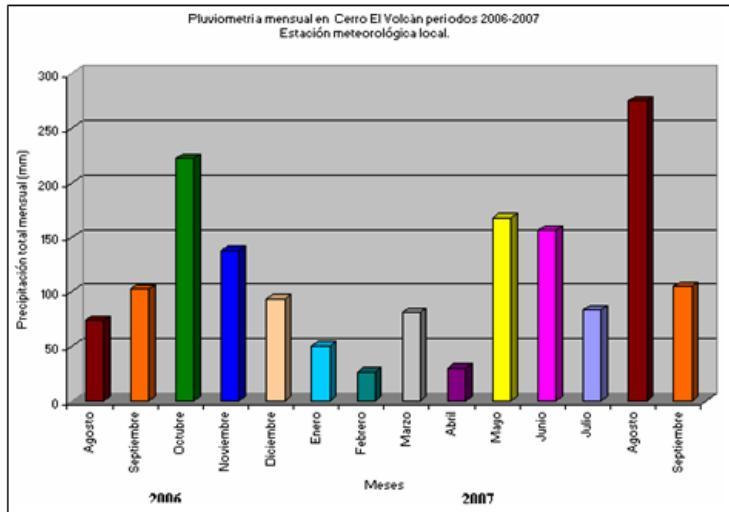
A su vez, se presenta en la **Figura 5** dos picos dominantes de lluvia regular que superan los 200mm, uno correspondiente al mes de Octubre de 2006 y otro de Agosto de 2007.

Figura 5. Se distinguen variaciones menores y mayores de lluvias mensuales registrada, acentuándose en meses específicos evaluados.

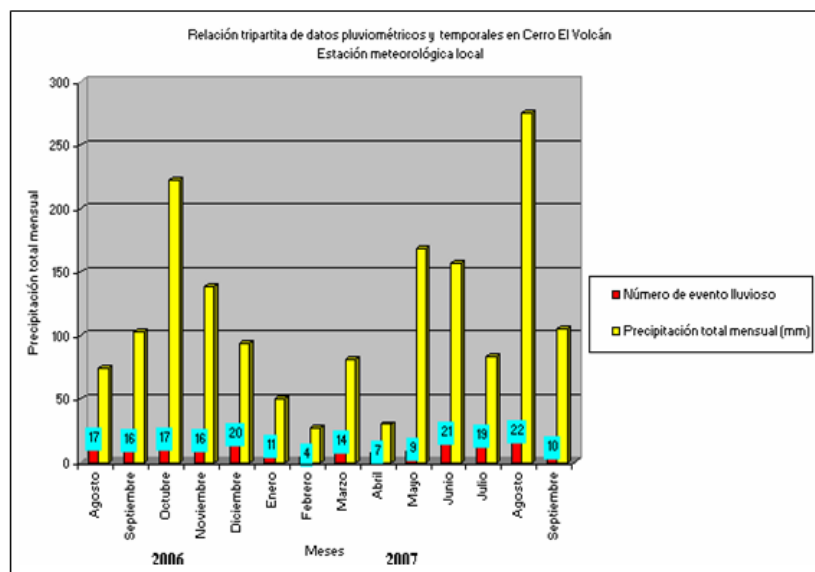
Anexo 1. Se presentan mayores intensidades de lluvia en Agosto de 2007, de acuerdo a lo reportado por los 22 gráficos pluviométricos locales de ese mes. Contrario para meses de Agosto, Septiembre, Octubre y Noviembre de 2006 con variaciones pequeñas y puntuales en sus valores de lluvias.

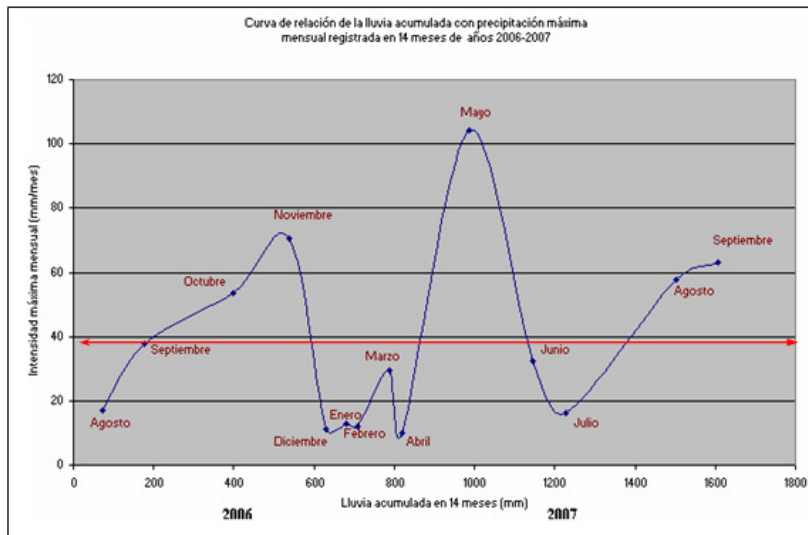
Anexo 2. Se muestra pico dominante superior a 100mm en eje vertical de lluvia máxima mensual registrada para mes de Mayo del 2007, pero con valores menores a 100mm para precipitaciones acumuladas, siendo superado por meses de Junio, Julio, Agosto y Septiembre del 2007 en eje horizontal hacia la derecha

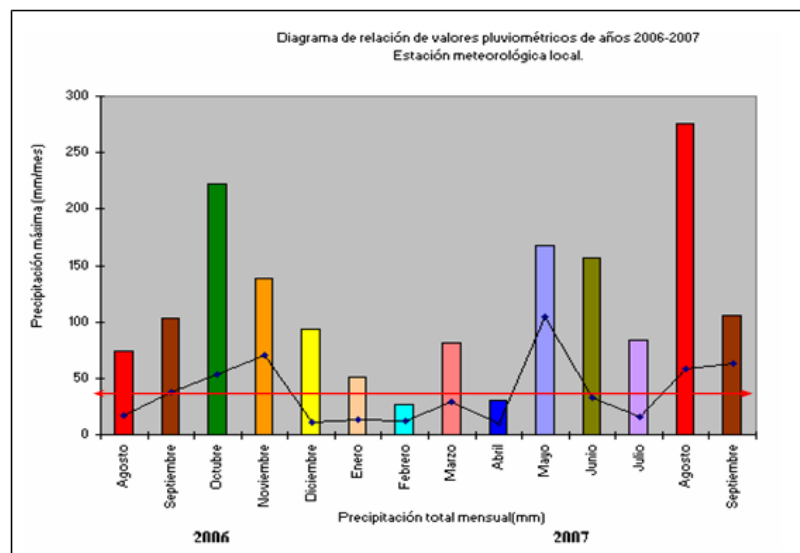
Anexo 3. Se presentan para meses de Octubre 2006 y Agosto 2007 valores altos de intensidad de las lluvias reflejado en su eje vertical con diferencia significativas de 50mm, conservando valores de precipitaciones mensual casi similares distribuido en línea principal horizontal del diagrama.
