# El Lahar del 16 de Junio del 2,006. Ladera Sur Volcán San Cristóbal. Chinandega

**TUPAK OBANDO R.**

## **1.- INTRODUCCION**

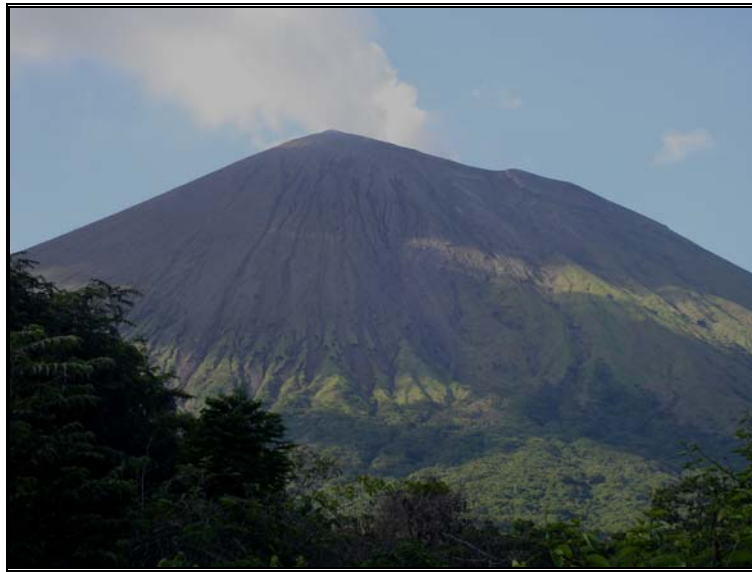
La superficie de la parte alta de la ladera, desde el borde exterior del cráter, (1,745msnm) a aproximadamente la cota de los 900msnm, muestra coloración-gris oscura y manchones verdoso. La ladera es cortada por acanaladuras longitudinales que descienden radialmente desde su cima y cubren un área de varios Km<sup>2</sup>. No se observa coloración gris-clara-blanca en la ladera. **(Fotografía 1)**

*Fotografía 1. Aspecto general de la ladera Sur del Volcán San Cristóbal*

La coloración gris-oscura corresponde a materiales piroclásticos depositados durante su repetida actividad volcánica, y caracteriza una total ausencia de cubierta vegetal, árboles y/o arbustos; por su parte, la verdosa, corresponde a vegetación herbácea, que se resiste a desaparecer; ahora favorecida en su crecimiento por lluvias del primer subperíodo lluvioso.

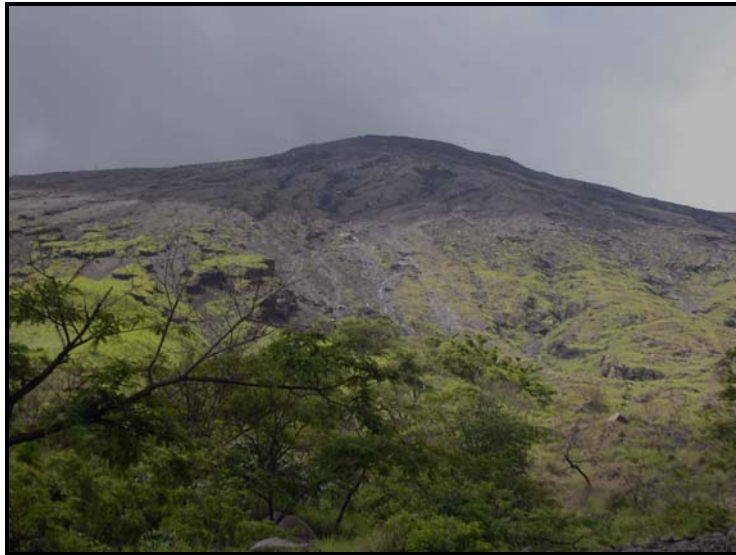
Ambas superficies son cortadas por una densa y profunda red longitudinal de acanaladuras; **barrancos o cárcavas**, mejor desarrolladas en la parte gris-oscura, por la libre escorrentía pluvial, donde la infiltración es menor. La altura de sus escarpes verticales, se estiman en una decena de metros. **(Fotografía 2)**

La ausencia de vegetación es la suma de deforestación y la actividad volcánica fumarólica iniciada en los 70's, que calcina el remanente vegetal, favoreciendo así la erosión acelerada del material piroclástico. La vegetación secundaria prevalece como núcleos boscosos en la ladera media a baja, en la planicie volcánica del San Cristóbal.

Otros factores, como relieve no menor que 30°, materiales granulares, gruesos y sueltos, la caracterizan como un área fuente excepcional para la removilización y alimentación de los flujos. Esto aumenta la posibilidad de flujos peligrosos, si el volumen de material que es transportado en los cauces rebasa su capacidad.

*Fotografía 2. Condición de susceptibilidad a la erosión de la ladera Sur.  
Es el área fuente principal de material para lahares.*

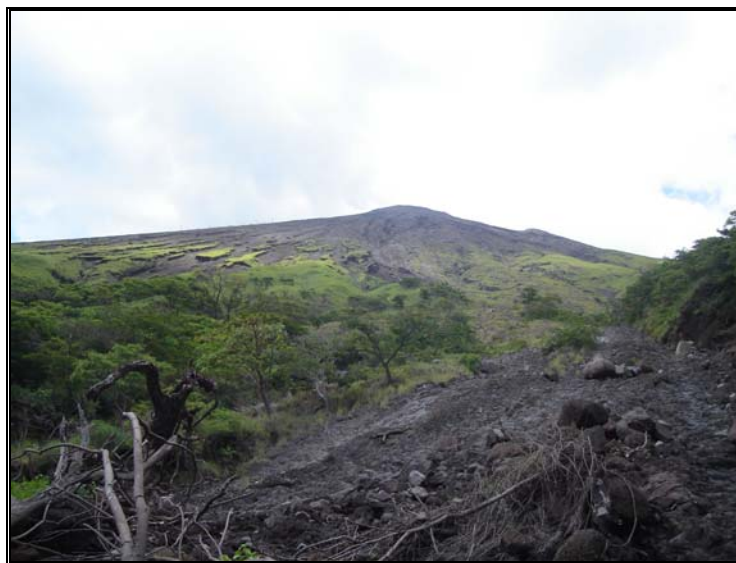
El flujo rebasaría la hombrera natural del cauce, desparramándose por la ladera, pudiendo tomar un nuevo curso. En tal caso, afectaría a personas y propiedades ubicadas no solamente sobre su trayectoria sino a las ubicadas más allá de su borde. **(Fotografía 3)**

*Fotografía 3. Área fuente de escombros para los lahares.  
Ladera Sur del Volcán San Cristóbal*

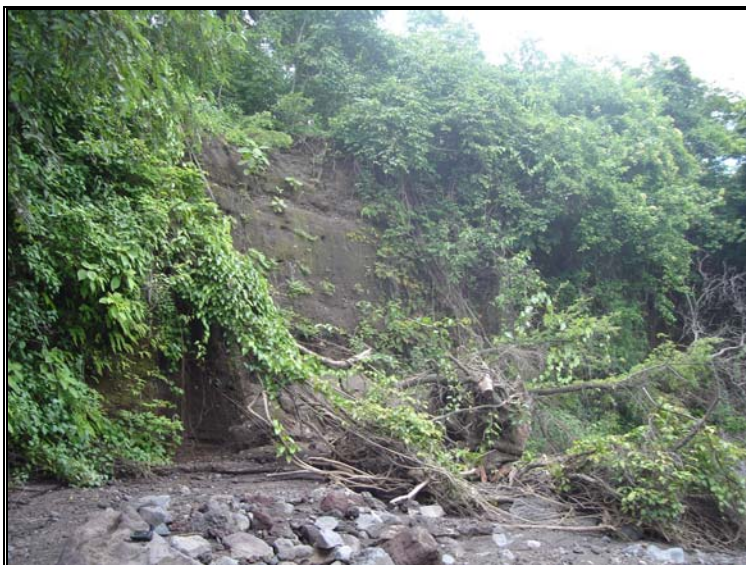
Estas condiciones podrían darse, si lluvias muy fuertes y prolongadas, y además concentradas en su ladera Sur, impacten directamente, removilizando materiales piroclásticos que se suponen estabilizados. Otro aporte menor de material, son los escarpes mas altos que bordean el cauce. Estos bordes están constituidos por antiguos depósitos de flujos piroclásticos. Su base podría ser erosionadas por la fuerte corriente y aportar material al flujo. **(Fotografía 4)**

*Fotografía 4. Árbol y coluvios caídos en el cauce, aportan detritos al flujo. Ladera Sur del Volcán San Cristóbal*

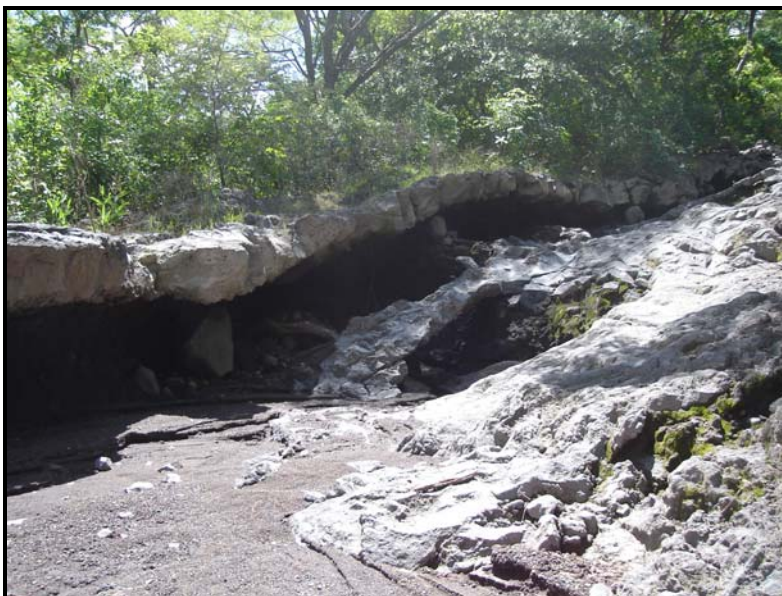
Desde el punto de vista sedimentológico, es posible caracterizar además del área de **barrancos y cárcavas**, importante zona de aporte de escombros por el predominio de la erosión, a otros sectores del cauce, como una segunda y profunda zona de alta energía hidrodinámica, con predominio del transporte y lavado de escombros. Es rocosa, y de fuerte pendiente, saltos escalonados y deposición local de escombros. Esta constituida por horizontes de lava y aglomerado de andesita. . **(Fotografía 5)**

*Fotografía 5. La lava es masiva. El aglomerado es erosionado y contribuye como carga de fondo del flujo. Ladera Sur del San Cristóbal*

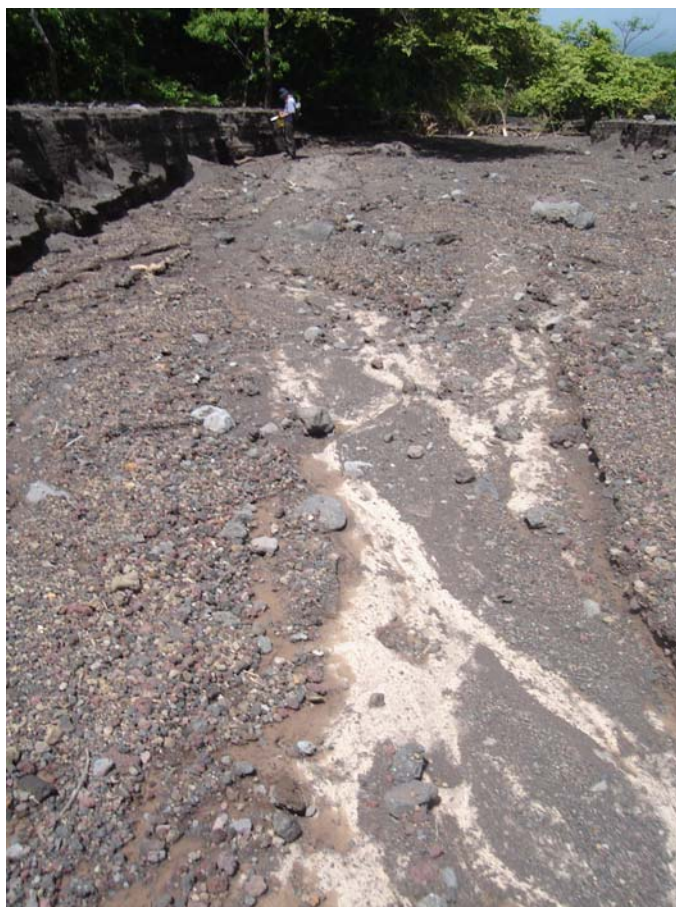
Finalmente una tercera zona relativamente baja, con reducción llamativa de la pendiente longitudinal del cauce, a  $10^{\circ}$ , donde ocurre sedimentación. La fuerza de la corriente fue suficiente para erosionar y removilizar los escombros, y crear un canal de 15 a 22m de ancho por 1.50m de alto, y transportar material granular y suelto, y una amplia zona de inundación, con terrazas temporales de arena. **(Fotografía 6)**

La fotografía también muestra el fondo del cauce, parcialmente denudado por la fuerza erosiva de la corriente. La coloración blanquecina, es dada por ceniza volcánica compactada y endurecida, que cementa las partículas más gruesas. Esta ceniza le imprime al flujo una alta densidad, por tanto le facilita el transporte de clastos de mayor diámetro hasta tamaño bloque.

*Fotografía 6. Exposición en el fondo del cauce de anterior lahar. Ladera Sur del Volcán San Cristóbal*

Se debe realizar el dragado para prevenir inundaciones y el aumento de los volúmenes de material que rebasen la capacidad de almacenamiento y transporte del cauce que lleva a Valle de Los Morenos y Pellizco Occidental.
