QUALIDADE MICROBIOLÓGICA DA ÁGUA DO Córrego
CERCADINHO EM BELO HORIZONTE-MG: Análise colimétrica
da contaminação por esgotos domésticos.

Monografia apresentada ao Centro
Universitário de Belo Horizonte
como requisito parcial à obtenção
do título de bacharel em Ecologia.
Orientadora: Professora Mestre
Elayne Cristina Machado.

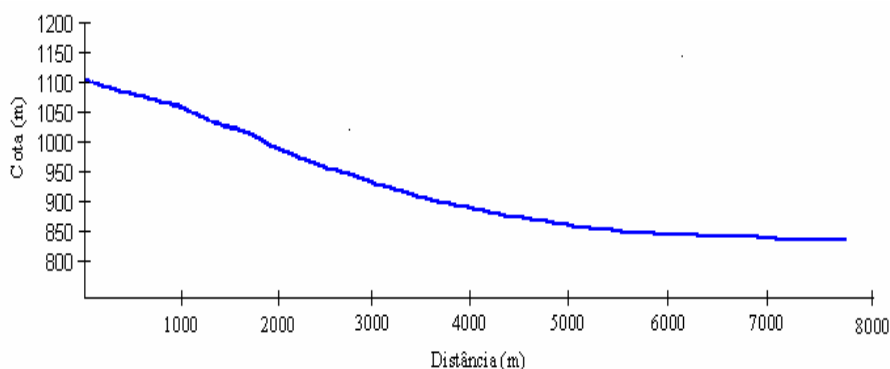
Segundo a PBH, o comprimento do curso principal do Córrego Cercadinho é de 7,8 Km, o qual segue de sudeste (SE) a noroeste (NW). Sua nascente mais alta encontra-se numa altitude de aproximadamente 1160m e sua foz, mais precisamente, a 860m acima do nível do mar (Gráfico 1).

Gráfico 1: Perfil Longitudinal do Córrego Cercadinho

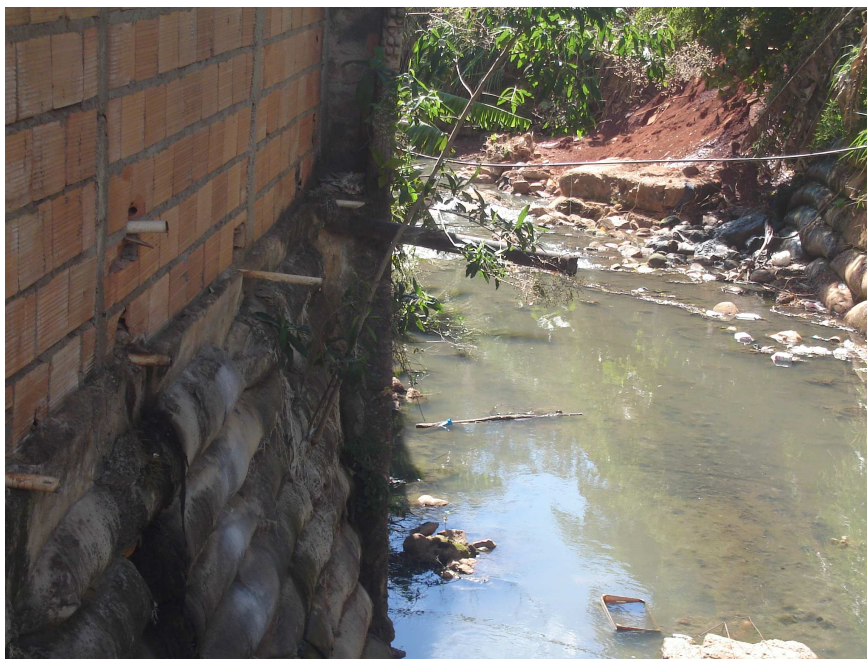
O trecho que se segue, de acordo com Souza *et al* (2002), é delimitado pelo setor médio. Situada na porção centro-norte da bacia, essa área possui menor declividade do que a anterior, a qual é caracterizada por ter um relevo mais plano, proporcionando um maior equilíbrio de energia e menor velocidade do fluxo d'água. É nesse setor que a poluição por esgotos domésticos torna-se mais visível, pois, percebe-se, no local, aglomerações de casas sobre os taludes e margens do leito, que conseqüentemente, devido à falta de saneamento básico, resulta-se em uma enorme quantidade de despejos, através de tubulações, as quais são notadas sobre os barrancos (Figura 1).

Figura 1: Tubulações de esgotos domésticos no Córrego Cercadinho

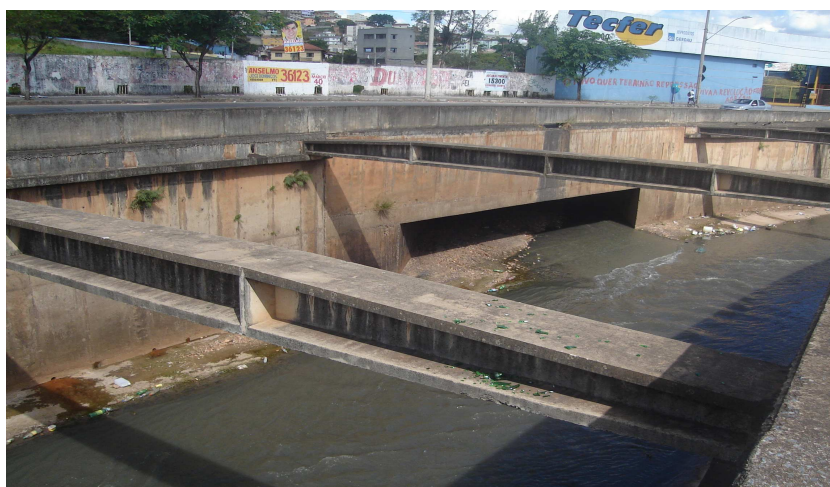
Nesse setor, também ocorre o encontro do Córrego Ponte Queimada e o Córrego Cercadinho. Nessa parte do curso, a turbidez da água se apresenta em um grau bem elevado. O encontro dos dois leitos é o fator responsável que caracteriza o local como sendo crítico, em se tratando de poluição. Depois desse encontro entre os dois córregos, o leito fluvial segue o seu curso até desaguar na margem direita do Ribeirão Arrudas, alimentando-o com suas águas bastante poluídas (Figura 2).

Figura 2: Foz do Córrego Cercadinho

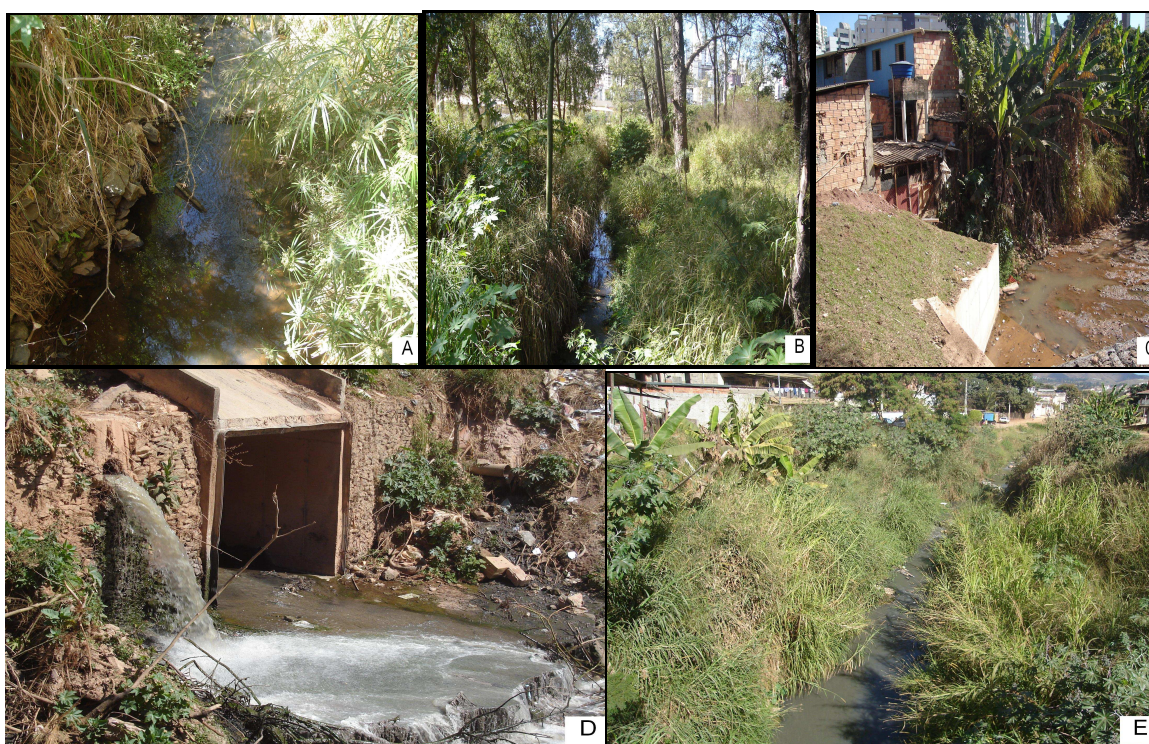
- Ponto 1: Situado na rua Laborne Tavares, esse ponto encontra-se a oitocentos metros (800m) da saída do Copa clube no bairro Buritis. Ou seja, logo após a nascente, o leito passa pelo interior do clube, que em seguida, delinea toda a avenida Carlos Goulart, local onde se encontram um restaurante, a sede da BHTRANS e alguns loteamentos. Há nas margens desse local, vegetações arbustivas e gramíneas já em estado bem avançado de crescimento. A água neste ponto não se apresenta turva a olho nu e logo, há difícil percepção de poluentes em se tratando de sua aparência (ver figura 4).

- Ponto 2: Fazendo parte do Córrego Ponte Queimada, afluente do Córrego Cercadinho, esse ponto encontra-se na rua Henrique Badaró Portugal no bairro Buritis, limite com o bairro Havaí. Situa-se, mais precisamente, a seiscentos metros (600m) do Parque Aggêo Pio Sobrinho, local onde atualmente se encontra uma construção de um condomínio de casas de até dois pavimentos. Situa-se também na localidade um enorme terreno com plantações de eucalipto, além de outras árvores de porte considerável. Quanto a turbidez da água, não se nota que existem agentes poluidores visíveis (Figura 4).

- Ponto 3: Presente na rua Heitor Menim, mais precisamente a duzentos metros (200m) do ponto 1. Encontram-se sobre os taludes do córrego, as primeiras aglomerações de casas que de forma não planejada foram construídas no local. O curso d'água já se mostra com aparência turva e odor indesejável. É importante frisar a existência de uma tubulação com enorme vazão de despejos, logo após o aglomerado, ocasionando em um alto teor de poluição. Sobre a vegetação, há pouca composição arbórea, devido a já considerável urbanização existente (Figura 4).

- Ponto 4: A duzentos metros (200m) do ponto 2 e também na mesma rua, está situado esse local que aparenta ser crítico em se tratando de poluição. O trajeto que o córrego faz do ponto 2 a este, é feito através de uma galeria subterrânea, a qual ocorre um alto despejo vindo de uma tubulação lateral à galeria, responsável pela mudança considerável

da turbidez da água. Nesse ponto, também percebe-se a existência de algumas casas sobre o talude, ocasionando, também, no evidente aumento de poluição (Figura 4).

- Ponto 5: Encontra-se exatamente na junção do Córrego Ponte Queimada com o Córrego Cercadinho. Esse ponto localiza-se na rua Arcésio Rodrigues, no bairro Havaí (Médio Cercadinho). Na margem do leito, uma considerável aglomeração de casas, cujas tubulações despejam uma enorme quantidade de esgotos, situa-se na localidade. A aparência da água nesse ponto, devido ao altíssimo grau de turbidez e odor, é lastimável, o que torna este, o mais crítico dos pontos (Figura 4).

Figura 4: Pontos de coleta de água para análises colimétricas na área de estudo: A) Ponto 1; B) Ponto 2; C) Ponto 3; D) Ponto 4 e E) Ponto 5.

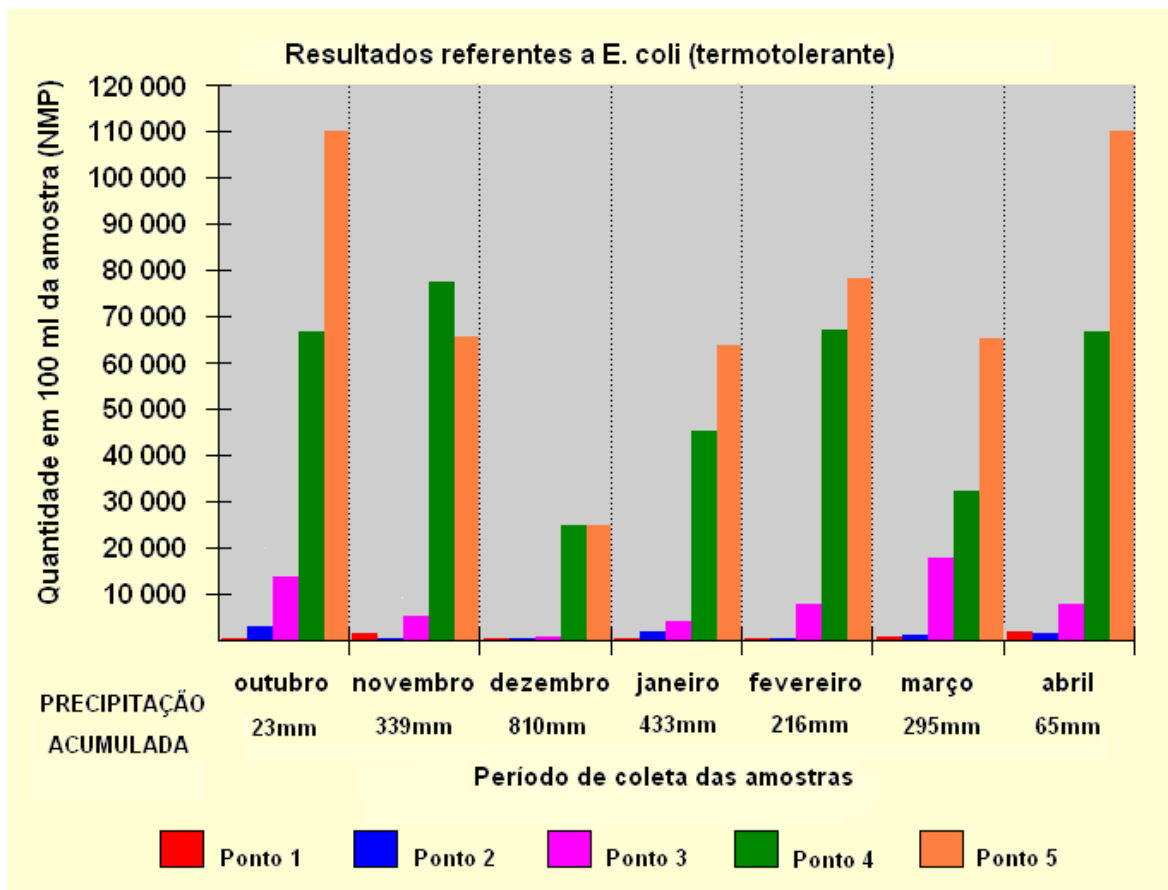
Quanto aos índices pluviométricos, verificou-se que nos períodos com maior presença de chuvas, a quantidade de E. coli nas amostras foram menores do que os períodos menos chuvosos. Em dezembro de 2008, mês que mais choveu (810mm), encontrou-se os menores valores nas amostras coletadas. Em seguida, vem o mês de janeiro de 2009 (433mm), principalmente nos pontos 3 ao 5. Já nos meses de outubro de 2008 (23mm) e abril de 2009 (65mm), períodos em que os registros pluviométricos foram menores, a quantidade desses microrganismos ocorreram com mais presença nas amostras (gráfico 2).

Gráfico 2: Resultados referentes a quantidade de E.coli encontrada nas amostras
