**SISTEMA DE ALERTA TEMPRANA (SAT)  
PARA DESLIZAMIENTO CERRO VOLCAN**

**Informe**

**CONDICIÓN PLUVIOMÉTRICA ACTUAL MEDIDA DEL 01 AL 27  
DE NOVIEMBRE DE 2007**

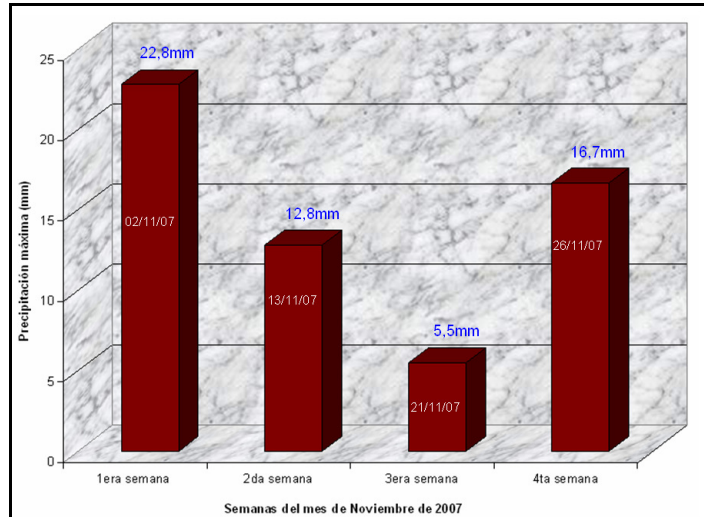
**Figura 2.** Descenso escalonado de las lluvias en las primeras Semanas del mes de noviembre y ascenso repentino al finalizar y abrir el mes de diciembre debido a episodios lluviosos esporádicos locales.

De los tratamientos estadísticos realizados, se deriva que la precipitación máxima promedio medida para el mes antes referido del presente año en la Comunidad El Volcán es valorada en 15mm, en que se destaca para la primera semana valores de 22,8mm de lluvia máxima reportada el día 03 de Noviembre de 2007 con descenso significativos 10mm y 7 mm en la segunda y tercera semana del mes, mostrando un patrón discontinuo hasta alcanzar a finales del mes valores de precipitación máxima por encima de los 15mm registrada para el día 26 de Noviembre de 2007 (**Figura 2**)

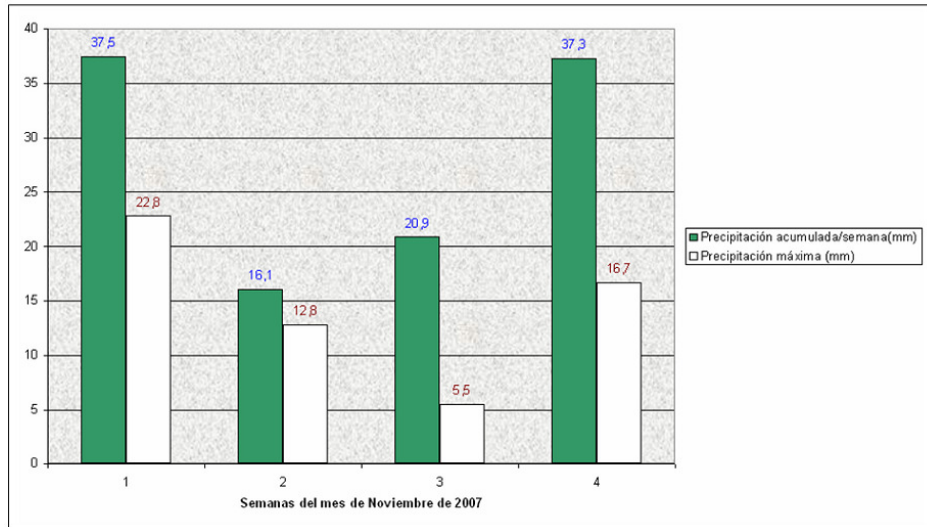
**Figura 4.** Distribuciones pluviométricas locales reportadas en Noviembre de 2007 con máximas pluviosidad de 37,5 mm y acumulados de 22,8mm.

Por tanto, se ha logrado reconocer a través del cotejo gráfico de los valores numéricos de pluviosidad sobre acumulados y máximos de lluvias, plasmado en modelo estadístico de la **Figura 4**, algunas conductas disímiles de las lluvias, mostrando para el mes de noviembre del 2007 un patrón irregular entre precipitaciones descendentes y ascendente a medida que transcurren las semanas hasta culminar el mes completo.

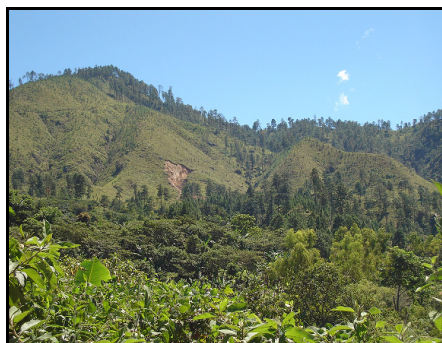
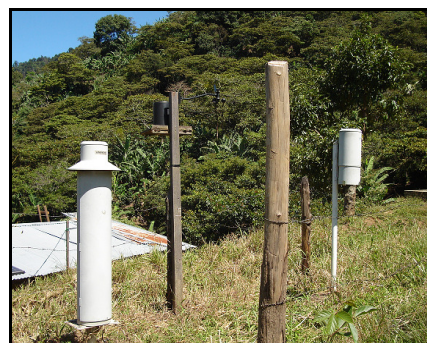
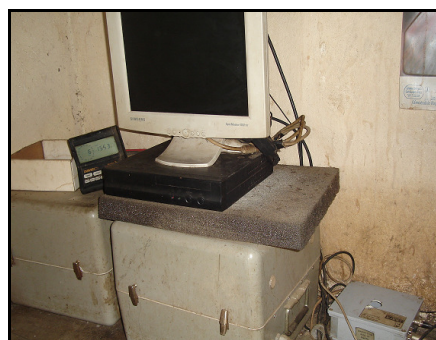
Añexo 2: Localización de Estación Meteorológica Cerro El Volcán. Hoja Topográfica Dípilto 2857-II y San Fernando 2957-II. Escala ampliada 1:30,000. (INETER, 1988).
