SISTEMA DE MONITOREO DE DESLIZAMIENTOS EN CERRO EL VOLCAN, DIPILTO.

**Tupak Obando
Ingeniero en Geología
Máster y Doctorado en Geología y
Gestión Ambiental de los
Recursos Mineros en la UNIA
(Huelva, España)**

2008

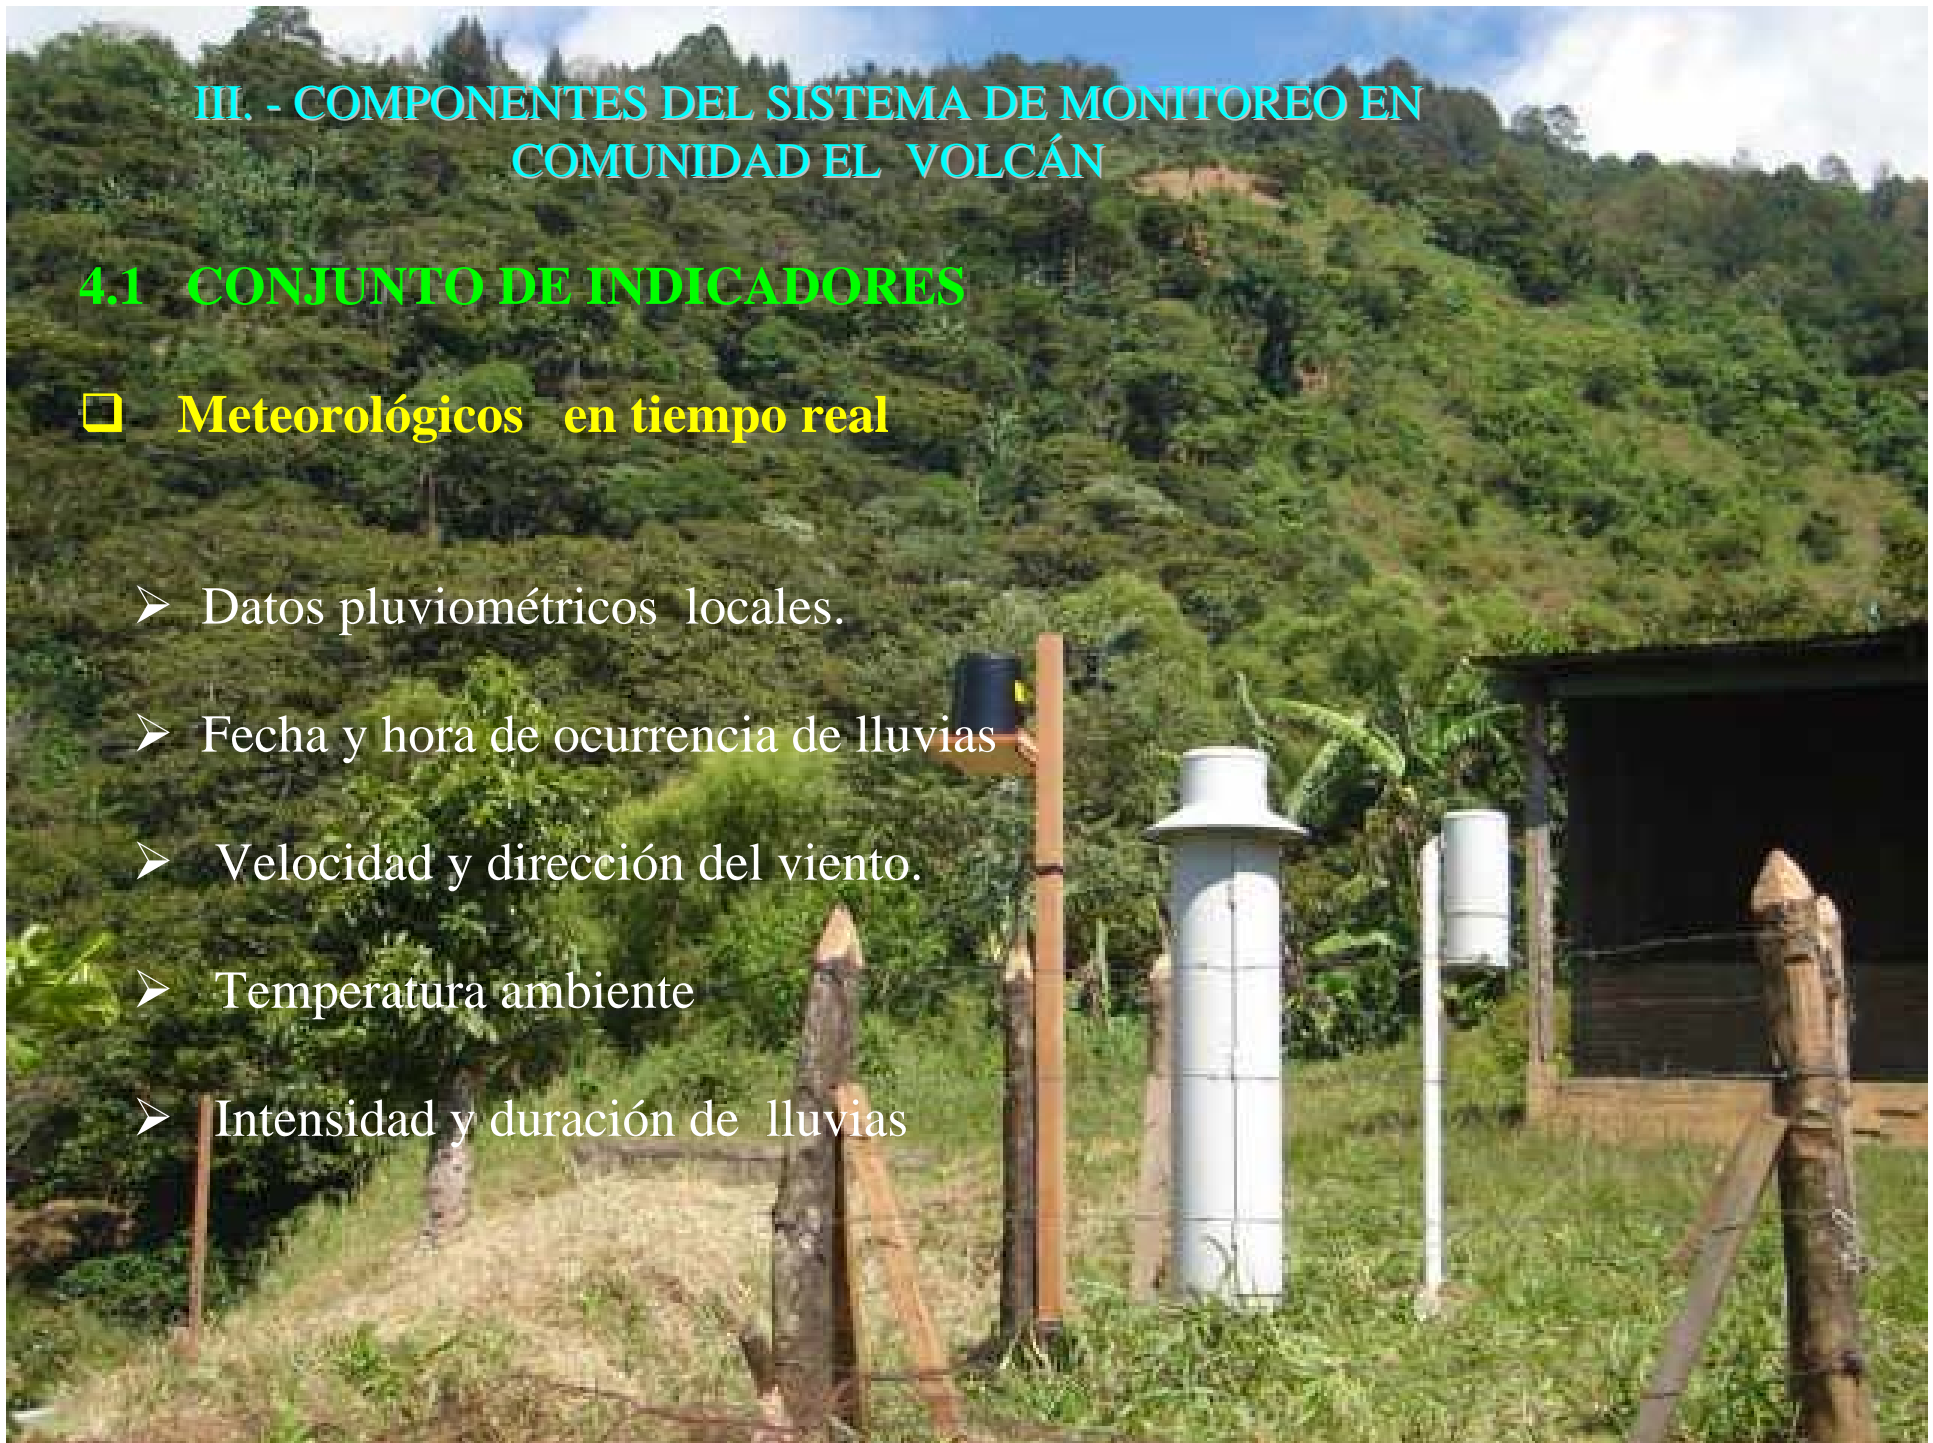
☐ Meteorológicos en tiempo real

- Datos pluviométricos locales.
- Fecha y hora de ocurrencia de lluvias
- Velocidad y dirección del viento.
- Temperatura ambiente
- Intensidad y duración de lluvias

- Estación Meteorológica **Weather Wizard III/ DAVIS**
Coordenadas geográficas : **N 13° 45. 089' - W 086°29. 716'**
- Geología de campo periódica en sitios afectados
- Seguimientos de noticias en medios de comunicación escrita sobre testimonios o declaraciones de pobladores del lugar.
- Sismicidad local detectada por instrumental sísmico de Ineter que se vincule a posibles movimientos de laderas en el ambiente físico de Dipilto, particularmente, Cerro El Volcán.

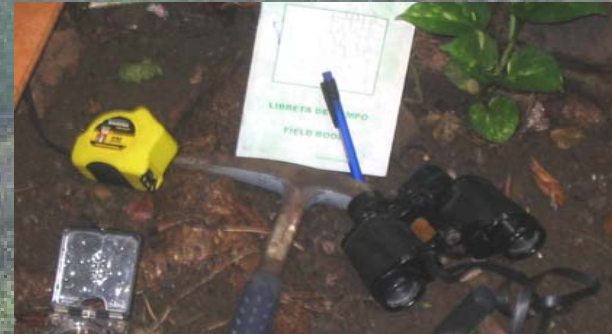
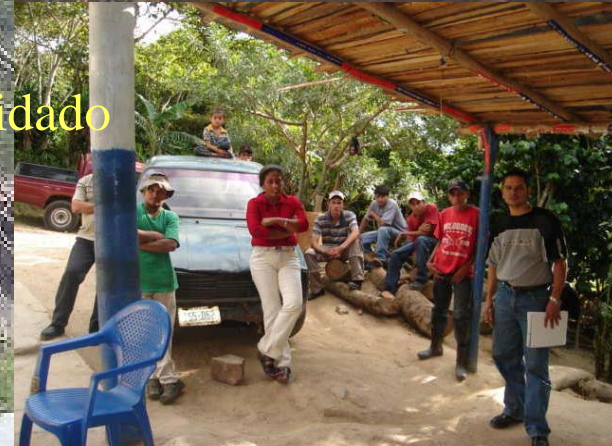
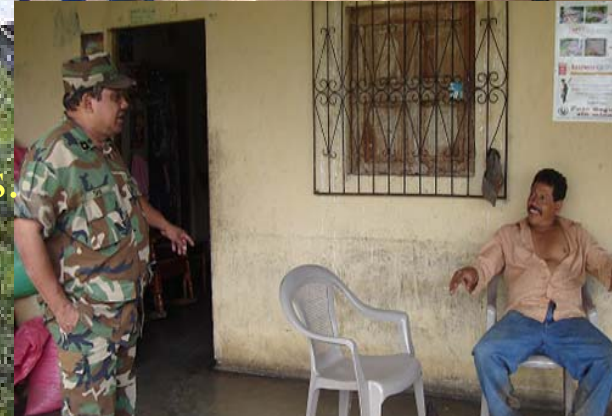
Integración inmediata de datos de campo y la reevaluación instantánea de esa integración en Cerro El Volcán

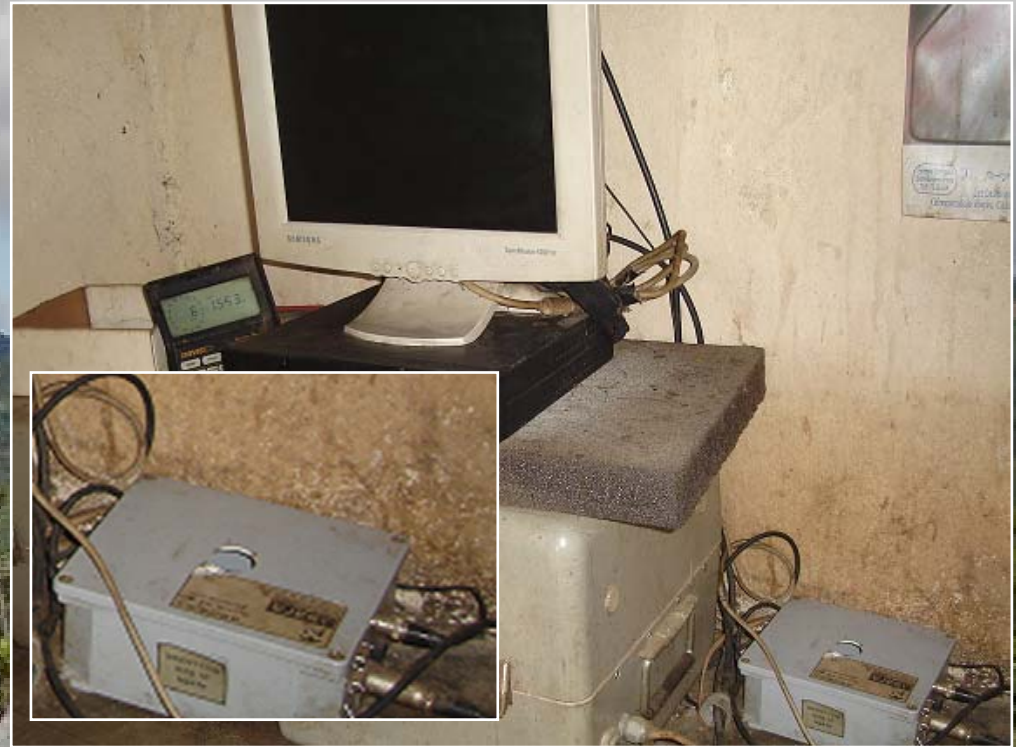
Estación Sísmica: SARA

❑ Sismológicos instrumental

- Detección y registro temporal de sismos
- Obtención de parámetro dinámico del suelo.
- Relación de ocurrencia con procesos inestables del terreno en proximidades del Cerro El Volcán, Dipilto.

Software: SEISLOG

Lugar: Comunidad El Volcán

Fecha: Septiembre de 2007

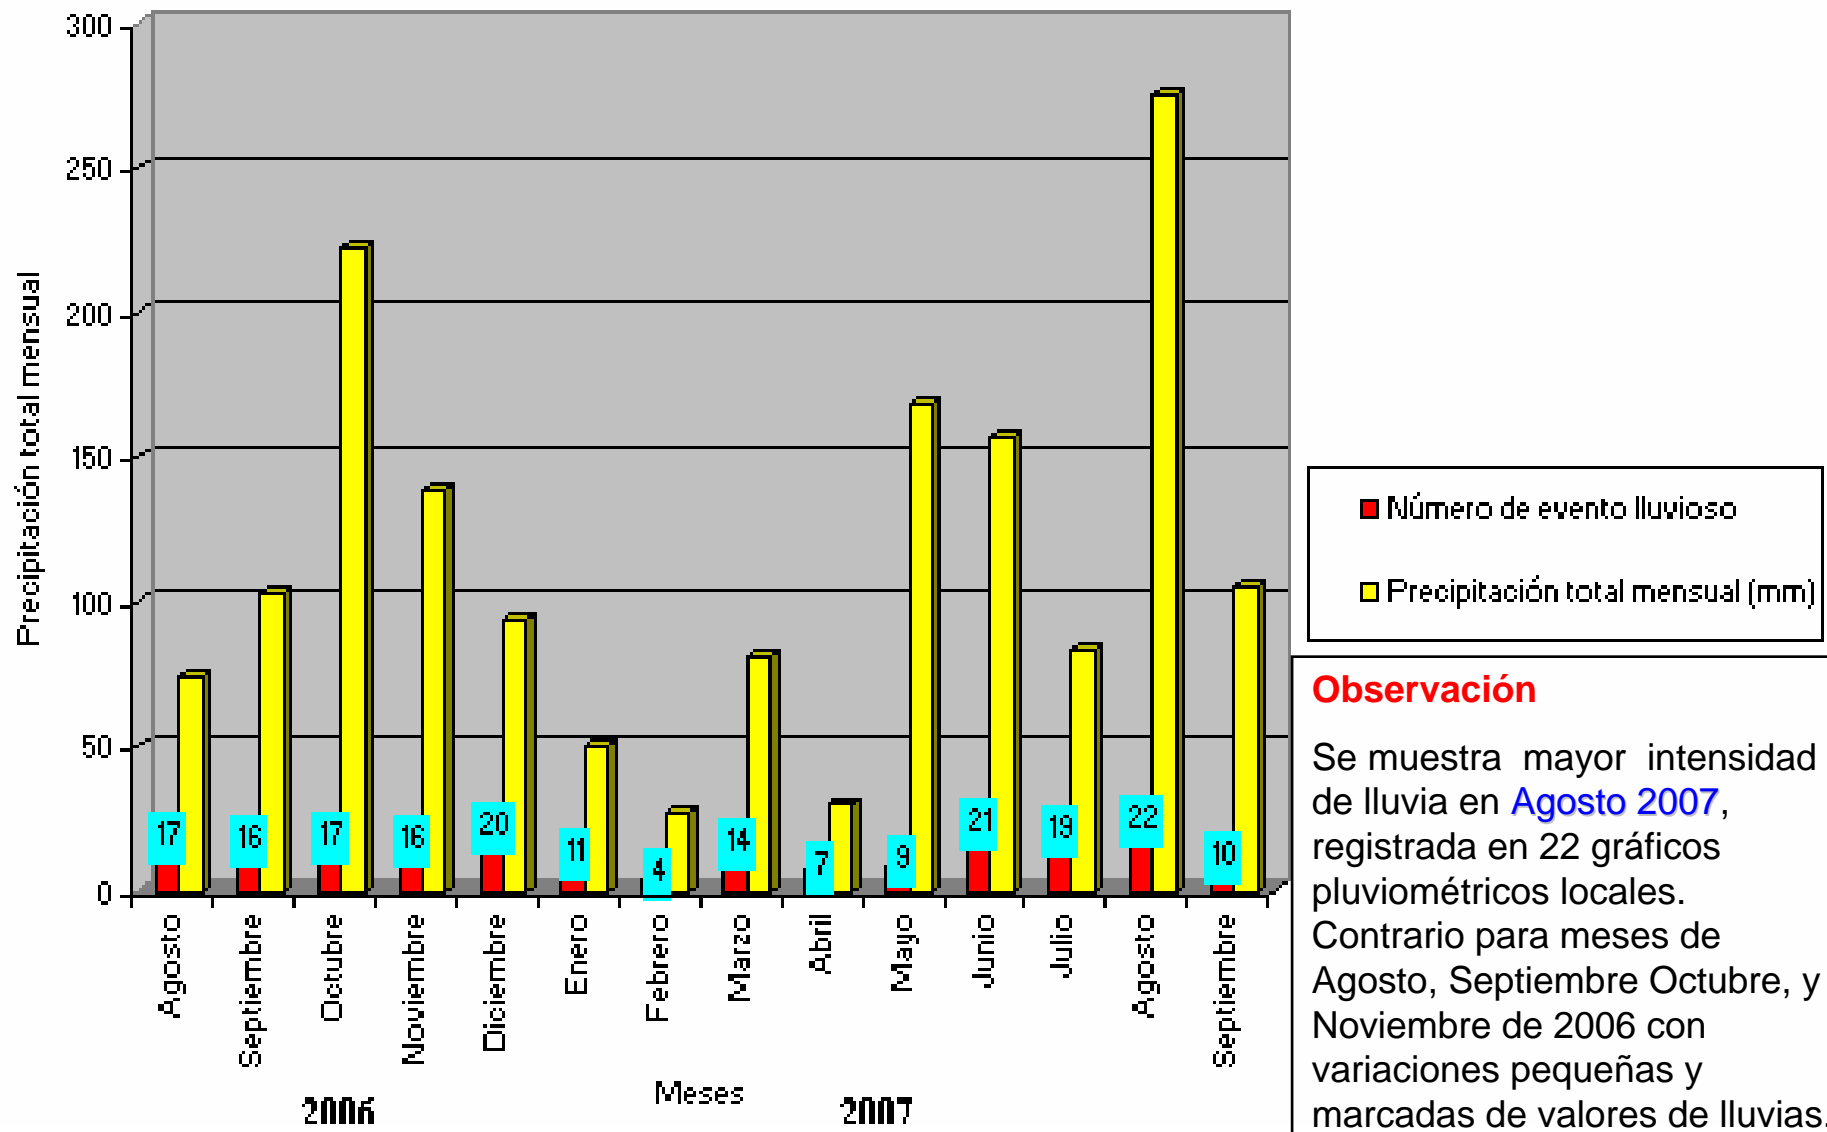
Relación tripartita de datos pluviométricos y temporales en Cerro El Volcán
Estación meteorológica local

Observación
Se muestra mayor intensidad de lluvia en **Agosto 2007**, registrada en 22 gráficos pluviométricos locales. Contrario para meses de Agosto, Septiembre Octubre, y Noviembre de 2006 con variaciones pequeñas y marcadas de valores de lluvias.

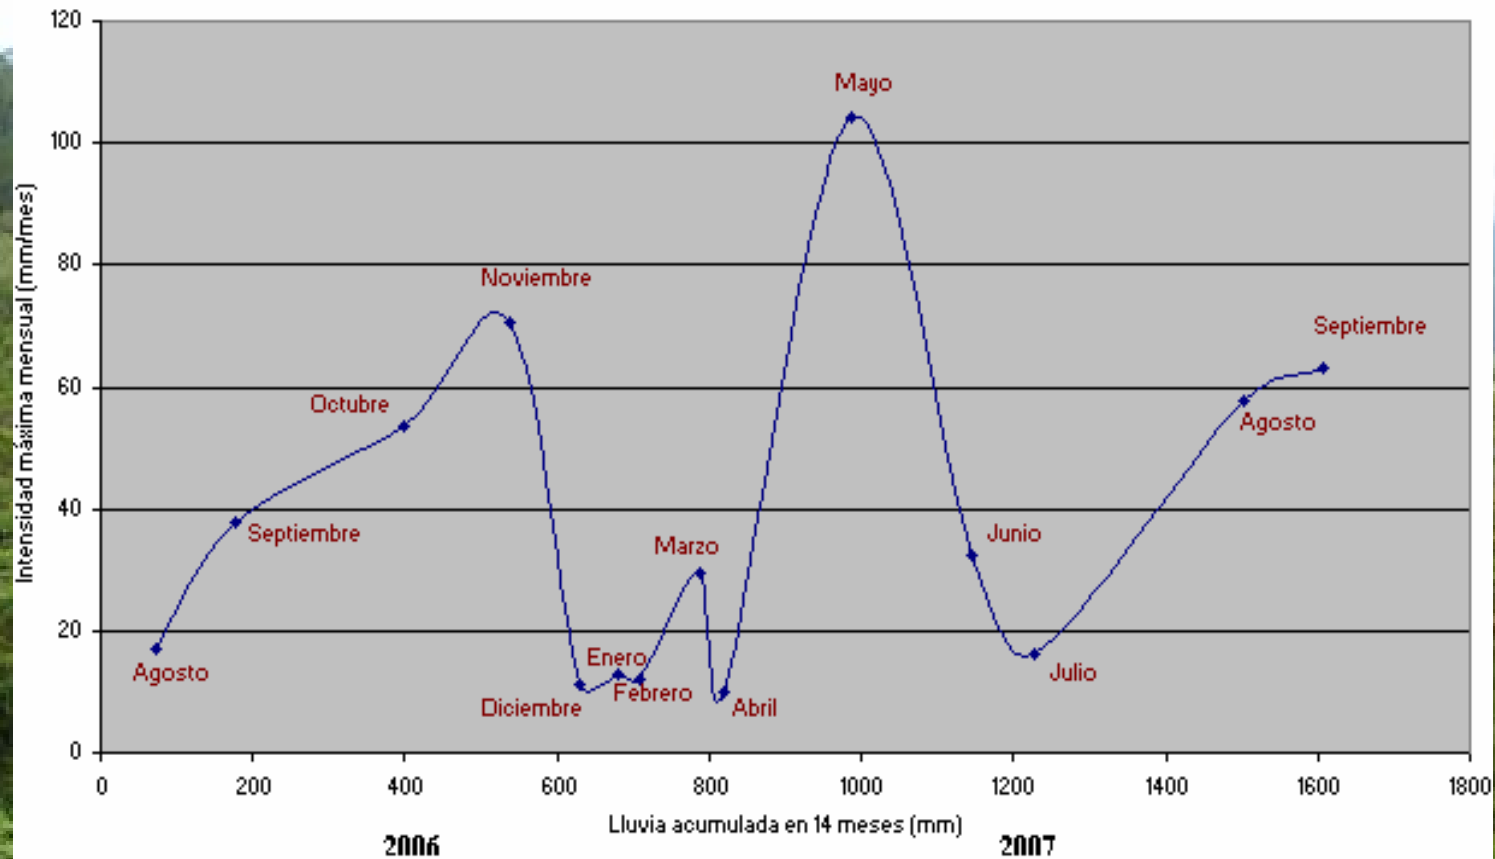
Curva de relación de la lluvia acumulada con precipitación máxima mensual registrada en 14 meses de años 2006-2007

Observación

Se presenta pico dominante por encima de 100mm en eje vertical de lluvia máxima mensual registrada en los pluviógrafos locales correspondiente al mes de [Mayo del 2007](#), pero con valores menores de 100mm para precipitaciones acumuladas, siendo superado por los [meses de Junio, Julio, Agosto y Septiembre del 2007](#) en eje horizontal hacia la derecha

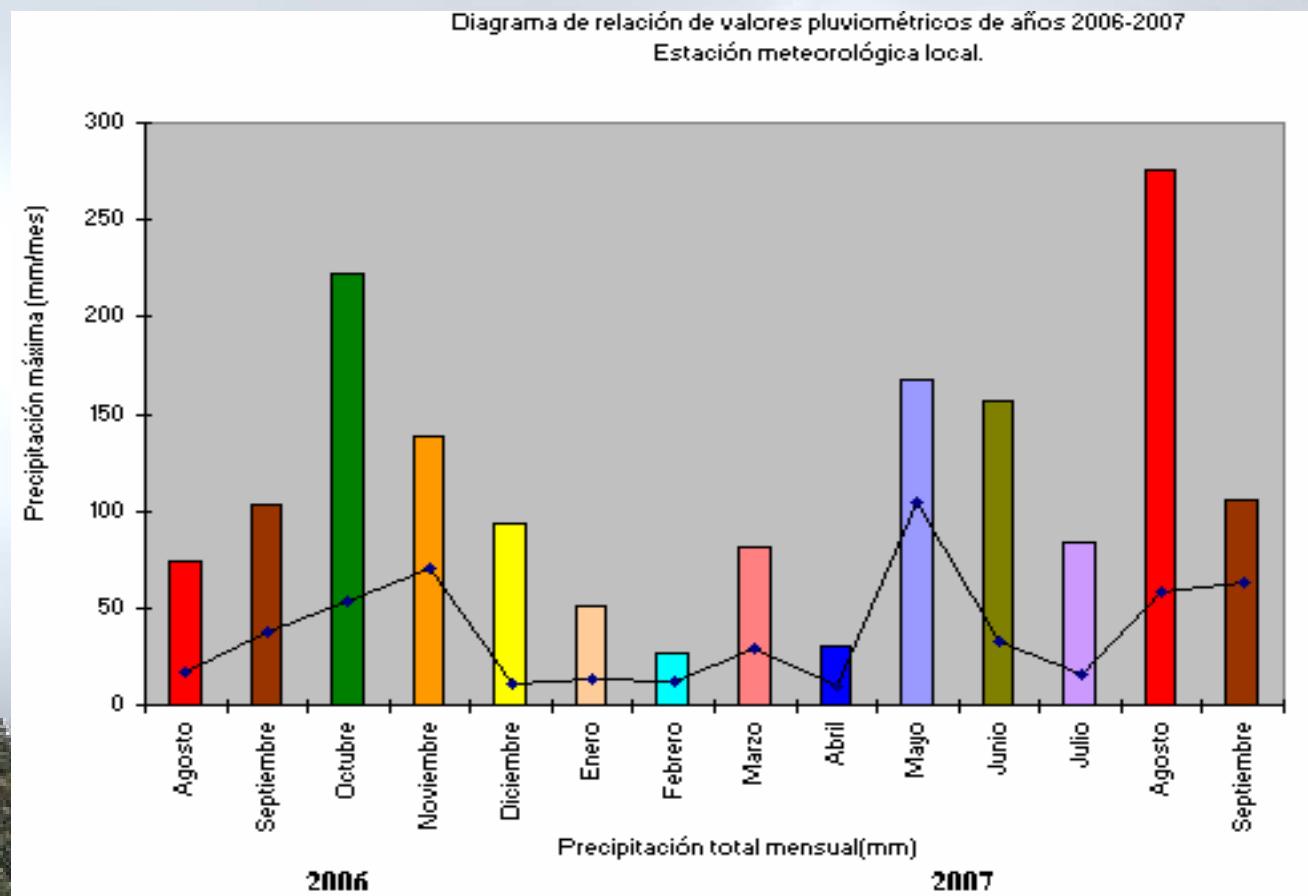
Observación

En los meses de Octubre de 2006 y Agosto de 2007 se presentan valores altos de intensidad de las lluvias reflejado en su eje vertical con diferencia significativas de 50mm, conservando valores de precipitaciones mensual casi similares distribuido en línea principal horizontal del diagrama.

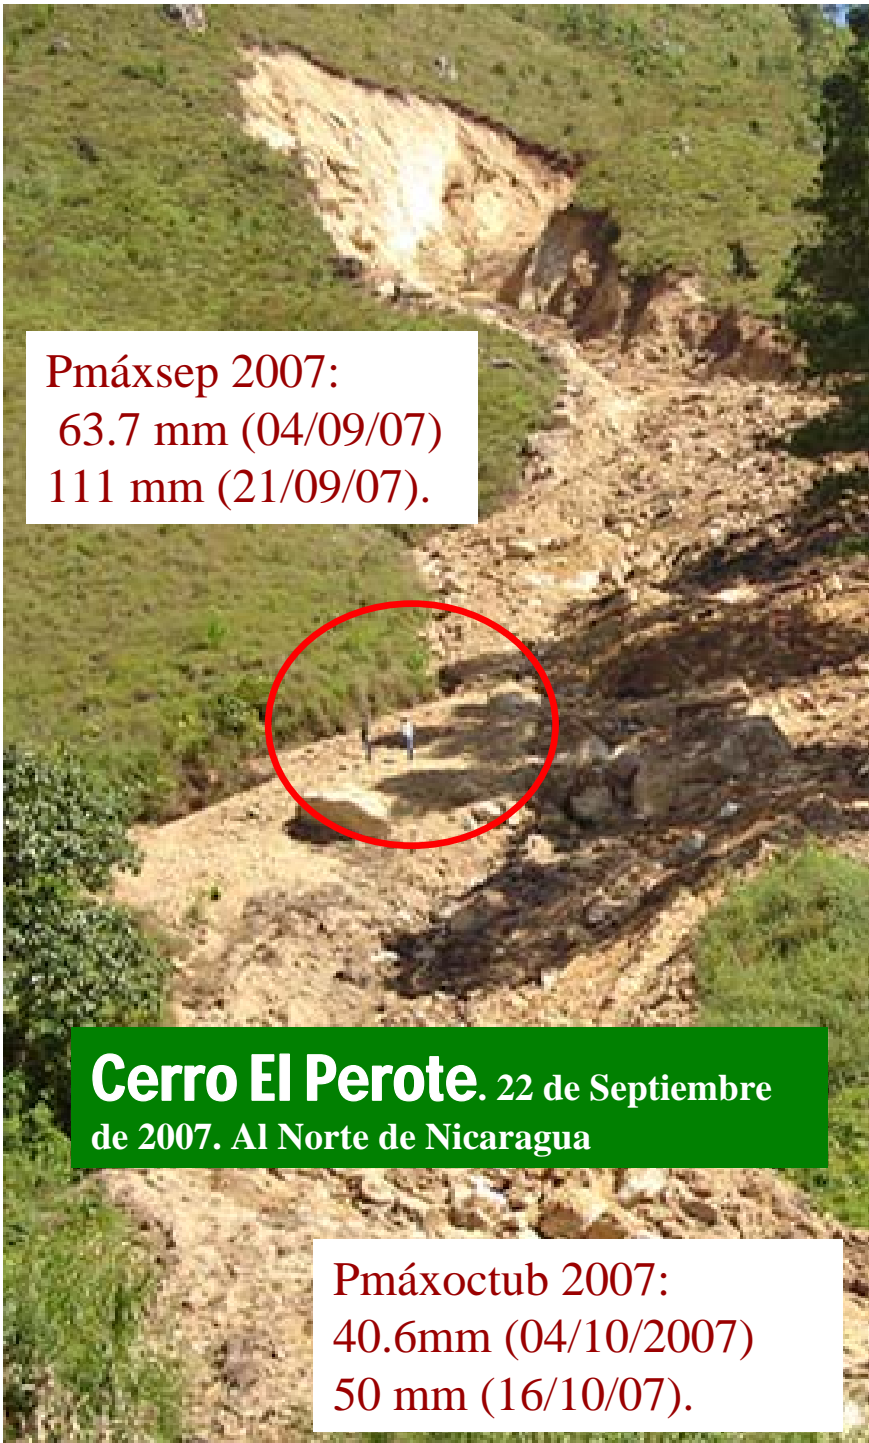
Pmáxsep 2007:
63.7 mm (04/09/07)
111 mm (21/09/07).

Cerro El Perote. 22 de Septiembre de 2007. Al Norte de Nicaragua

Se censan 188 registros gráficos concerniente a pluviometría local de distintos escenarios y distribuciones temporales mensuales. En este recuento se destacan los meses de Octubre y Diciembre de 2006; y Junio, Julio y Agosto de 2007.

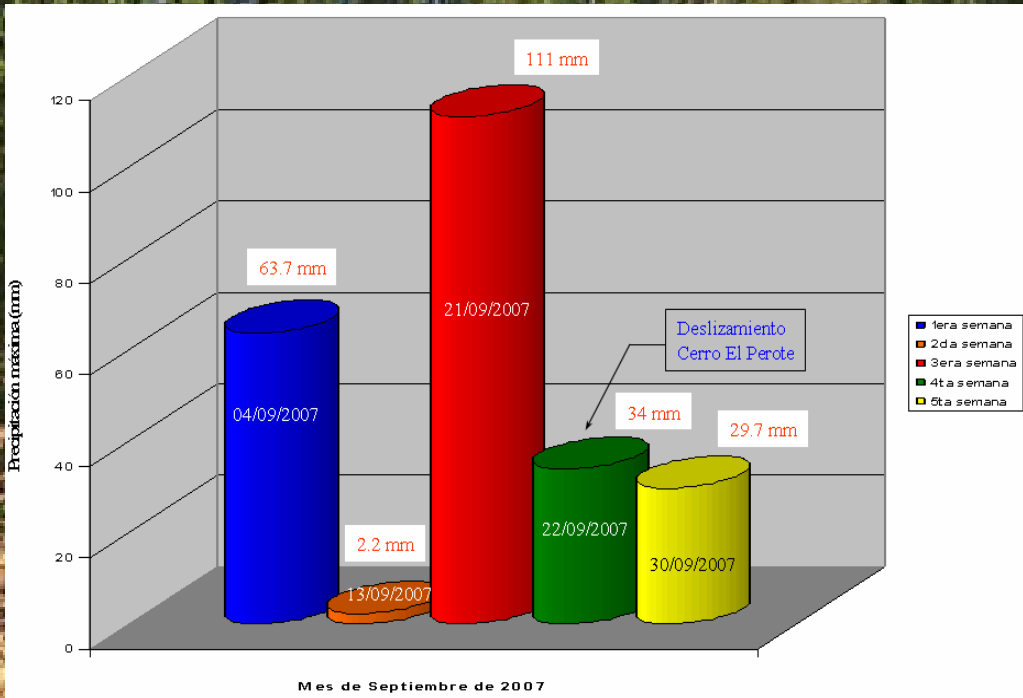
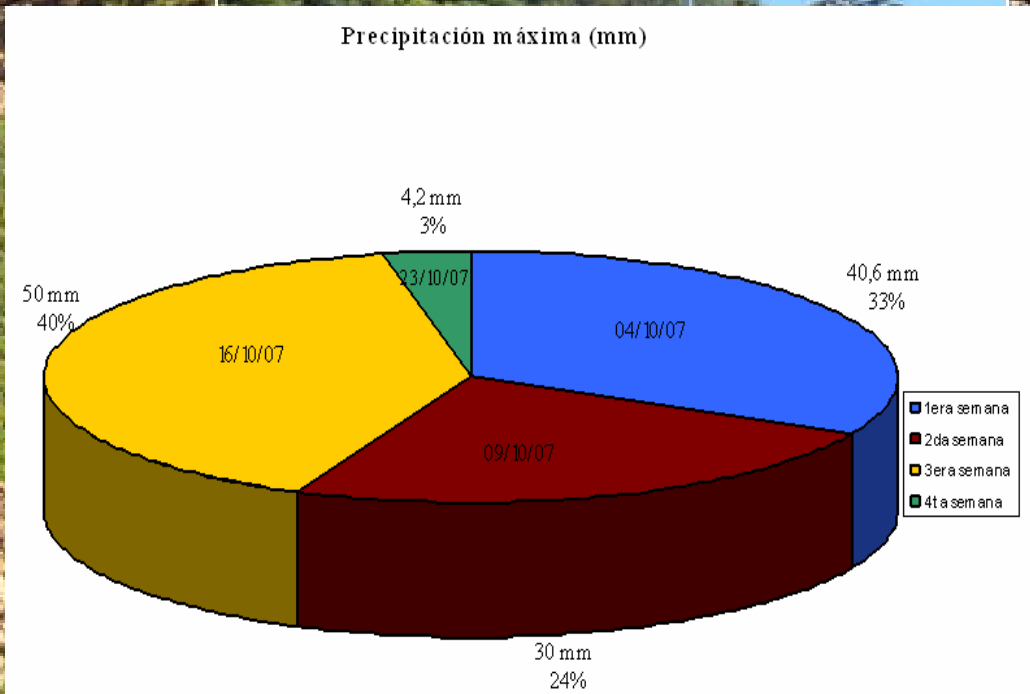
Relación de intensidad de pluviosidad de meses de Septiembre y Octubre de 2007

Pmáxoctub 2007:
40.6mm (04/10/2007)
50 mm (16/10/07).

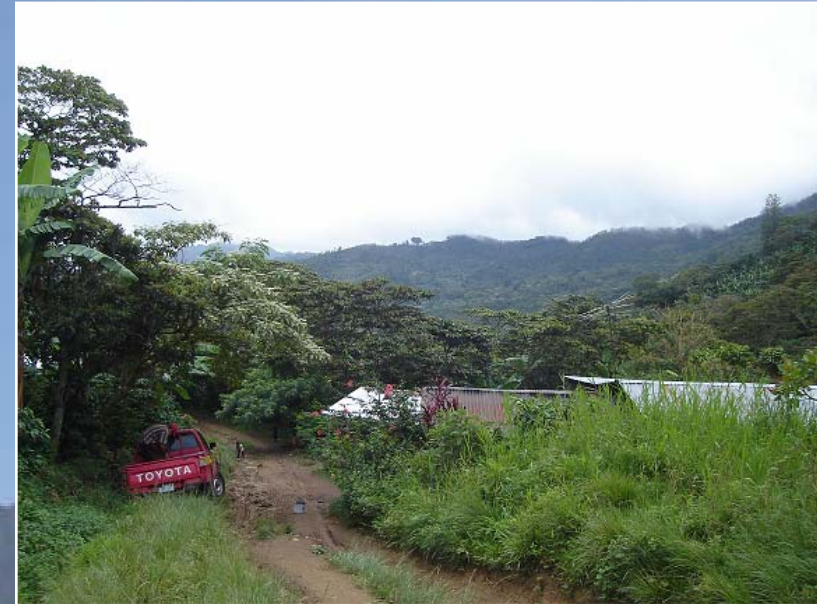
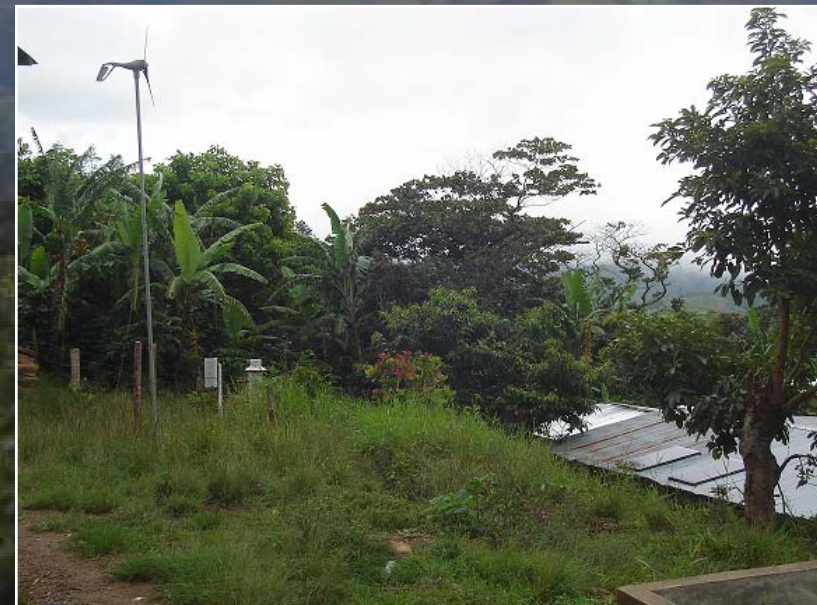
- ❑ Estructuras montañosas de la ladera Suroeste del Cerro Volcán Viejo, en terrenos de la Cooperativa El Volcán, a 1,260 metros sobre el nivel del mar.
- ❑ Dirección dominante del viento Norte-Sur en Dipilto.
- ❑ Un mínimo de obstáculos para la captación de la lluvia y transferencia de los datos meteorológicos instrumental
- ❑ Facilidad de acceso al sitio para obtención de datos geológico de campo y garantías de mantenimiento de equipos instalados.
- ❑ Seguridad del equipo y sus accesorios instrumentales.
