USO DEL VETIVER EN LA RECUPERACIÓN DE ÁREAS CRÍTICAS EN SUELOS DE MINAS DE BAUXITA EN VENEZUELA

CIUDAD GUAYANA, 2009

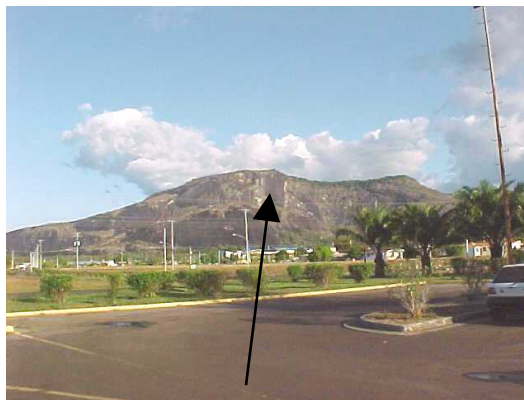
Foto 1. Granito de Rapakivi de El Parguaza

Estratigráficamente el área de estudio está formada por el Grupo Cuchivero (Mendoza, 1972) constituido, de más antiguo a más joven, por la Formación Caicara, que es un conjunto de rocas volcánicas que incluye lavas tobáceas y brechas ácidas de color gris oscuro y grano fino, micro y macro-porfídicas, foliadas y falladas. Esta formación, a su vez, se halla intrusionada por: el granito de Santa Rosalía, el granito de San Pedro y el granito de Rapakivi de El Parguaza.

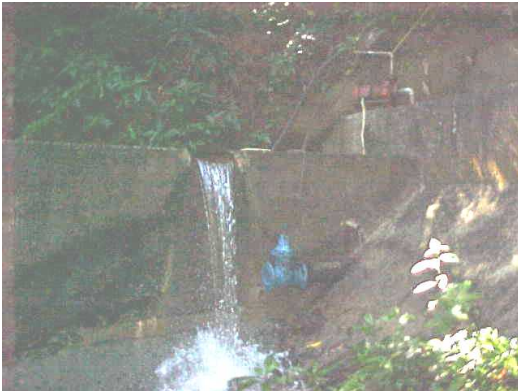
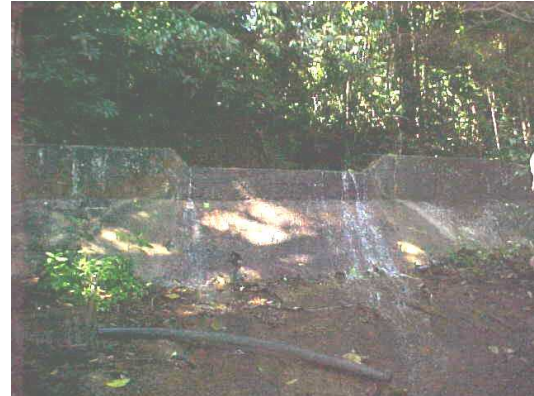
Foto 2 y 3. Dique toma “Centro de aducción” (caño Los Pijiguaos), para el suministro de agua al centro de mina y la estación de trituración.

Se ha hecho uso de una de las nacientes del caño Los Pijiguaos, ubicado en la vertiente izquierda a 500 m.s.n.m. (dique toma), para el suministro de agua al centro de mina y la estación de trituración. Así mismo, para el tratamiento de las aguas servidas se ha establecido una planta con proceso de aireación prolongada con capacidad para 20.000 l/día.

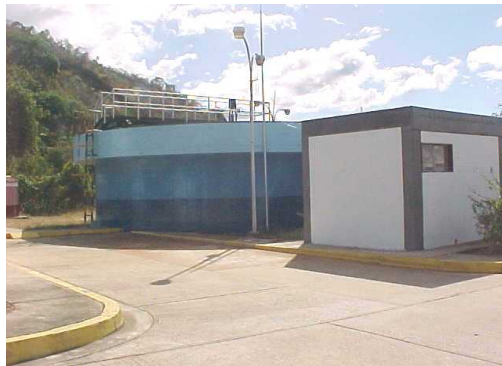
Foto 4. Planta de potabilización ubicada en el km 5 vía a la mina, para el suministro de agua al campamento C.V.G. BAUXILUM.

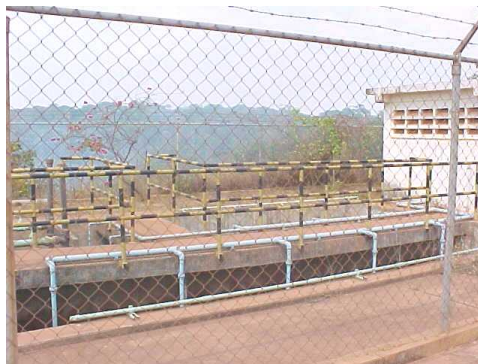
Foto 5. Planta de tratamiento de aguas negras. Centro de mina.

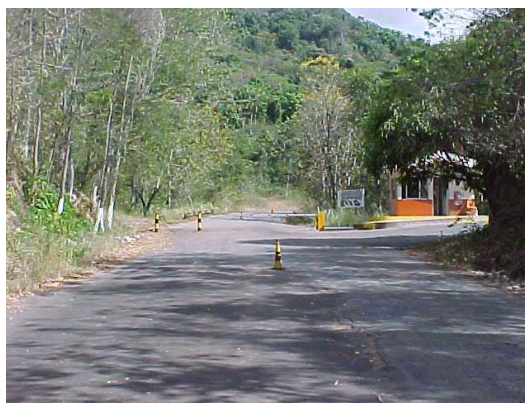
Foto 6. Carretera asfaltada de acceso a la mina (casilla de vigilancia).

La vía se realizó en base a una velocidad de circulación promedio de 35 Km/h, con un radio de curvatura de 80 m, pendiente promedio del 5% y un ancho de 24 m, de

los cuales 17 m están designados al tráfico de vehículos pesados y los restantes a drenajes y muros de defensa.

La vialidad se encuentra pavimentada aproximadamente hasta los 12,500 Km, en donde los primeros 5 Km, corresponden al área de mayor pendiente.

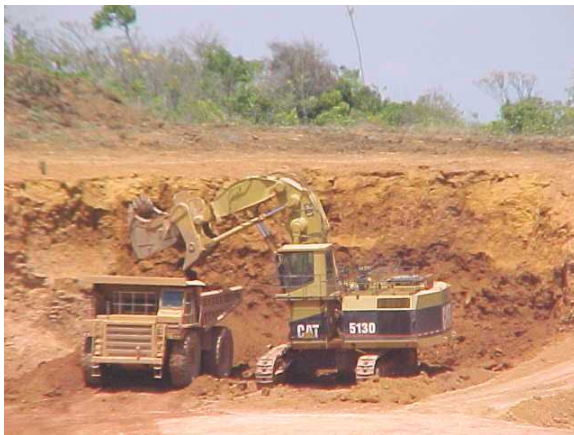
Foto 10. Frente de explotación.

explotado por métodos convencionales a cielo abierto sin uso de voladura, después de removida y apilada la capa vegetal para su uso posterior dirigido a la reforestación, se hace a través de Palas Hidráulicas y Pailoders los cuales extraen el mineral de los diferentes bloques de yacimiento, estos dos equipos cargan el mineral en los camiones roqueros de 50 toneladas

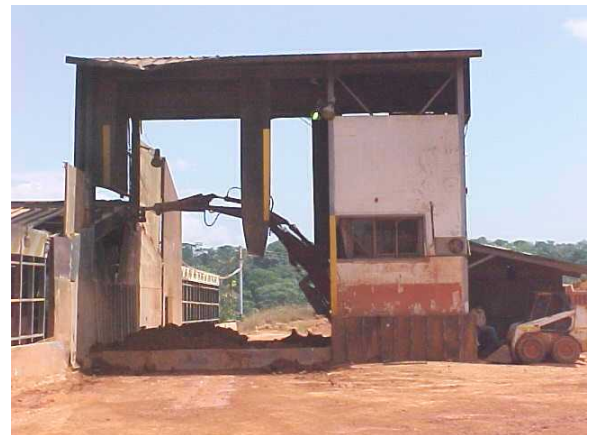
para su transporte que la llevan desde la mina hasta unas tolvas receptoras de mineral, estas alimentan el molino triturador que opera con un ritmo de 1600 TM/hora, es aquí donde el mineral sufre la primera reducción de tamaño, esto se hace debido a que la bauxita es extraída en piedras y tierra, pero el mayor porcentaje es de grandes piedras, ésta primera reducción de tamaño lleva al mineral a una granulometría de tamaño no mayor de 10 cm., para su transporte y mejor manejo. Esto es el principal punto de partida del proceso.

Foto 11. Molino triturador del mineral.

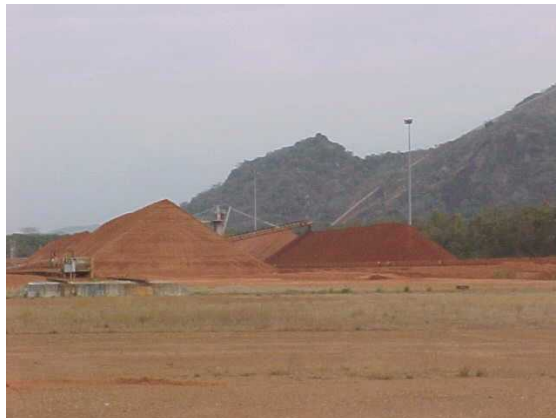
Foto 14. Patio de apilamiento del mineral (Pie de Cerro).

patios de Pie de Cerro lo constituyen: La correa de bajada, 4 patios de apilamiento de 225000 TM c/u, 6 correas transportadoras, 2 máquinas apiladoras de 1600 TM/hora c/u, 2 recuperadores con capacidad de 3600 TM/hora c/u y un carro de transferencia para la cargada de los trenes. Los vagones en su destino, puerto de El Jobal, son vaciados en tolvas receptoras por la volcadora de vagones que están conectadas a cintas transportadoras que lo llevan a las gabarras.

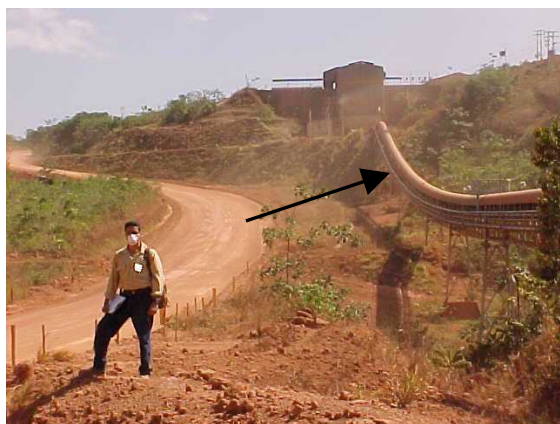
Foto 15 y 16. Correa transportadora del mineral de bauxita (correa de bajada).

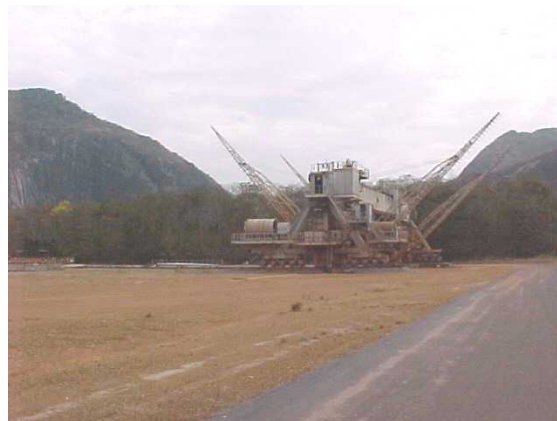
Foto 17. Equipo de recopilación (Recuperadores)

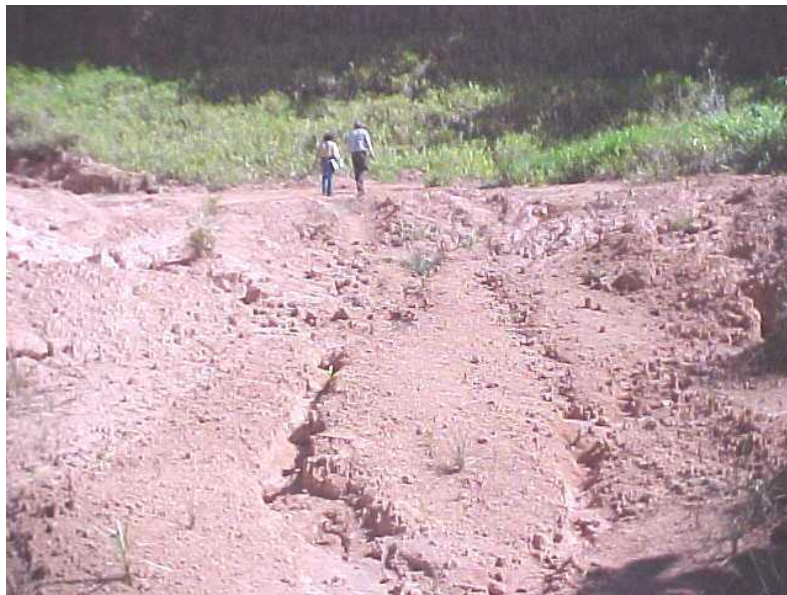
Foto 18. Superficie con grado de erosión en surcos.
Caño Los Pijiguaos localizado en la vertiente derecha a aproximadamente 500 m.s.n.m (bloque 2, sector 8).

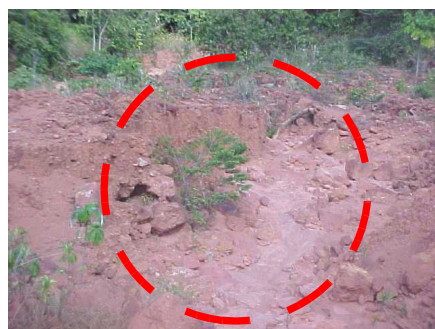
Foto 19. Grado de erosión en cárcavas (Chorro 1).

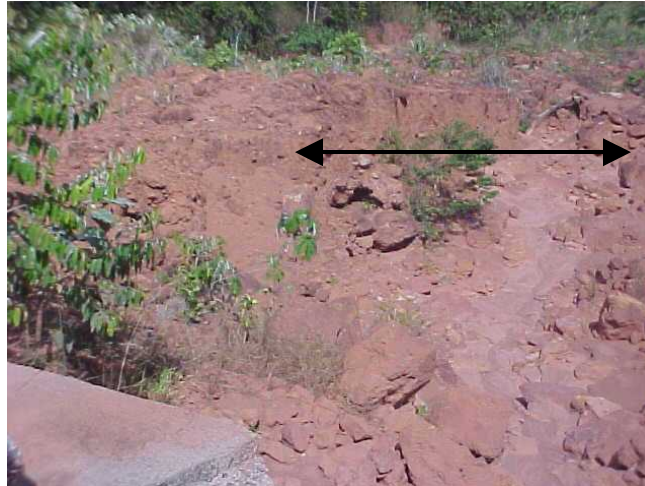
Foto 20. Socavación lateral “longitud en (m) de canal con socavación lateral: 64 m (Caño El Chorro).

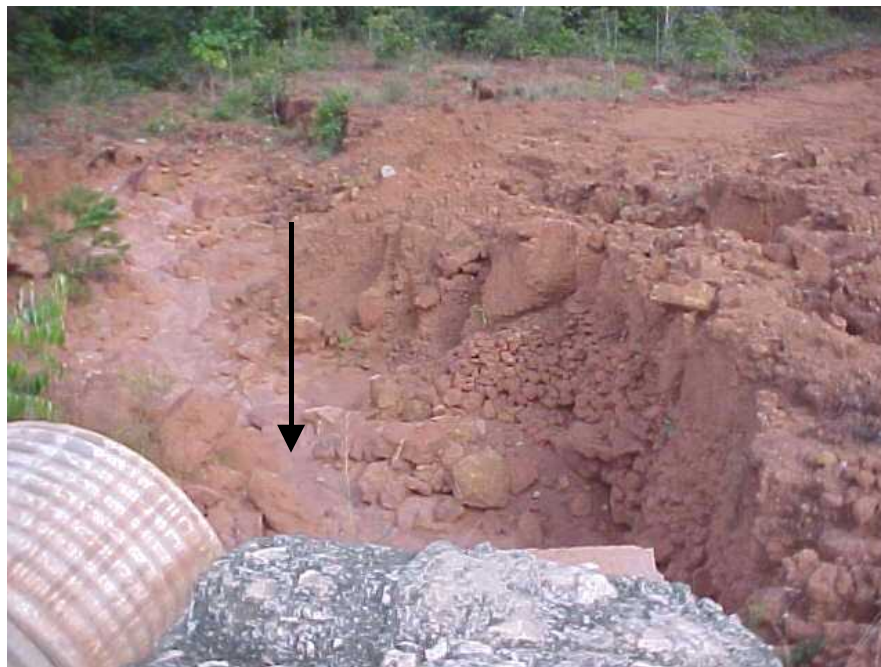
Foto 21. Socavación de fondo “longitud en (m) de canal con socavación de fondo: 17 m” (Caño El Chorro).

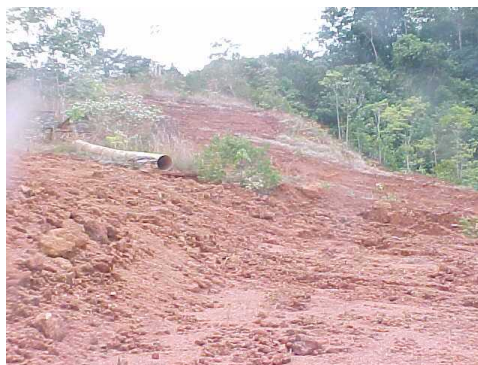
Foto 21. Cárcava “Chorro 1”.

En este mismo orden de ideas, del inventario de cárcavas, resultaron 3 cárcavas significativas para efecto de la jerarquización de cárcavas sobre sitios críticos, comenzando con El Chorro (sitio 1), con una superficie total de cárcavas de 0,30 ha. aproximadamente y finalizando con la microcuenca Los Pijiguaos (sitio 3) con un área total de 0,34 ha. (ver cuadro N° 12).

Para controlar el aporte de sedimento producto de la cárcava “Chorro 1”, de los deslizamientos, de las socavaciones laterales y de fondo, minimizar el riesgo de daños que pudiera ocasionar esta cárcava, se propone la construcción de un dique bajo de retención sobre una base de concreto armado, con bolsacreto, con una resistencia de 200 kg/cm²; que tendrá la función de controlar el aporte de sedimentos transportado al caño “El Chorro”, modificar la pendiente del cauce, orientar la dirección del flujo de la corriente y elevar el fondo del cauce; así se consolidará el cauce.

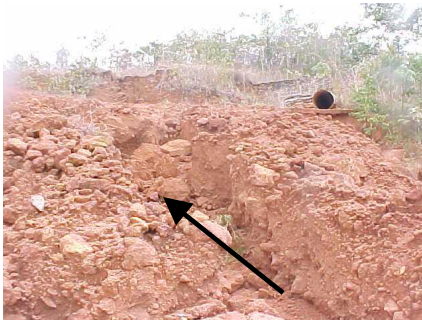
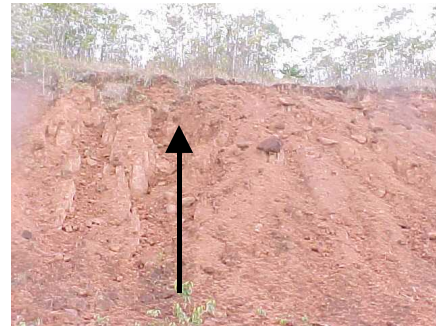
Foto 21 y 22. Cárcava en el área de estudio.

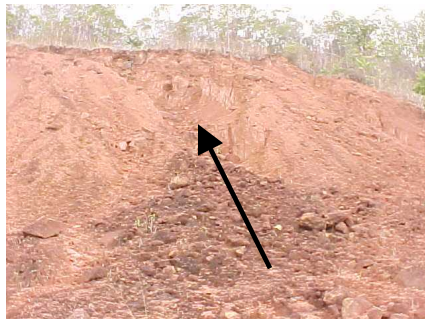
Foto 23. Cárcava en el área de estudio.

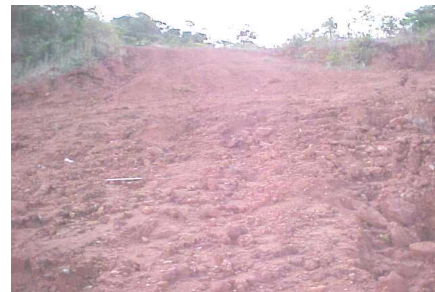
Foto 24. Derrumbe “Chorro 1”.

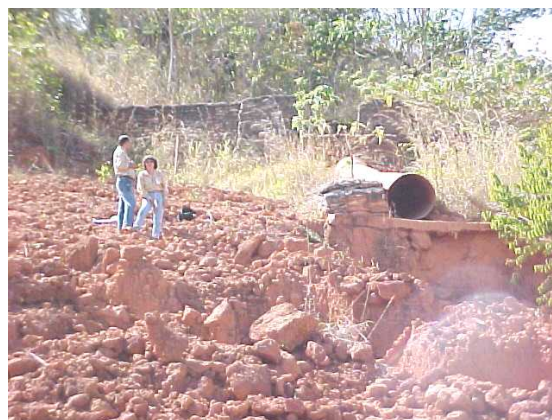
Foto 25. Cárcava en el área de estudio.

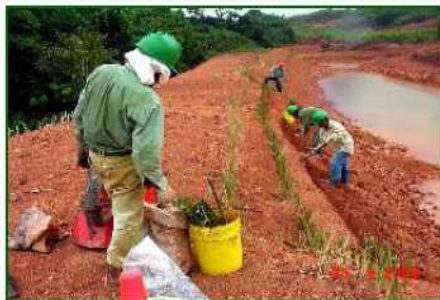
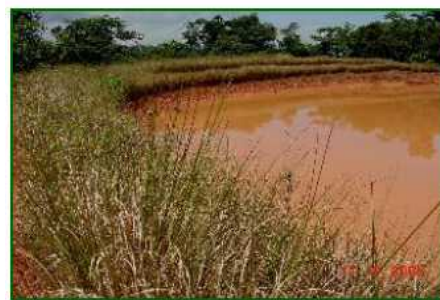
Con la siembra de vetiver (foto 26) se ha controlado el fenómeno de erosión en los taludes, logrando además reforzar la estructura del dique a través del mallado que forman las raíces que amarran al suelo. Las barreras le brindan además una sobre elevación ya que se comportan como una pared porosa (foto 27) que le permite a la laguna liberar agua por la cresta cuando ocurren lluvias de grandes dimensiones; a la vez que atrapa los sedimentos suspendidos en las aguas que pasan a través de ellas. Se ha observado que las barreras ubicadas en la cara interior de las lagunas con frecuencia quedan inundadas durante 2 meses sin que el vetiver sea afectado por ello.

Foto 26 y 27. Siembra de Vetiver en Lagunas de sedimentación.

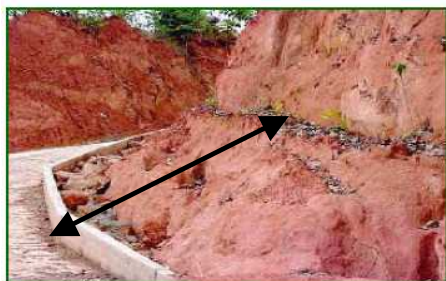
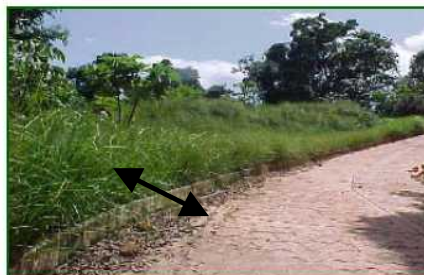
Se aplicó la TSV en brocales de una vialidad de 1.200 m y fuerte pendiente, que conduce a “la aducción”. Aunque la obra estaba en su primer año, en algunos sitios el brocal presentaba surcos profundos pese a que, como medida de prevención, le habían aplicado un manto de concreto pobre; sin embargo la acción de las aguas continuó erosionando y persistía el daño en la referida zona antes de realizar la siembra.

El vetiver creció rápido y fuerte a lo largo de 1.050 m; en los 150 m restantes, ubicados en áreas con presencia de sombra, el desarrollo de las plantas fue lento y disperso, sin embargo también detuvo la erosión.

Foto 28 y 29. Tecnología Sistema Vetiver Interfaz Suelo-Concreto.

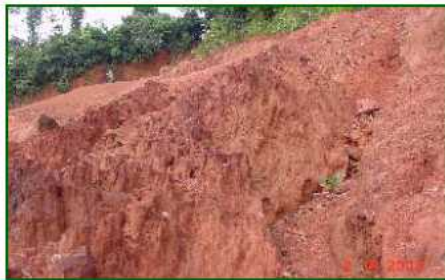
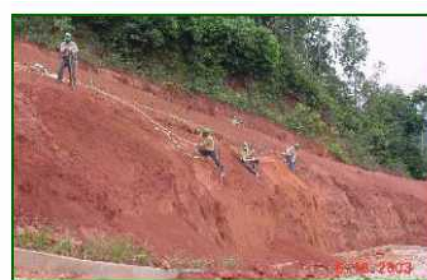
Está formado por un talud a tres pendientes, dos naturales -una longitudinal y otra transversal-, mientras la tercera, también transversal, es de corte; con una inclinación esta última de unos 60°. Durante la evaluación previa, en Abril 2.003 (verano), estaba recién construido y su conformación era homogénea. En Octubre 2.003, cuando se inició la siembra (finales de lluvias) se habían formado surcos de importante tamaño en las tres pendientes y comenzaban a aparecer algunas cárcavas (foto 30). El terreno se conformó manualmente. Se hizo necesario trabajar amarrado, tipo rappel (foto 31). Posterior a la siembra, el crecimiento de las plantas fue relativamente rápido.

Foto 30 y 31. Tecnología Sistema Vetiver Talud “La Aducción”.

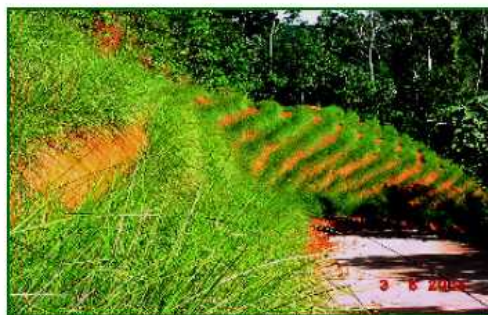
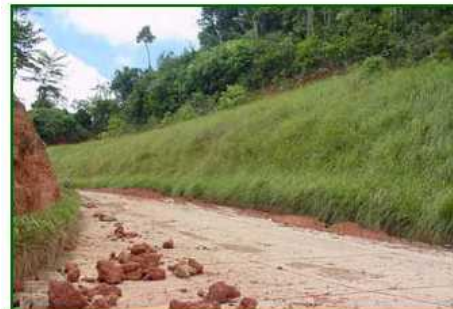
El talud está estable y las barreras bien desarrolladas (fotos 32 y 33). Además se ha observado en él la presencia de especies vegetales pioneras para la recuperación del bosque originario.

Foto 32 y 33. Tecnología Sistema Vetiver en recuperación de Taludes.

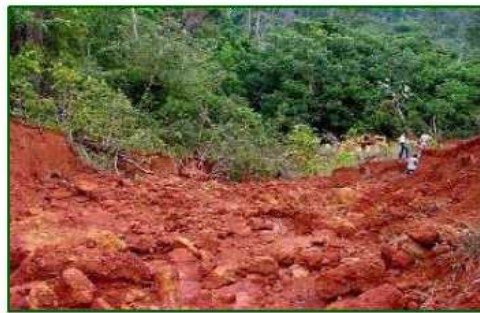
Se trataba de una cárcava de 95 metros de longitud, (foto 34) formada por paredes verticales con desniveles de hasta -5,00 m, que alcanzó anchos de hasta 15.90 m. Había sido reparada en diversas ocasiones pero igualmente continuó fallando; posteriormente se construyó una torrentera de concreto paralela a ella para conducir las aguas, sin embargo, la contaminación visual y el riesgo de que las aguas buscaran su curso anterior continuaba.

Foto 34. Tecnología Sistema Vetiver en recuperación de Taludes.

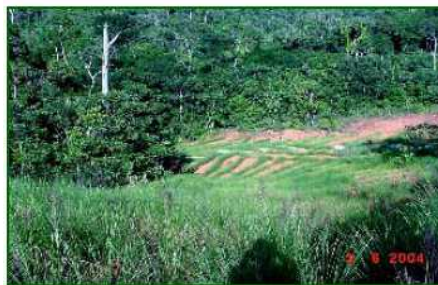
Para la aplicación de la TSV se hizo una conformación a máquina del terreno, previa a la siembra del vetiver (foto 35). La siembra se hizo al final del ciclo de lluvias y ello limitó la formación de las barreras en su totalidad. Pese a que no se realizaron labores de riego, y al fuerte verano en la región; las plantas de vetiver se mantuvieron en un estado de latencia hasta el reinicio de las lluvias, cinco meses después. En el 2.004 se efectuó una resiembra en algunos puntos fallados; en esa ocasión todas las matas crecieron vigorosas.

Foto 35. Tecnología Sistema Vetiver-Resiembra en puntos fallados.

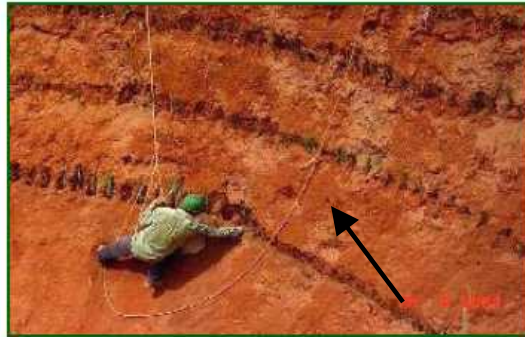
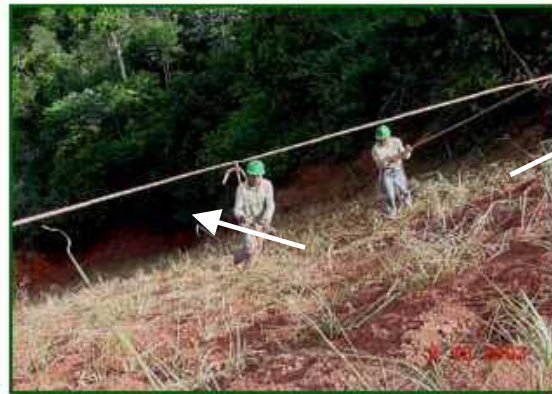
1• La otra tenía una depresión de aprox. 40 m de profundidad y una inclinación de unos 60°. De origen similar a la anterior, fue modificada por la acción de trabajos realizados en la laguna que la produjo. El volcamiento del material formó un talud muy inestable a causa del relleno sin compactar; a ello se agregó la filtración de la laguna por la parte inferior del talud; todos estos elementos se conjugaron para que ocurriera un deslizamiento después de haber sembrado. Los trabajos de reparación se acometieron al año siguiente. Hoy está estable e igualmente hay presencia de otras especies vegetales pioneras. En la ejecución de ambos casos, los trabajadores se amarran usando técnicas similares al rappel (foto 36 y 37).

Foto 36. Tecnología Sistema Vetiver en recuperación de otras cárcavas.

Foto 37. Trabajadores se amarran usando técnicas similares al rappel.
