EL LAHAR DEL 16 DE JUNIO DEL 2006

Ladera Sur Volcán San Cristóbal

Chinandega

Por
Tupak Obando, geólogo especialista

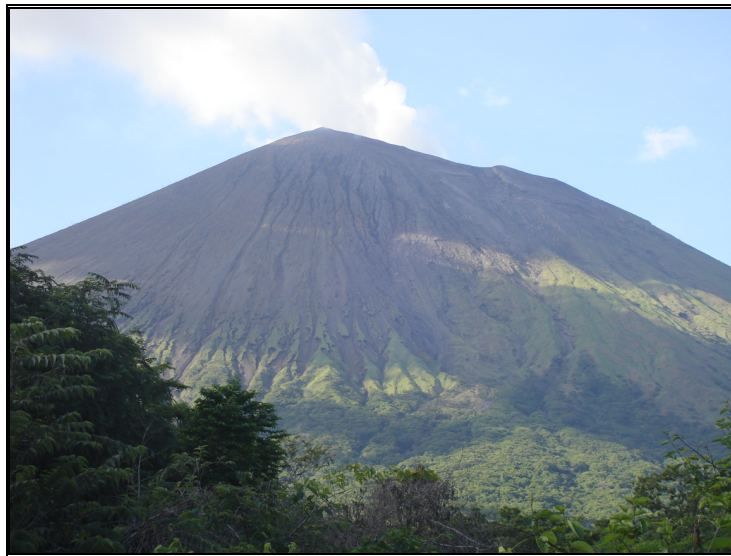
La superficie de la parte alta de la ladera, desde el borde exterior del cráter, (1,745msnm) a aproximadamente la cota de los 900msnm, muestra coloración-gris oscura y manchones verdoso. La ladera es cortada por acanaladuras longitudinales que descienden radialmente desde su cima y cubren un área de varios Km². No se observa coloración gris-clara-blanca en la ladera. **(Fotografía 1)**

Fotografía 1. Aspecto general de la ladera Sur del Volcán San Cristóbal

La coloración gris-oscura corresponde a materiales piroclásticos depositados durante su repetida actividad volcánica, y caracteriza una total ausencia de cubierta vegetal, árboles y/o arbustos; por su parte, la verdosa, corresponde a vegetación herbácea, que se resiste a desaparecer; ahora favorecida en su crecimiento por lluvias del primer subperíodo lluvioso.

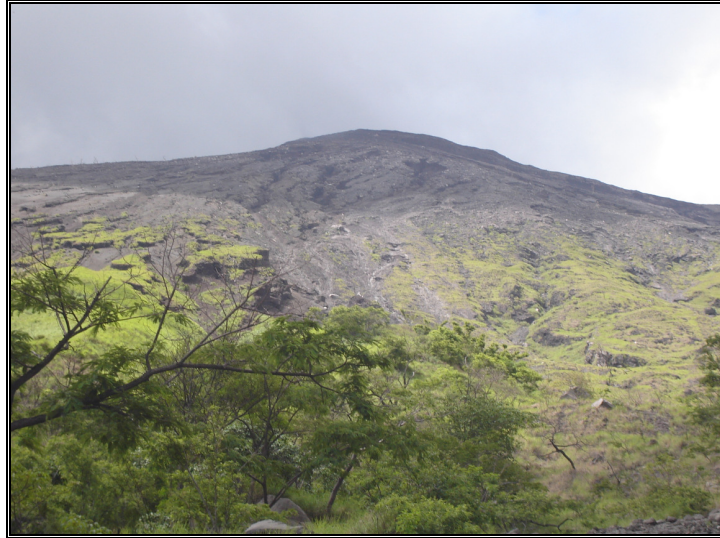
Ambas superficies son cortadas por una densa y profunda red longitudinal de acanaladuras; **barrancos o cárcavas**, mejor desarrolladas en la parte gris-oscura, por la libre esorrentía pluvial, donde la infiltración es menor. La altura de sus escarpes verticales, se estiman en una decena de metros. **(Fotografía 2)**

La ausencia de vegetación es la suma de deforestación y la actividad volcánica fumarólica iniciada en los 70's, que calcina el remanente vegetal, favoreciendo así la erosión acelerada del material piroclástico. La vegetación secundaria prevalece como núcleos boscosos en la ladera media a baja, en la planicie volcánica del San Cristóbal.

Otros factores, como relieve no menor que 30°, materiales granulares, gruesos y sueltos, la caracterizan como un área fuente excepcional para la removilización y alimentación de los flujos. Esto aumenta la posibilidad de flujos peligrosos, si el volumen de material que es transportado en los cauces rebasa su capacidad.

*Fotografía 2. Condición de susceptibilidad a la erosión de la ladera Sur.
Es el área fuente principal de material para lahares.*

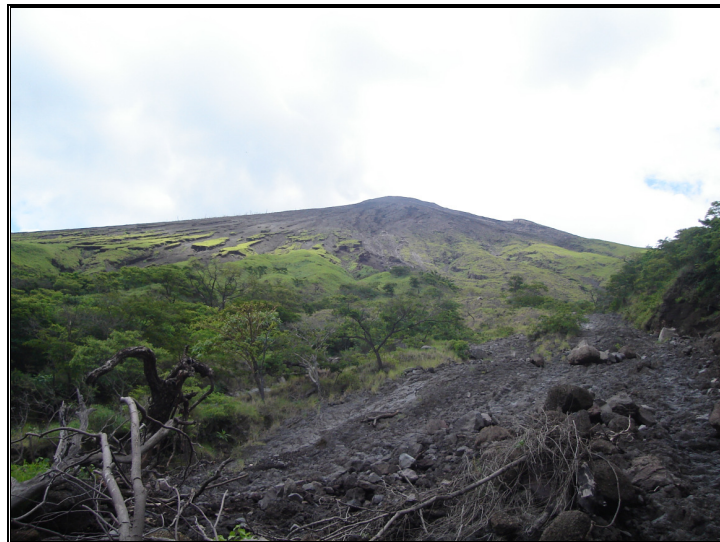
El flujo rebasaría la hombrera natural del cauce, desparramándose por la ladera, pudiendo tomar un nuevo curso. En tal caso, afectaría a personas y propiedades ubicadas no solamente sobre su trayectoria sino a las ubicadas más allá de su borde. **(Fotografía 3)**

*Fotografía 3. Área fuente de escombros para los lahares.
Ladera Sur del Volcán San Cristóbal*

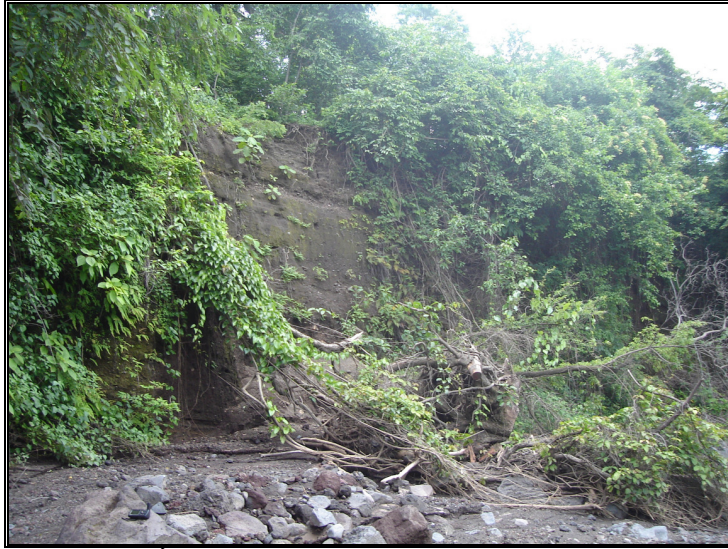
Estas condiciones podrían darse, si lluvias muy fuertes y prolongadas, y además concentradas en su ladera Sur, impacten directamente, removilizando materiales piroclásticos que se suponen estabilizados. Otro aporte menor de material, son los escarpes mas altos que bordean el cauce. Estos bordes están constituidos por antiguos depósitos de flujos piroclásticos. Su base podría ser erosionadas por la fuerte corriente y aportar material al flujo. **(Fotografía 4)**

Fotografía 4. Árbol y coluvios caídos en el cauce, aportan detritos al flujo. Ladera Sur del Volcán San Cristóbal

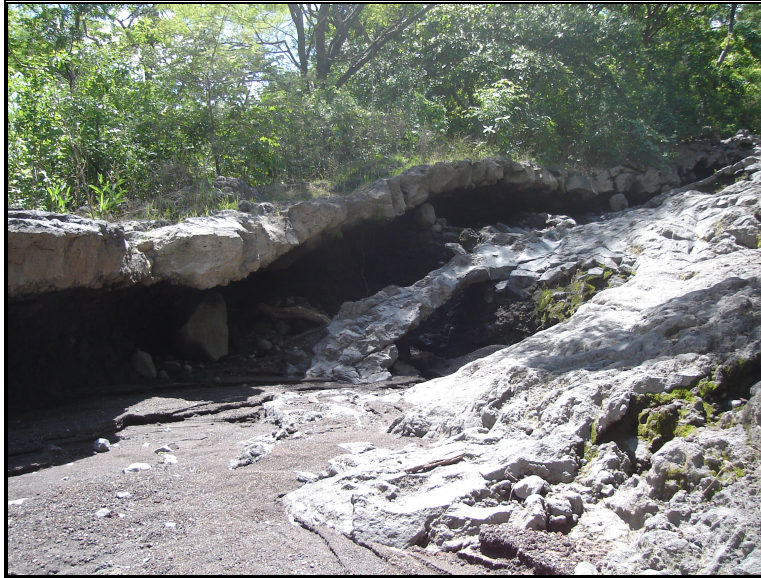
Desde el punto de vista sedimentológico, es posible caracterizar además del área de **barrancos y cárcavas**, importante zona de aporte de escombros por el predominio de la erosión, a otros sectores del cauce, como una segunda y profunda zona de alta energía hidrodinámica, con predominio del transporte y lavado de escombros. Es rocosa, y de fuerte pendiente, saltos escalonados y deposición local de escombros. Esta constituida por horizontes de lava y aglomerado de andesita. . **(Fotografía 5)**

Fotografía 5. La lava es masiva. El aglomerado es erosionado y contribuye como carga de fondo del flujo. Ladera Sur del San Cristóbal

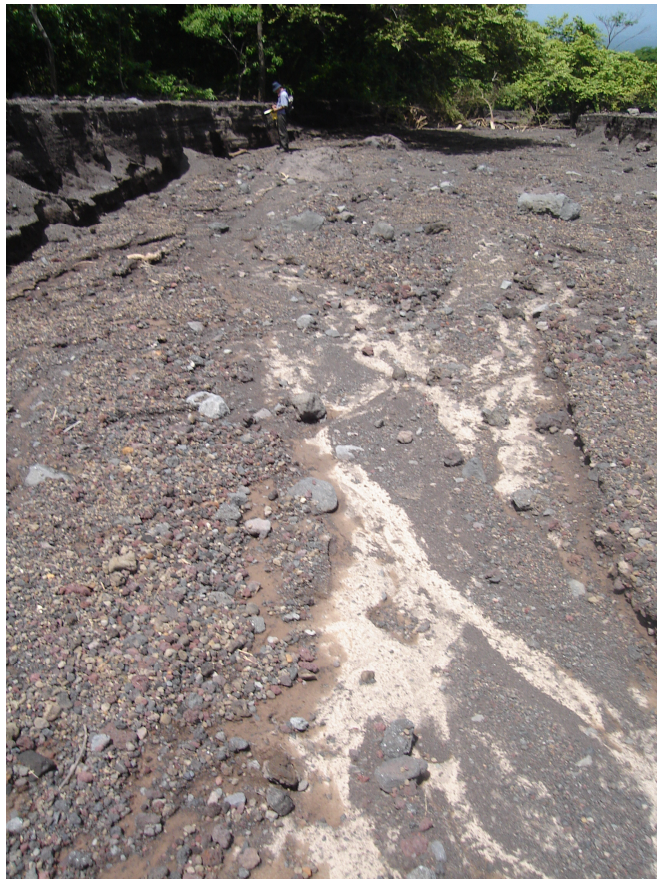
Finalmente una tercera zona relativamente baja, con reducción llamativa de la pendiente longitudinal del cauce, a 10°, donde ocurre sedimentación. La fuerza de la corriente fue suficiente para erosionar y removilizar los escombros, y crear un canal de 15 a 22m de ancho por 1.50m de alto, y transportar material granular y suelto, y una amplia zona de inundación, con terrazas temporales de arena. **(Fotografía 6)**

La fotografía también muestra el fondo del cauce, parcialmente denudado por la fuerza erosiva de la corriente. La coloración blanquecina, es dada por ceniza volcánica compactada y endurecida, que cementa las partículas más gruesas. Esta ceniza le imprime al flujo una alta densidad, por tanto le facilita el transporte de clastos de mayor diámetro hasta tamaño bloque.

Fotografía 6. Exposición en el fondo del cauce de anterior lahar. Ladera Sur del Volcán San Cristóbal
