Manual del mantenimiento hotelero

Arnaldo Molina González

Cayo Coco, 2002

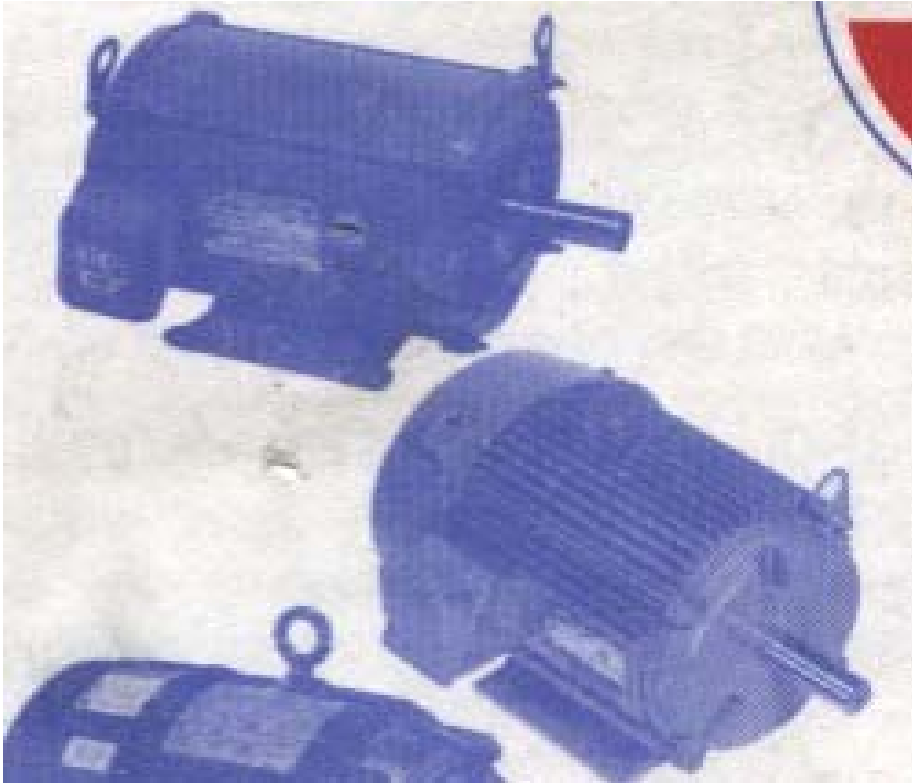
MOTOR ENFRIAMIENTO EXTERNO FORZADO Y MOTOR ENFRIAMIENTO INTERNO NATURAL

eléctricamente deteriorados por la acumulación de sales en sus devanados, que ha traído como consecuencia el enrollado de los mismos sin haber trabajado.

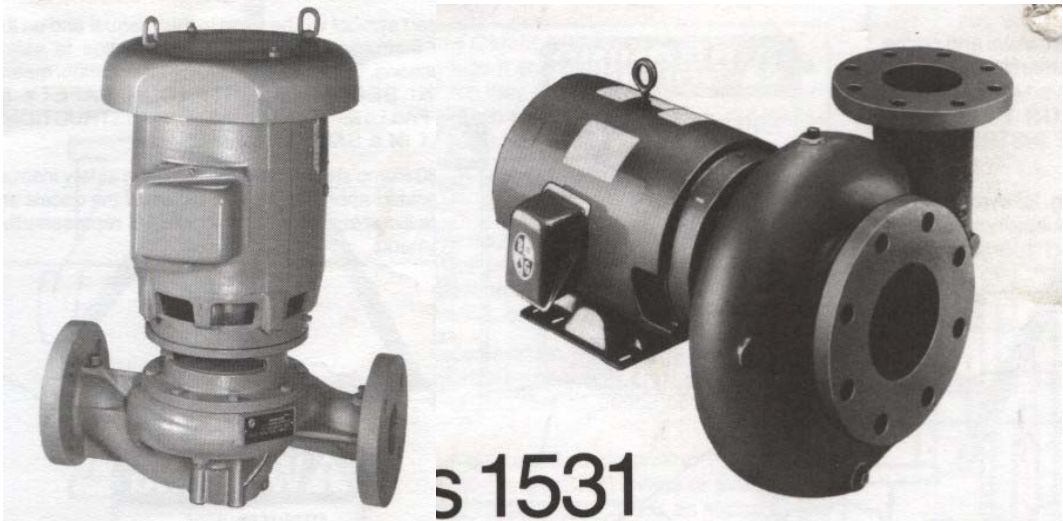
3.3- Fichas técnicas.

BOMBA				MOTOR		
EQUIPO	# SERIE	DIÁM. PLATILLOS	# REVOLUCIONES	RODAMIENTOS	EFICIENCIA	VOLTS	FL AMP
BCI 11	700324 A	2.0 "-2.5"	3500	6309-6205	84%	208-230/460	27.5-25.2/12.6
BCI 12	700324 B	2.0 "-2.5"	3500	6309-6205	84%	208-230/460	27.5-25.2/12.6
BCI 13	700322 A	2.5"-3.0"	3500	6309-6205	84%	208-230/460	43.0-38.0/19.0
BCI14	700322 B	2.5"-3.0"	3500	6309-6205	84%	208-230/460	43.0-38.0/19.0
BCI 21	2239639	2.0"-3.0"	3500	6310-6207	88.5%	208-230/460	72.2-62.7/31.4
BCI 22	700325	2.0"-3"	3500	6310-6207	87.5	208-230/460	66-58/29
BCI 23	700326	2.5"-3.0"	3500	6310-6207	87.5	208-230/460	66-58/29
BCI 24	2239648	2.5"-3.0"	3500	6310-6207	87.5	208-230/460	66-58/29
BCI 31	700327 B	2.0"-3.0"	3500	6310-6207	87.5	208-230/460	66-58/29
BCI 32	700327 A	2.0"-3.0"	3500	6310-6207	87.5	208-230/460	66-58/29
BCI 33	700328 B	2.0"-3.0"	3500	6310-6207	87.5	208-230/460	66-58/29
BCI 34	700328 A	2.0"-3.0"	3500	6310-6207	87.5	208-230/460	66-58/29

BCI 41	700329 A	2.5"-3.0"	3500	6310-6207	87.5	208-230/460	66-58/29
BCI 42	700329 B	2.5"-3.0"	3500	6310-6207	87.5	208-230/460	66-58/29
BCI 43	700323 A	2.0"-2.5"	3500	6309-6205	87.5	208-230/460	43.0-18.0/19.0
BCI 44	700323 B	2.0"-2.5"	3500	6309-6205	87.5	208-230/460	43.0-18.0/19.0
BCE 11	700330 A	2.5"-3.0"	3500	6207-6205	85.5	208-230/460	21.4-19.6/9.8
BCE 12	700330 B	2.5"-3.0"	3500	6207-6205	85.5	208-230/460	21.4-19.6/9.8
BCE 21	2239647	3.0"-4.0"	1800	6309-6206	87.5	208-230/460	43.6-40.0/20

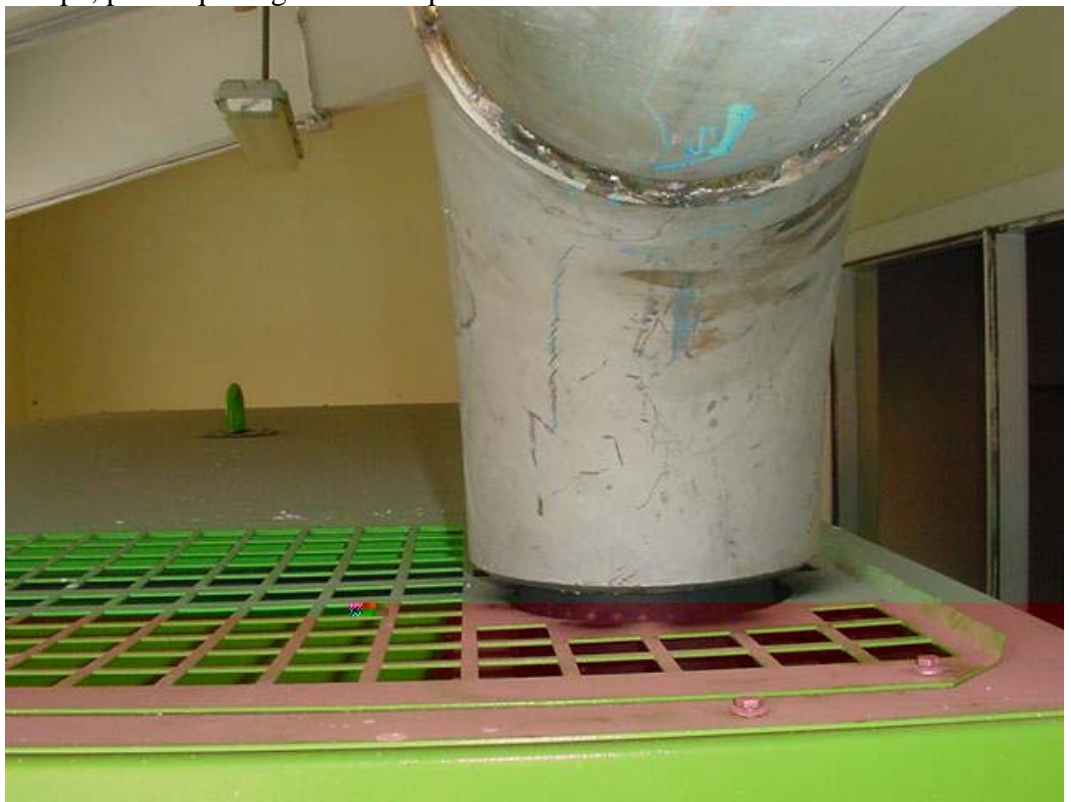
2. Nótese además en esta misma diapositiva, la pequeña inclinación de nivel del tubo horizontal, con respecto a la línea horizontal, de esta manera el agua que pudiera penetrar al interior de la chimenea no iría de ninguna forma al interior del motor y puede ser evacuada por una válvula de purga ubicada en

3. la parte más baja del conjunto, de esta manera estamos cumpliendo con otro requisito técnico imprescindible.
4. Otro criterio de diseño que debe tenerse en cuenta es utilizar una conexión flexible entre el colector de escape y el sistema de tubos para evitar la transmisión de la vibración del motor a los tubos y al edificio, y para tener en cuenta la expansión térmica y cualquier defecto de alineación de los tubos, esto se logró con excelentes resultados y no precisamente usando un conector flexible, la salida del tubo de escape, como ya dijimos, es de 160 mm, y la del tubo usado en la chimenea es de 210 mm, se le añadió en el terminal de conexión al codo que realiza esta función un anillo soldado, cuyo diámetro interior es de 165 mm; resumiendo la explicación, no existe contacto entre los metales, el tiro natural producido por los 3 m de altura de la chimenea, permite la evacuación de los gases sin que ocurran fugas, a pesar de no existir hermeticidad en el acoplamiento de los sistemas de escape, por lo que seguimos cumpliendo criterios de diseño.

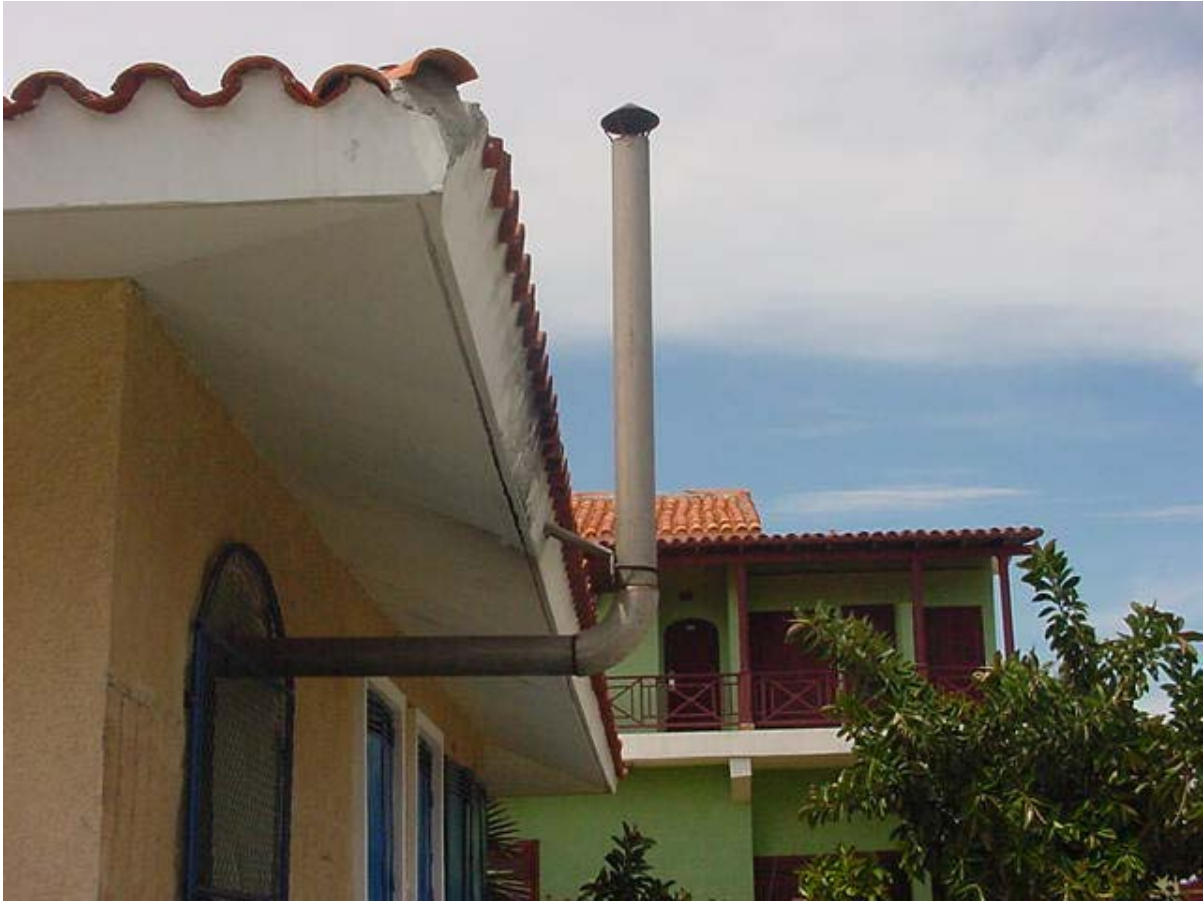
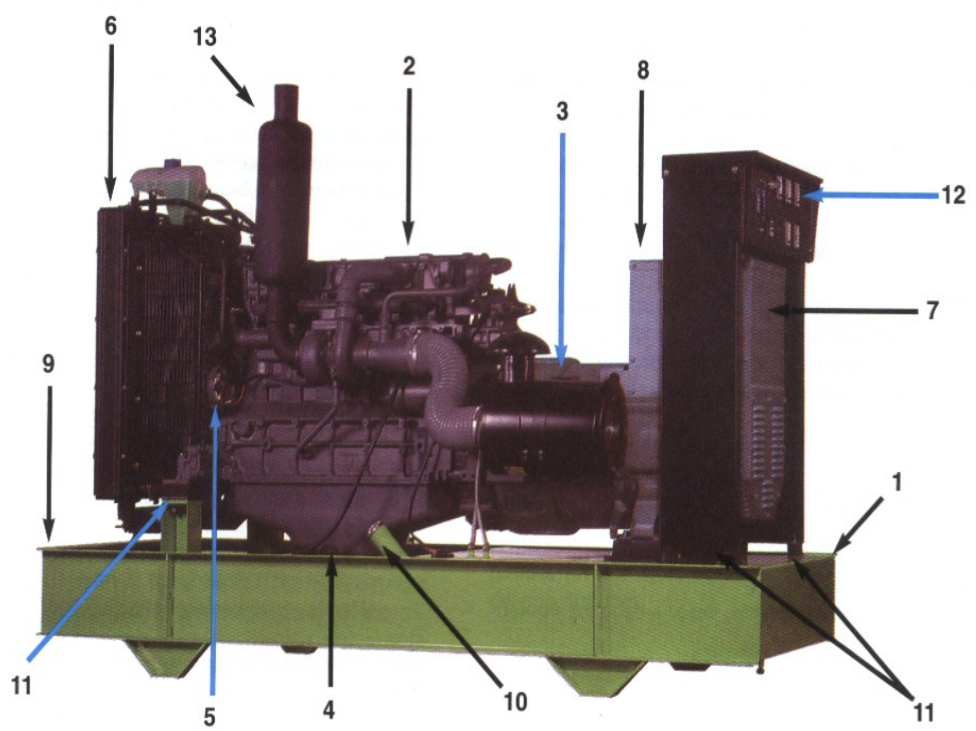
- 5.
6. Para asegurar que el silenciador y todos los tubos estén bien apoyados y así limitar el esfuerzo de las conexiones, que pudiera provocar grietas o fugas, se diseñaron presillas metálicas que fijarían el conjunto a la arcada de concreto de la puerta del local y al extremo del alero del techo del edificio que contiene al local, quedó perfectamente fijo y usando una chapa metálica de la depuesta CGD, También cumplió los requisitos estéticos. Se muestran a continuación los elementos de soporte diseñados:

6- Como última consideración a tener en cuenta, se le construyó una caperuza para el extremo de la tubería de escape, al ser su porción final de posición vertical, para evitar que el agua de lluvia u otro elemento, caiga dentro de la chimenea y perjudique la operación correcta de motor, además este tubo o extensión del escape no está unido a los gases de escape de ningún otro equipamiento, como hornos, calderas, etc.

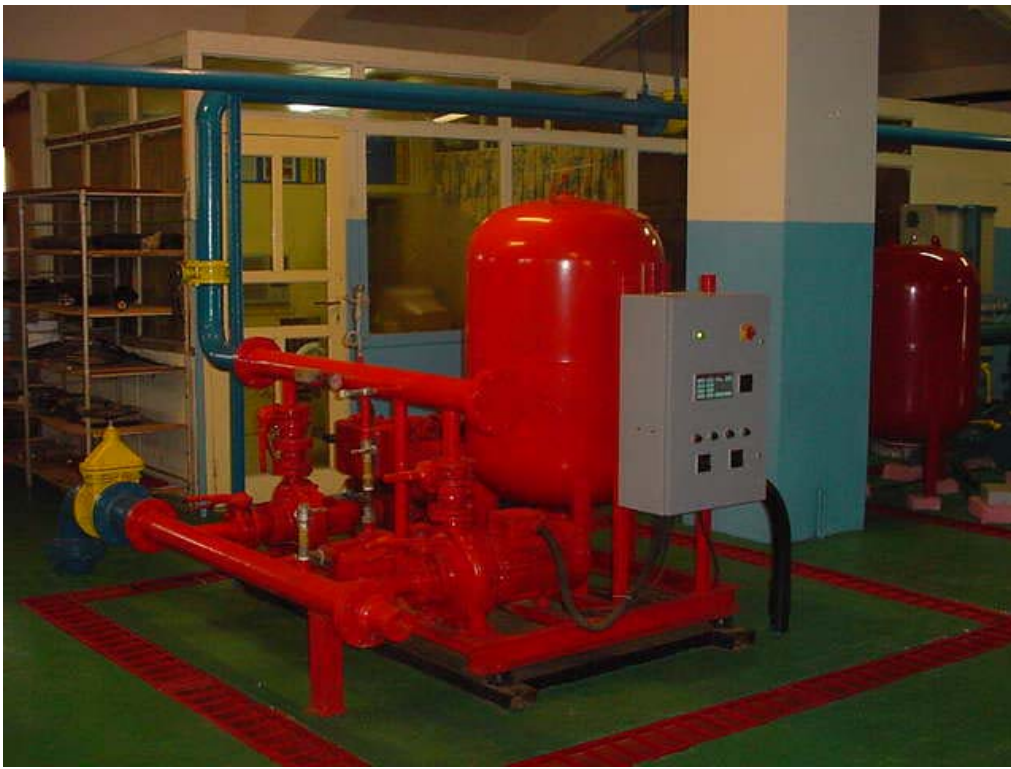
Su operación está concebida para trabajar con dos bombas eléctricas, porque además de poder asumir emergencias en las que falte totalmente la energía eléctrica, puede asumir emergencias en que el corte de la energía sea en una parte de la instalación, y también momentáneamente el abasto normal del hotel en caso de roturas de los grupos normales.

Este conjunto eléctrico está concebido para trabajar con dos presostatos como elementos primarios sensores de control, encargado de accionar magnéticos en régimen automático, que energizan dos bombas de diferente caudal, una mayor ejecuta la actividad principal de bombeo y una menor acciona cuando esta para, logrando que no hayan cambios bruscos en la variable controlada (presión del agua), cuando la presión va bajando otro presostato acciona la bomba grande y para la chica, mediante este ciclo se logra el control de la presión de trabajo.

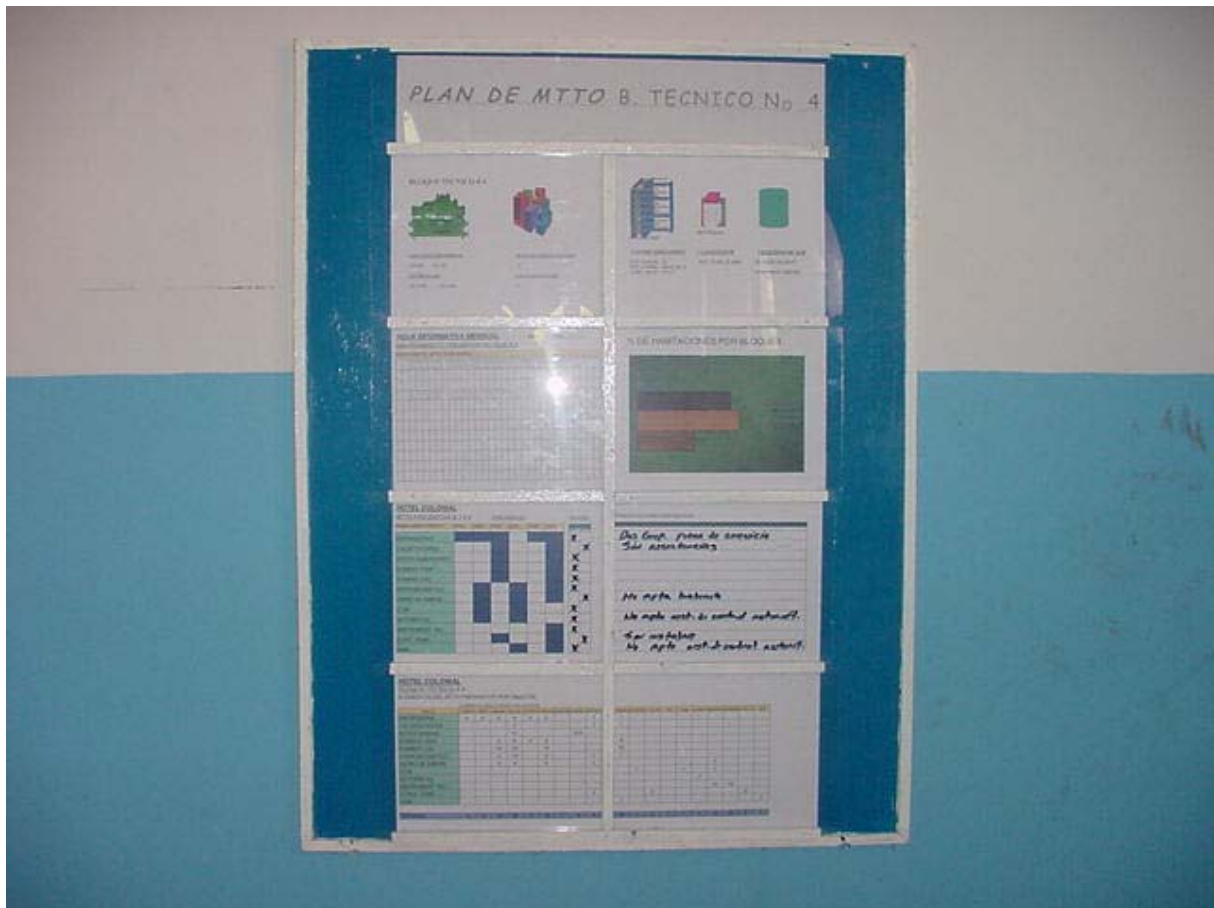
A continuación mostraremos la diapositiva de un mural de bloques técnicos, detallaremos el mural general del hotel y uno de piscina:
