ZONIFICACIÓN DE ÁREAS SUSCEPTIBLES Y
NIVELES DE VULNERABILIDAD ANTE
AMENAZAS DEL TIPO MOVIMIENTOS DE MASA
Y DESBORDES POR CRECIDAS, EN EL
TRAYECTO URBANO DE LA QUEBRADA MILLA
(PARROQUIA MILLA, EDO. MÉRIDA)

Trabajo presentado como requisito para optar al título de Geógrafo

Autor: Juan C. Yee S.
Tutor principal: Rubén Ayala

Mérida - Venezuela, 2008

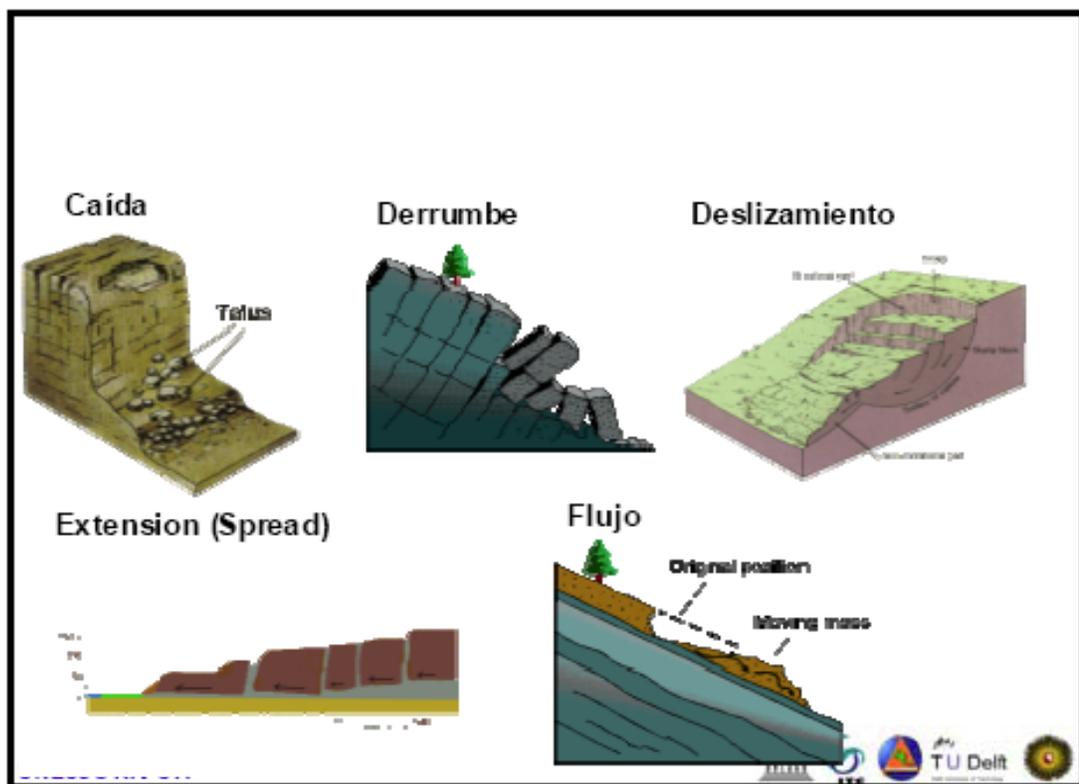
Figura 1. Tipos de movimientos de masa

1. Derrumbes: colapsos rápidos o extremadamente rápidos provenientes de zonas abruptas y que descienden en una caída libre a lo largo de una superficie que no presenta ningún plano de corte específico.

2. Desprendimientos: masas desprendidas de pendientes muy fuertes o escarpes, que se mueven en caída libre, dando tumbos (saltos) o ruedan ladera abajo.
3. Deslizamientos: los define como todos los movimientos de deformación por corte y desplazamiento a los largo de una o varias superficies que son visibles o pueden ser inferidas.
4. Movimiento translacional: se da cuando la superficie de ruptura es más o menos plana o suavemente ondulante y la masa se mueve paralela a la superficie del terreno
5. Esparcimiento lateral: movimiento de extensión lateral acompañado por fracturamiento cortante o tensional.
6. Flujos: masas que se mueven como unidades deformadas, viscosas, sin un plano discreto de ruptura.

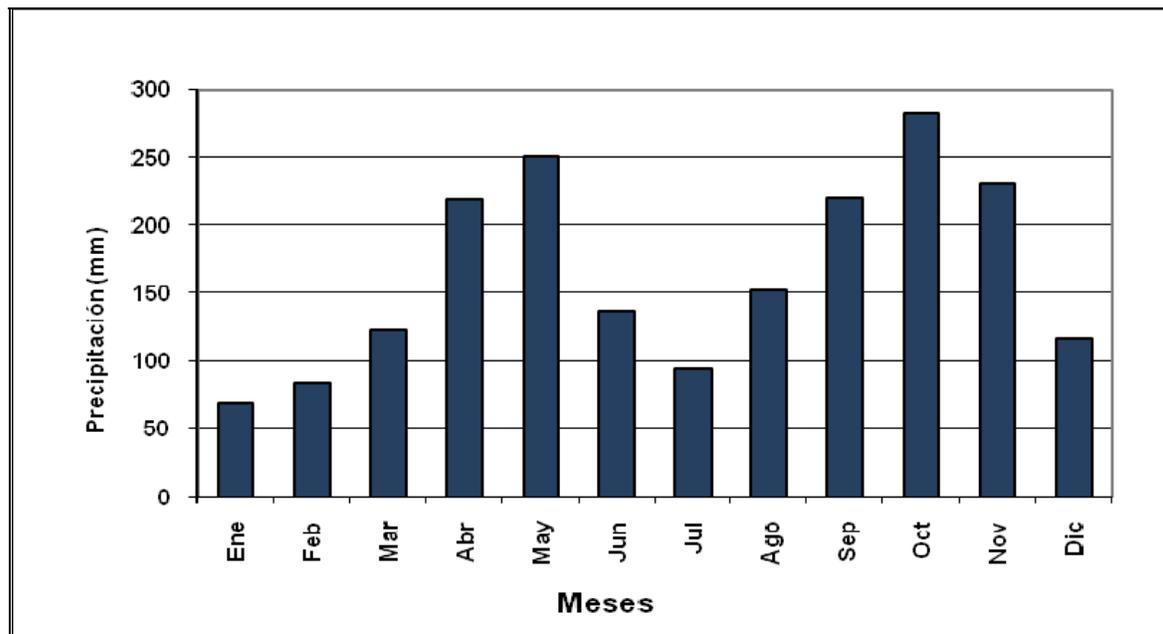
Figura 3. Histograma de precipitación media mensual (mm) en la estación Santa Rosa, período 1971-2001

Su distribución espacial, se caracteriza por su humedad y por una amplitud de la variación de 100mm. Mensuales. La precipitación se distribuye en dos sectores, el primer sector ubicado entre el parque La Isla y el comedor universitario de la ULA, a 1700 msnm., con una precipitación de 1700mm anuales y el segundo sector se localiza entre la facultad de Ciencias Forestales y Ambientales y el parque Los Chorros a 1840 msnm. con precipitaciones entre 1600-1700mm anuales; Claramente se observa en la quebrada Milla un régimen bimodal de precipitación donde se ubican los picos más altos en los meses de Abril-Mayo y el segundo en Octubre-Noviembre respectivamente, siendo Octubre el mes de mayor precipitación promedio (Bautista, 1996), esto se presenta en el gráfico 1 correspondiente a precipitaciones mensuales promedio en la estación Santa Rosa del período 1971-2001 realizado a partir de los datos del cuadro 5, a su vez, se presenta el gráfico 2 que representa la precipitación anual durante el mismo periodo observando la variación para cada año.

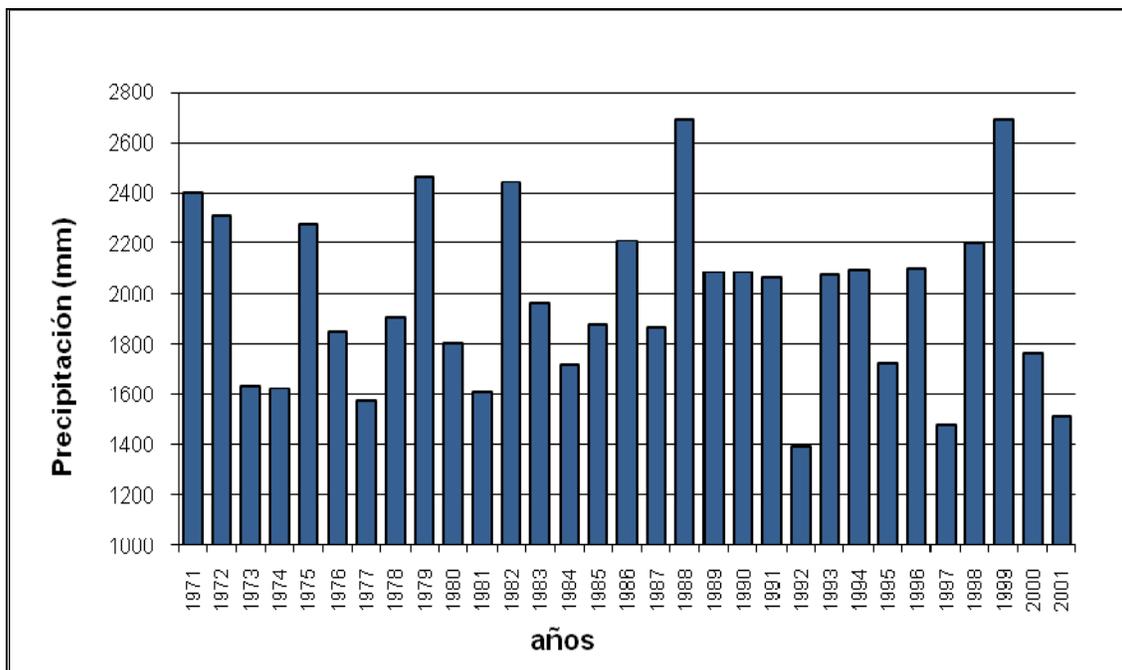
Figura 4. Precipitación anual (mm) en la estación Santa Rosa, período 1971-2001

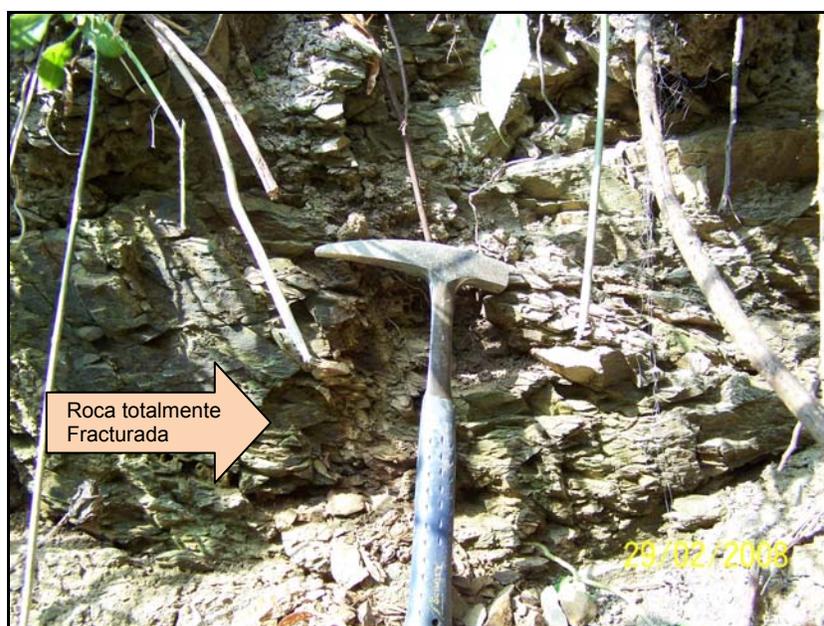
Figura 5. Rocas de la formación Palmarito (Filitas Pizarrosas)

Formación Palmarito: presenta un nivel de metamorfismo bajo, que se evidenció a través de las salidas de campo, encontrándose afloramientos de lutitas pizarrosas y en algunos casos pizarras filíticas de color verdoso, casi brechificadas (Figura 5) y muy alteradas en algunos sitios, al punto de convertirse en lodo. Por lo que se asume que la formación Palmarito desde el punto de vista de la clasificación litoestructural propuesta por Nicholson y Hencher (1997; en Suárez 1998) se comporta como una unidad de rocas anisotrópicas debilitadas tectónicamente, lo cual, junto al grado de meteorización que estas presentan, conlleva a catalogarla como una unidad de mala calidad geotécnica.

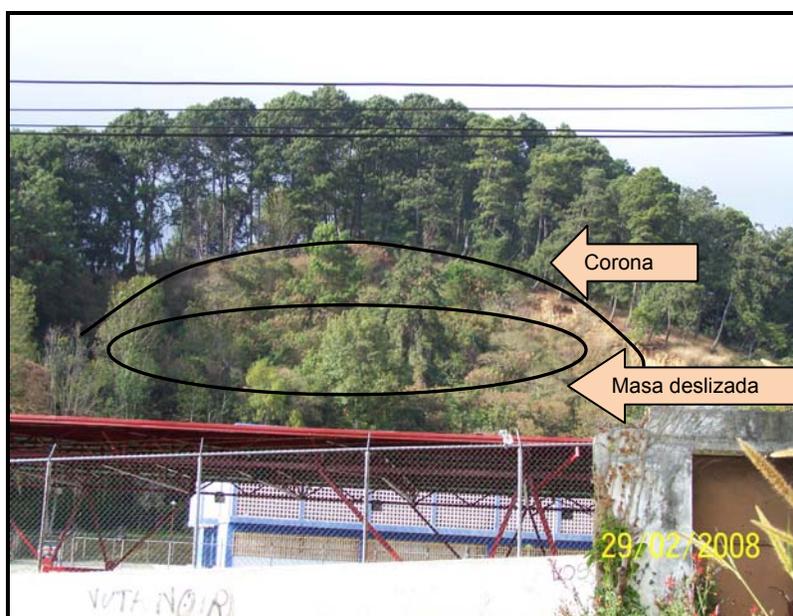
Figura 6. Deslizamiento rotacional en la formación Palmarito

Mucujún, y en otros, pone en contacto a la formación Palmarito con la formación Mucujún. En las zonas inmediatas a esta falla (hasta de 200 metros de distancia desde la misma) se observó un deslizamiento de tipo rotacional, de gran magnitud, ubicado al noreste del sector La Calera.

En las zonas intermedias (entre 200 a 600 m de distancia) se observaron otros tres deslizamientos del tipo rotacional, de menor magnitud; ubicados al este de los sectores La Campiña y Los Pinos respectivamente, y el ultimo ubicado detrás de la escuela ubicada en la entrada del Barrio El Amparo (Figura 6); probablemente todos ellos inducidos por la actividad de esta falla.

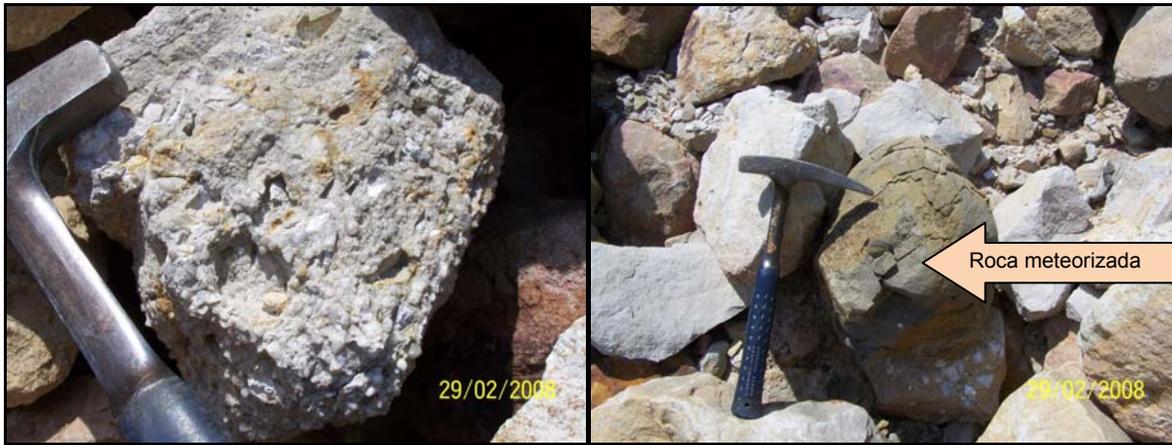
Figura 7. Muestras de rocas de la formación Mucujún (Areniscas lodolitas y conglomerados)

Formación Mucujún: presenta afloramientos de areniscas sucias, de grano fino hasta conglomerático, intercaladas con limolitas y lodolitas moteadas que gradan a colores rojizos por meteorización (Figura 7). Esta unidad se encuentra bastante fracturada, presentando diaclasas perpendiculares y paralelas a los planos de estratificación con espaciamiento que varía desde 1cm hasta poco más de 2 m, (Figura 8). Se puede catalogar la formación Mucujún como una unidad de calidad media desde el punto de vista de la clasificación litoestructural propuesta por Nicholson y Hencher (1987; en Suárez 1998); se trata de rocas fuertes discontinuas, debilitadas tectónicamente.

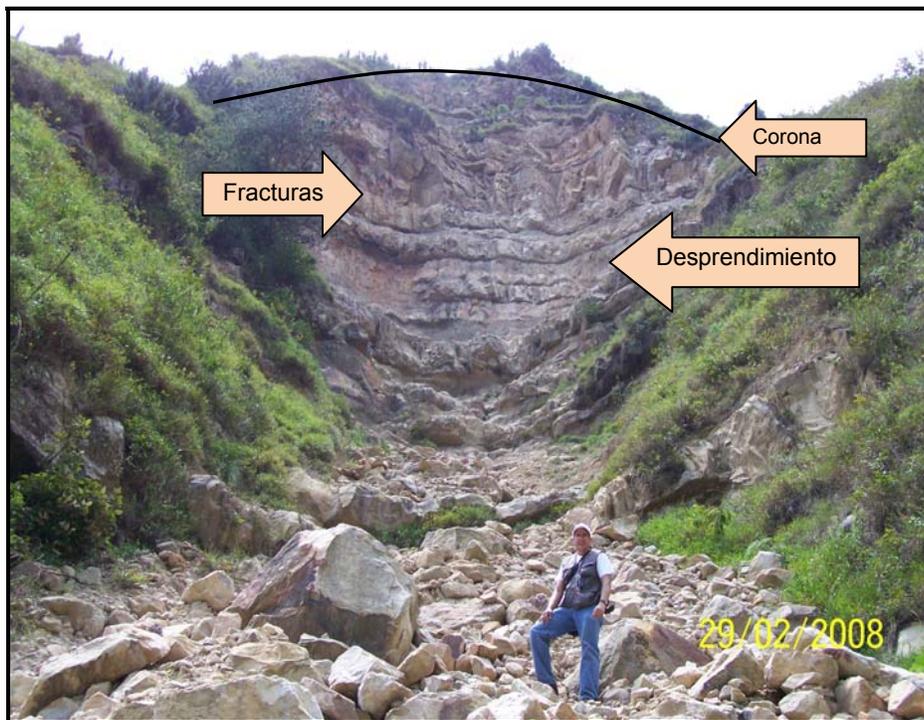
Figura 8. Desprendimiento de roca en la formación Mucujún

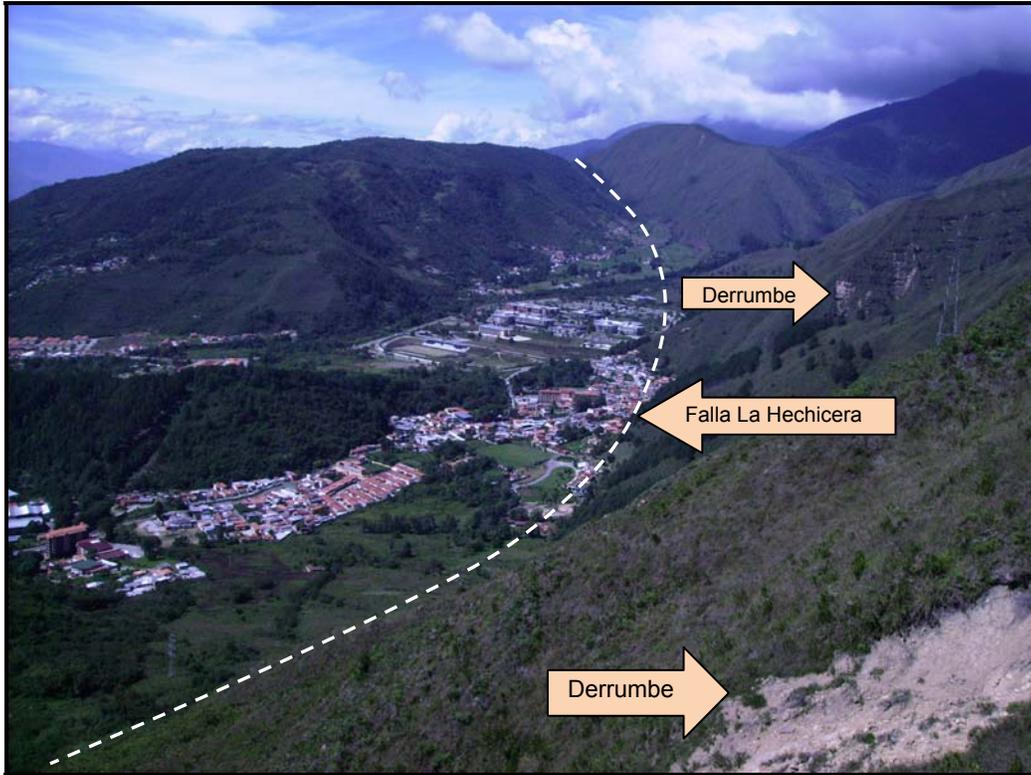
Figura 9. Falla la Hechicera y derrumbes de rocas correspondientes a la formación Mucujún

El área donde aflora esta formación se encuentra afectada por la falla La Hechicera (Figura 9). Hecho este que contribuye al aumento de los niveles de susceptibilidad a movimientos de masa en las áreas adyacentes a la misma.

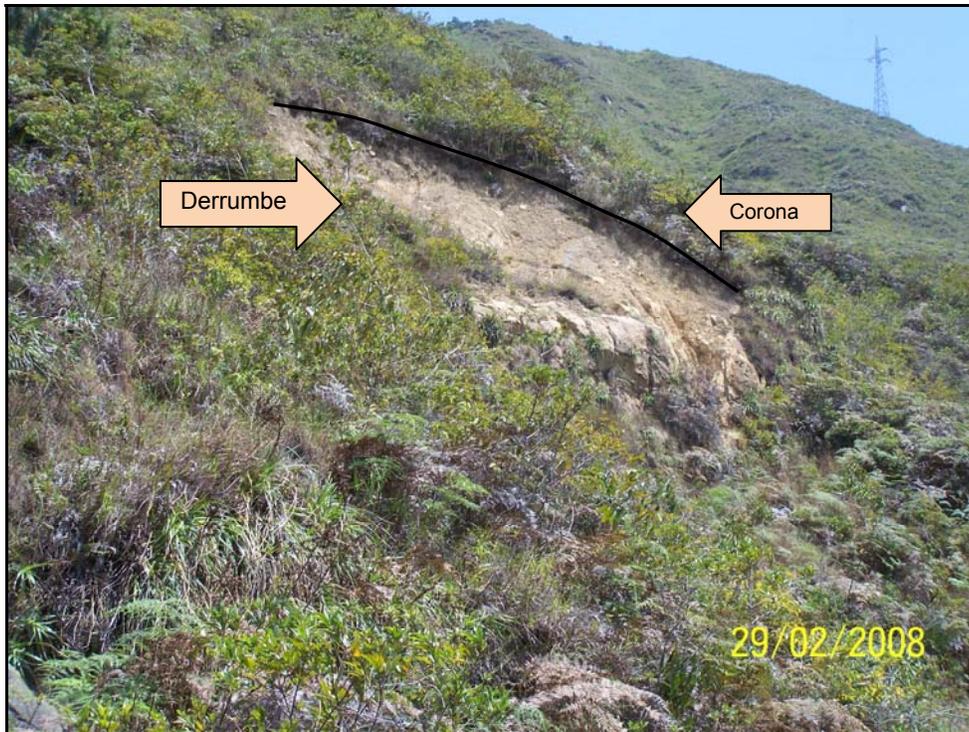
Figura 10. Grava de derrumbe de suelo y roca relacionados con la formación Mucujún

Al norte del sector La Calera hacia la vertiente izquierda de la quebrada Los Conucos (Figura 10). En la ladera derecha de la quebrada Los Conucos cerca de la naciente, se puede apreciar un gran proceso de desprendimientos de grandes bloques, caídos por gravedad, el cual no fue cartografiado por que no se poseía información base de curvas de nivel, pero que da una idea del comportamiento de esta unidad (Figura 8). Hacia el noreste del sector la Calera, se observa un proceso que puede haber comenzado como un derrumbe o un pequeño deslizamiento y luego se transformó en un flujo de detritos ayudado por el agua y la gravedad (Figura 11); este proceso tampoco fué cartografiado.

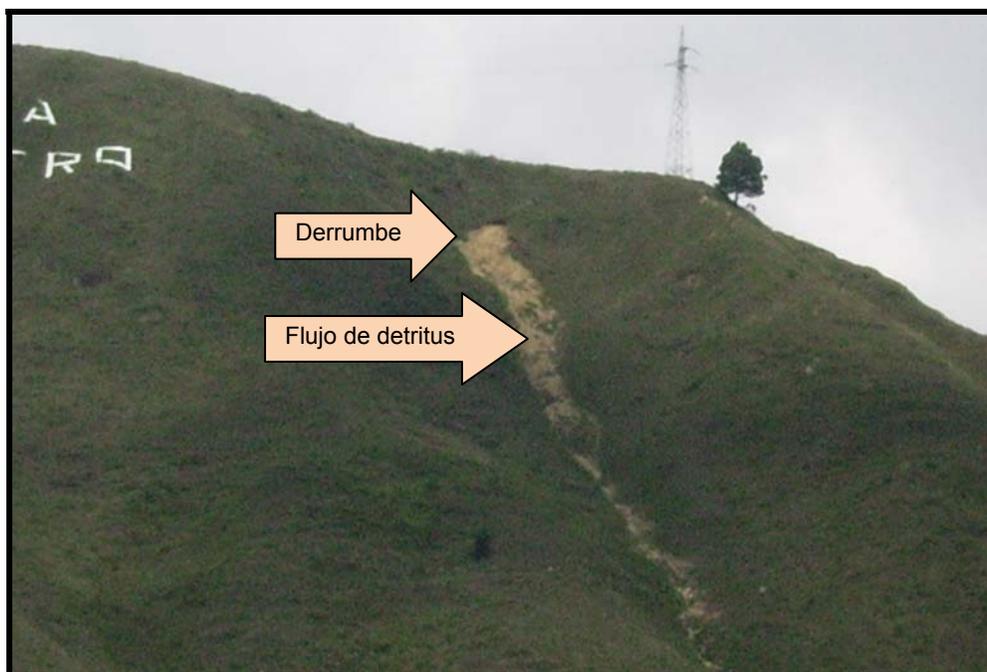
Figura 11. Derrumbe de suelo y roca y flujo de detritos correspondiente a la formación Mucujún

En los afloramientos de la formación Mucujún, ubicada en ambas vertientes, se observó la ocurrencia de movimientos de masa del tipo reptación, además de derrumbes y desprendimientos de roca y suelo, en los sitios que se mencionan a continuación: Al noroeste del barrio San Pedro, se localiza un proceso de desprendimiento, el cual, según versión de los vecinos, años atrás se activó generando la caída de una roca sobre una casa ubicada al pie de talud, ocasionando la muerte de una niña.

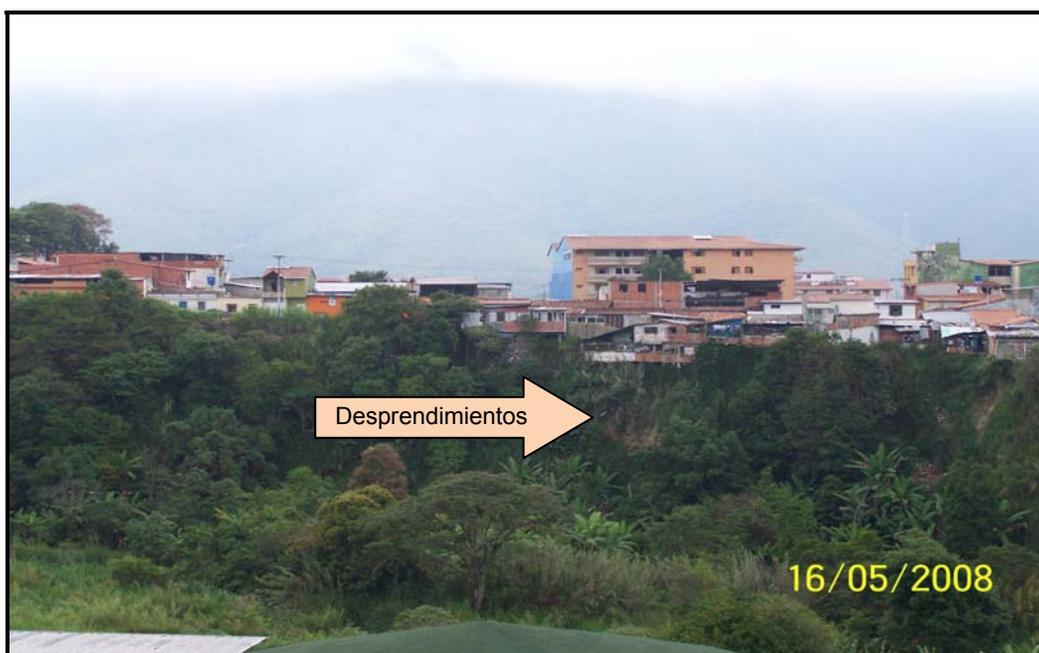
Figura 12. Derrumbe de detritos por socavación lateral de la quebrada Milla

En el talud ubicado en la margen izquierda antes de la confluencia con el río Albarregas, se evidenció la presencia de desprendimientos de roca ocasionados por la socavación basal del talud (Figura 12).

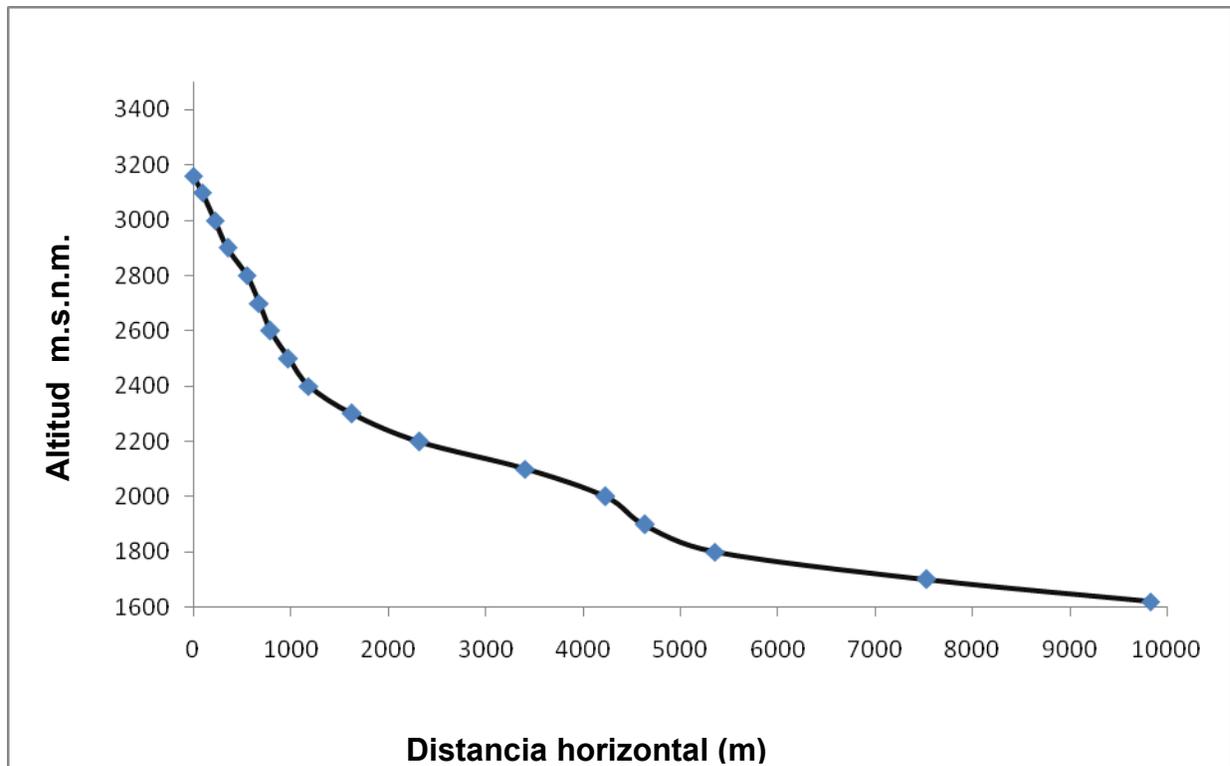
Figura 13. Perfil longitudinal del cauce principal de la quebrada Milla

La pendiente media del cauce es relativamente alta (15,7 %), lo cual hace que esta se comporte como una quebrada torrencial; es importante destacar que el valor de pendiente incrementa la velocidad de la corriente y la capacidad de arrastre de sedimentos, por lo tanto se trata de una microcuenca susceptible a desarrollar mayor violencia en sus crecidas.

Los datos del cuadro 15 son extrapolados para generar el perfil longitudinal; resultando una curva bastante regular, presentando pendientes mas pronunciadas en la parte superior de la quebrada a unos 3160 msnm y descendiendo hasta los 2400 msnm aproximadamente, en este punto las pendientes se comienzan a hacer menos pronunciadas hasta la cota 2000 msnm donde se observa un salto abrupto hasta la cota 1800 a partir del la cual comienza el trayecto urbano de la quebrada, con una pendiente mucho más suave, como se refleja en la figura 13.

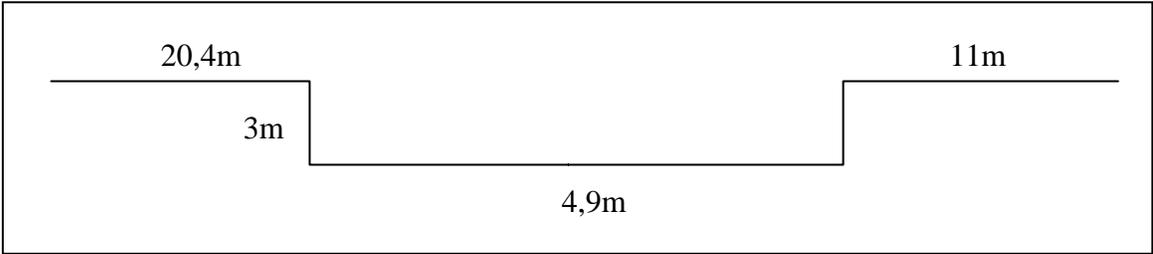
Figura 14a. Sección puente de entrada al barrio San Pedro

Se consideraron 6 secciones identificadas a través de reconocimiento de campo; vistas desde aguas arriba en el sentido del flujo de la quebrada, las cuales corresponden a una serie de puentes ubicados a lo largo del trayecto urbano de la quebrada Milla, considerados por su fácil acceso y para la realización de las mediciones. En cada una se realizó la medición del ancho y alto del espejo de agua como se refleja en el cuadro 16, a su vez, de la distancia que tiene por ambos lados hasta el talud, casa o muro más cercano, como se puede apreciar desde la figura 14a hasta la 19b.

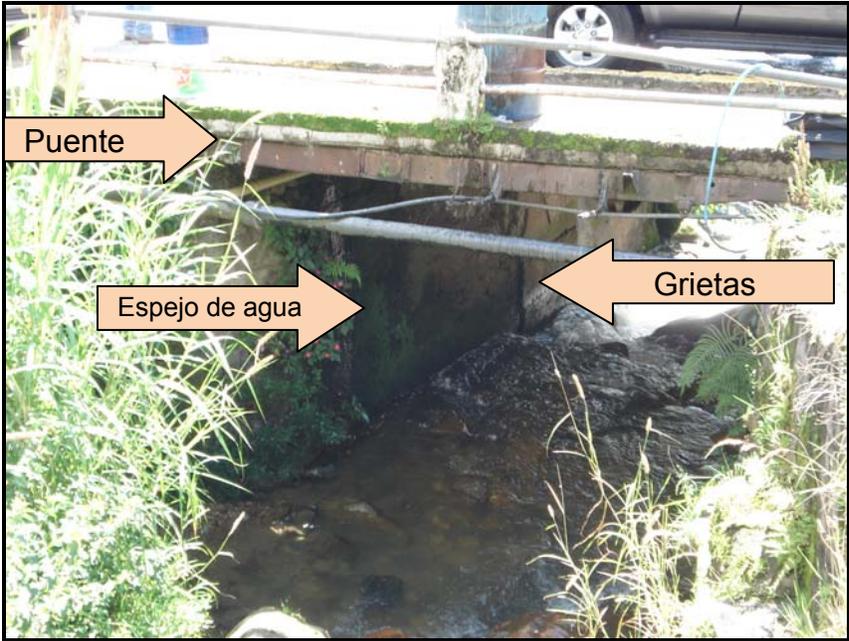
Figura 14b. Sección puente de entrada al barrio San Pedro

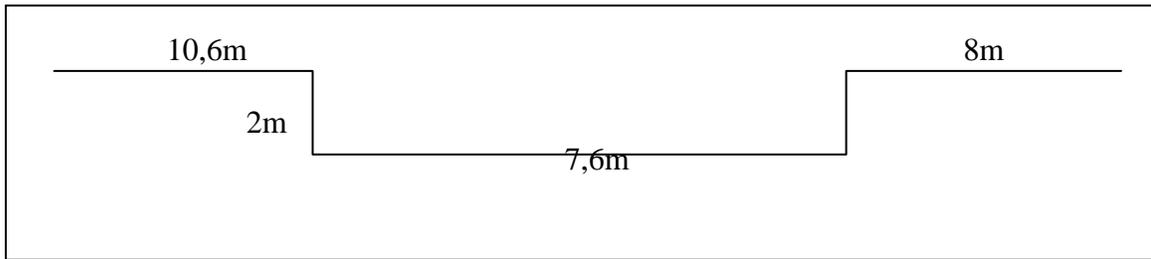
Figura 15a. Sección puente de entrada a La Hechicera

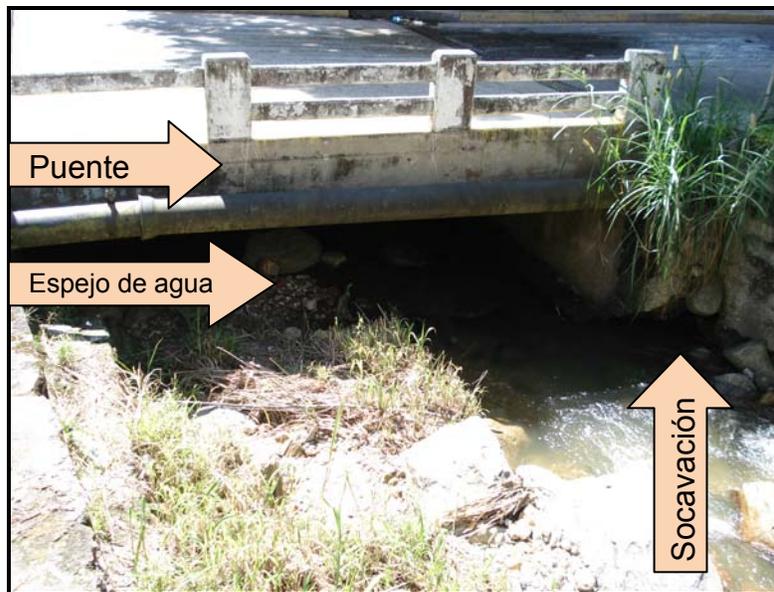
Figura 15b. Sección puente de entrada a La Hechicera

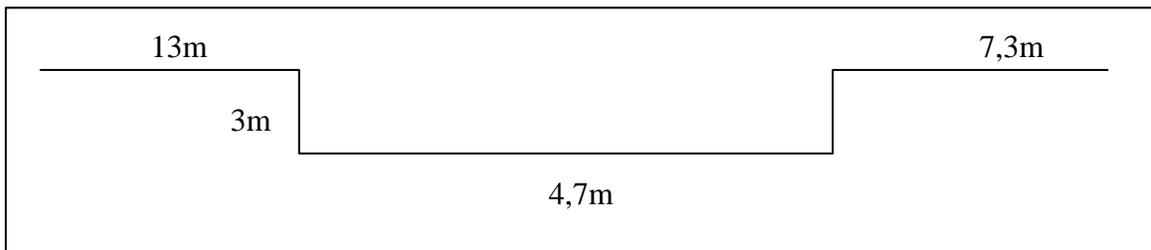
Figura 16a. Sección puente más arriba de la entrada al Barrio Unión

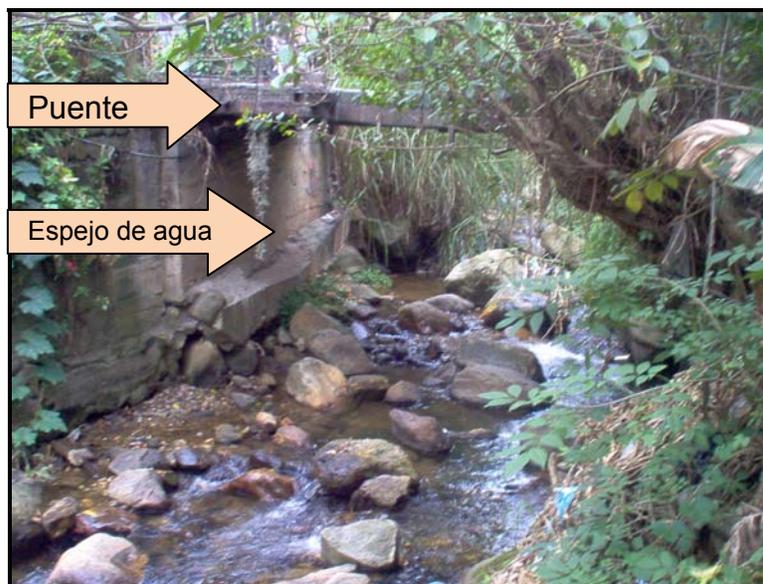
Figura 16b. Sección puente más arriba de la entrada al Barrio Unión

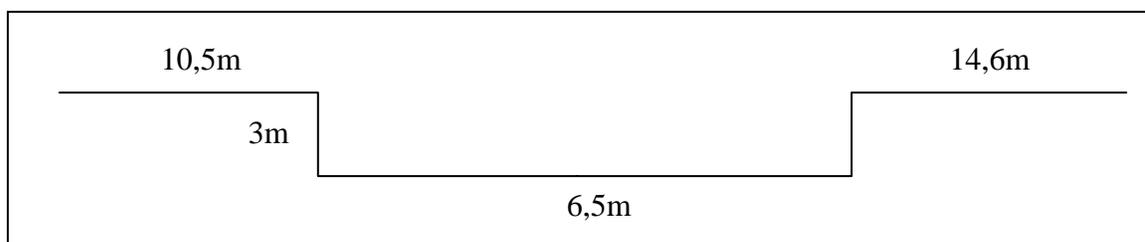
Figura 17a. Sección puente de entrada al sector La Calera

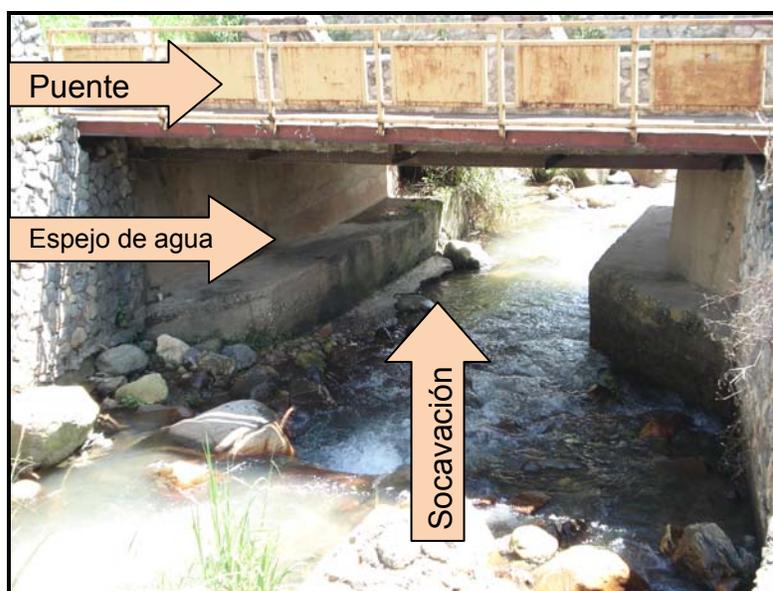
Figura 17b. Sección puente de entrada al sector La Calera

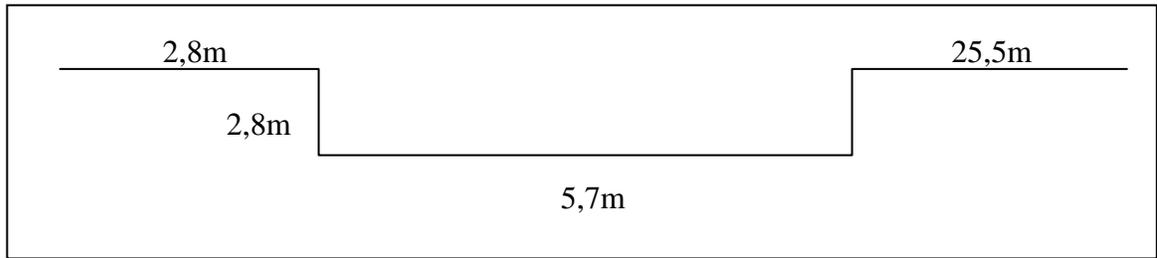
Figura 18a. Sección puente de entrada vía principal los Chorros

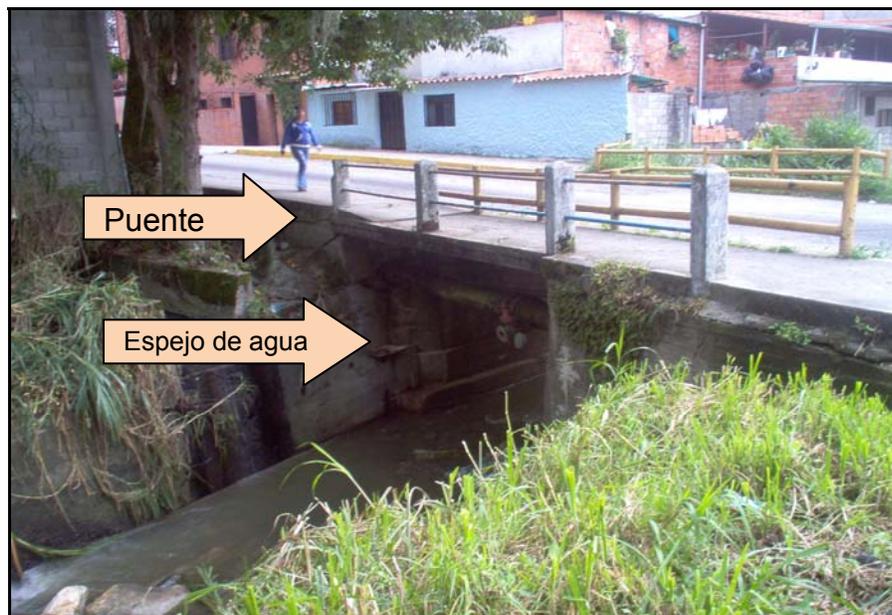
Figura 18b. Sección puente de entrada vía principal los Chorros

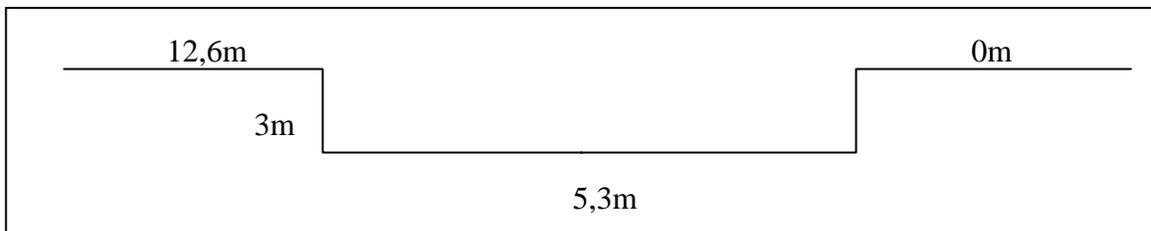
Figura 19a. Sección puente de entrada al barrio San Benito

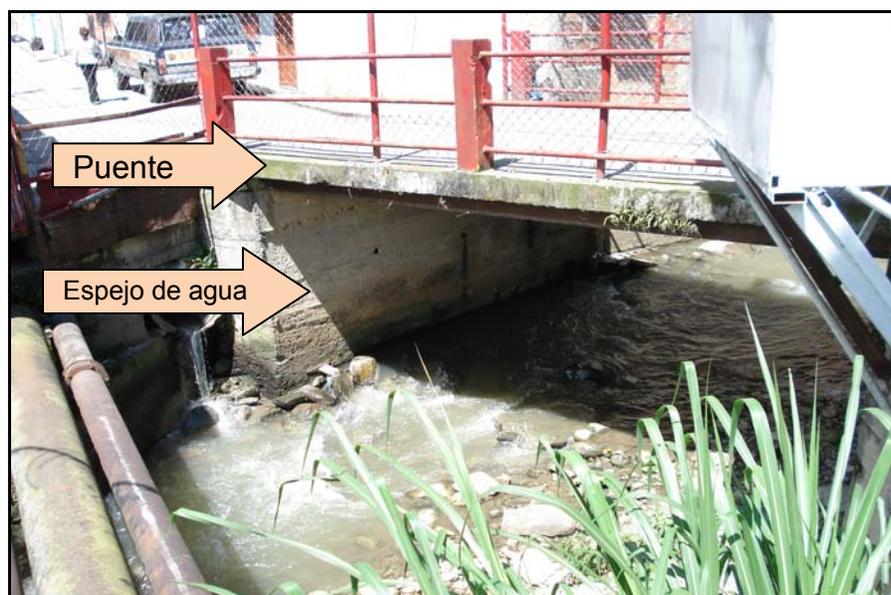
Figura 19b. Sección puente de entrada al barrio San Benito

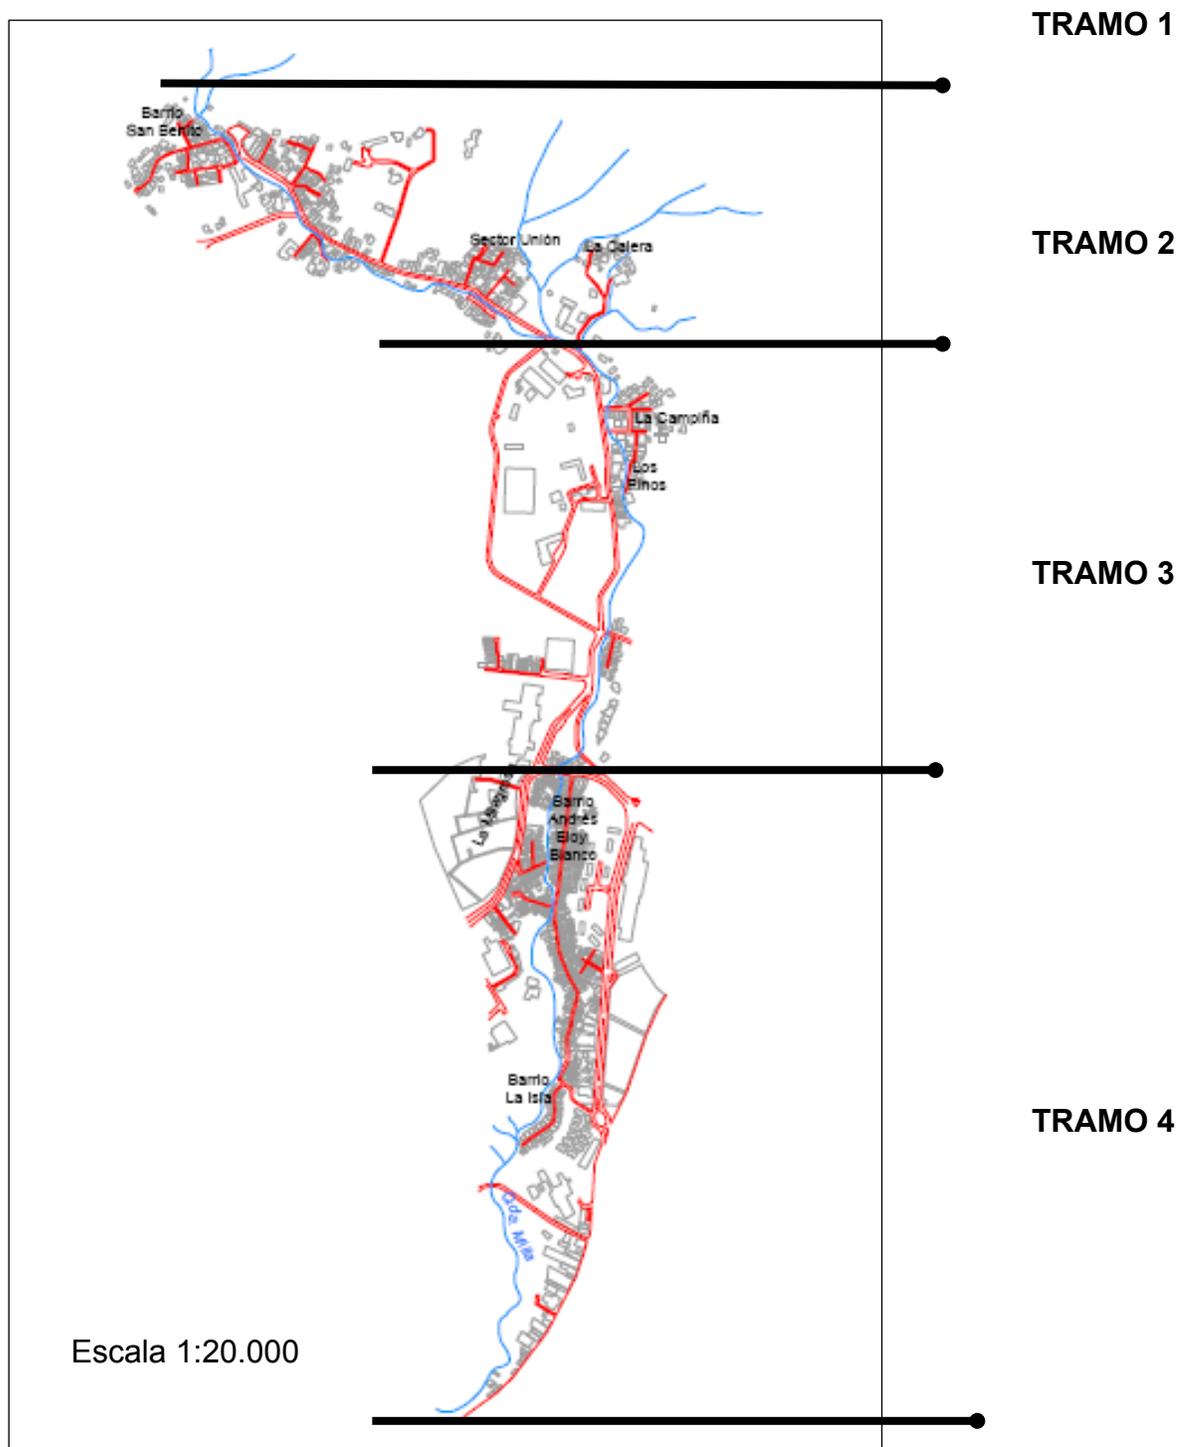
Figura 20. Tramos de la quebrada Milla

tomados del trabajo de Silva (1990) en el cual se estudiaron una serie de tramos de la quebrada Milla (figura 20):

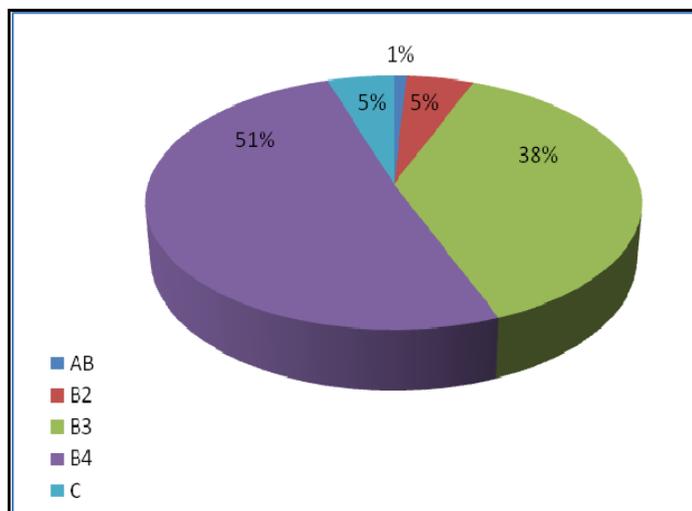
Figura 21. Clasificación de las edificaciones de acuerdo a su tipología constructiva

Como se había mencionado en el capítulo anterior, los niveles de vulnerabilidad física se asumieron a partir de las características de la tipología de construcción según la clasificación propuesta por Ferrer y Laffaille (2004). Las condiciones tipológicas que pueden incrementar la vulnerabilidad física dependen del peso de la construcción y de algunas características observadas en campo como las viviendas ubicadas en zonas de impacto directo o alcance de movimientos de masa y desbordes por crecidas. De tal manera, se incluyeron dentro del nivel de vulnerabilidad baja, todas aquellas edificaciones que corresponden a los niveles I y II de la misma clasificación; en el nivel de vulnerabilidad media las que corresponde a los niveles que van del III al V según los autores mencionados y en el nivel de vulnerabilidad alta las edificaciones que se encuentran desde el nivel VI en adelante.

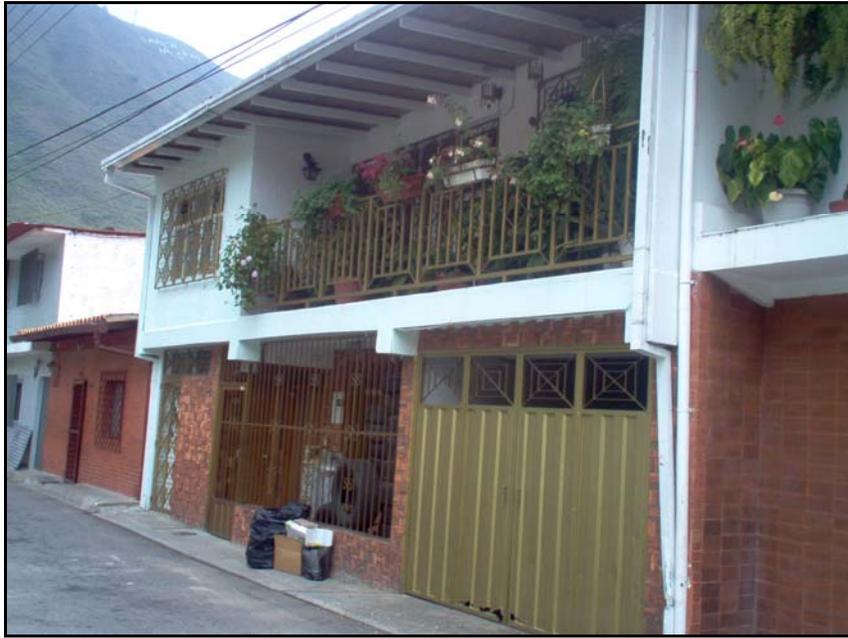
Figura 22. Vivienda ubicada en sector Unión

En este nivel se encuentran las edificaciones del tipo **B3** y **B4** localizadas en zonas de pendientes menores a 15° y algunas en pendientes entre 15° y 30°, sectores alejados de las zonas de desborde de la quebrada a más de 25 metros de distancia del cauce principal, a su vez alejadas de las zonas de impacto directo por movimientos de masa del pie y borde del talud; también encontramos edificaciones del tipo **C**, que están ubicadas en las zonas de desborde de la quebrada hasta los 25 metros de distancia del cauce principal, y en las zonas de impacto directo a movimientos de masa, al pie y borde del talud (Figura 23). Este nivel de vulnerabilidad media está representado por el 28 % del total de construcciones presentes del área de estudio.

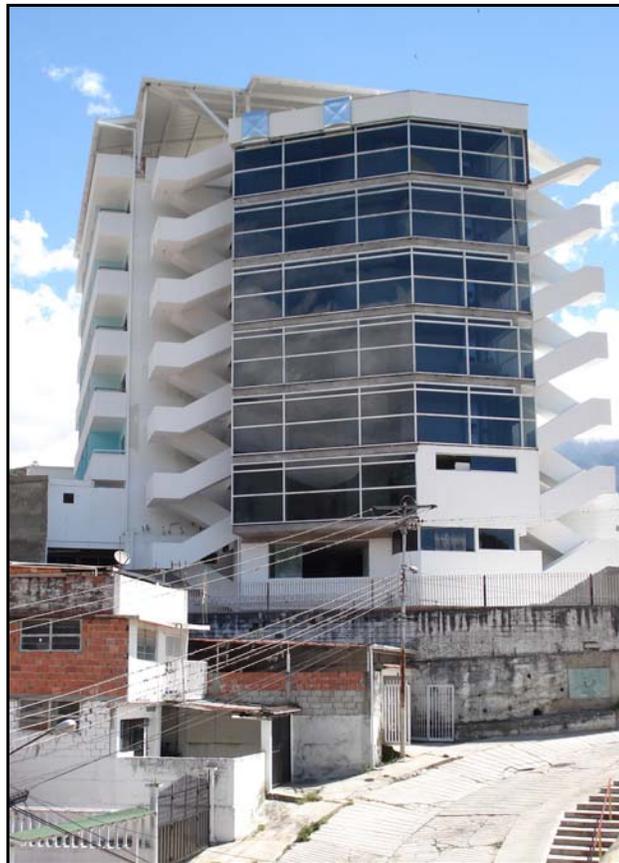
Figura 23. Edificio ubicado en el borde del talud de la Avenida Universidad

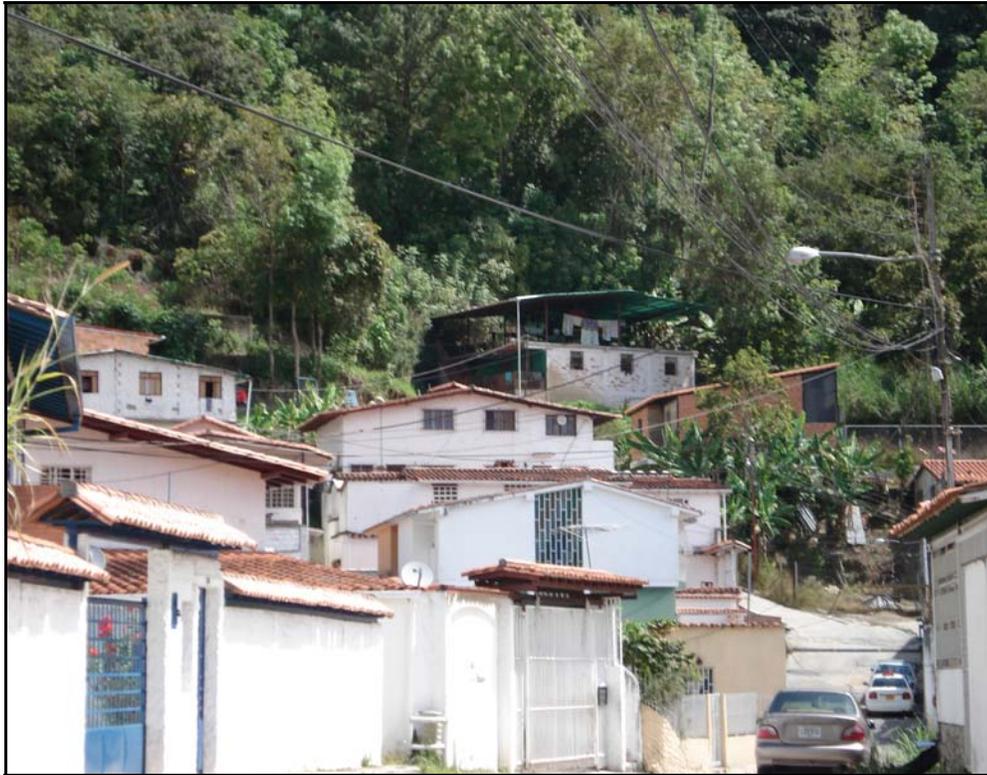
Figura 25. Viviendas ubicadas en el talud y pie del talud del sector La Campiña

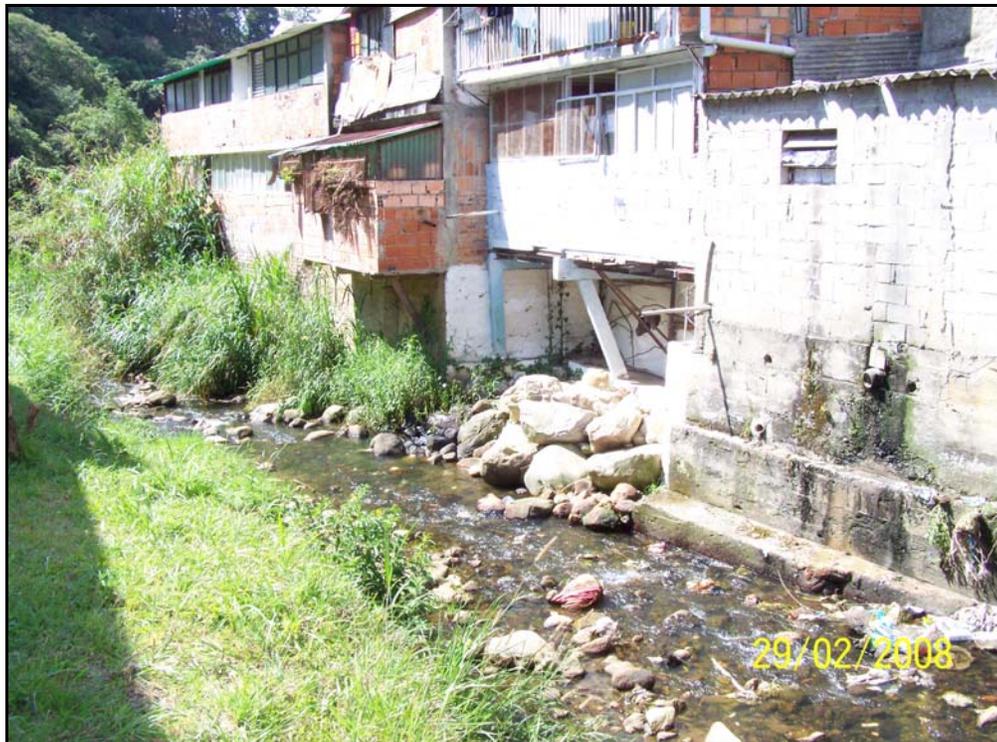
Figura 26. Viviendas ubicadas en avenida principal Los Chorros; vulnerabilidad asociada con impactos directos por desbordes

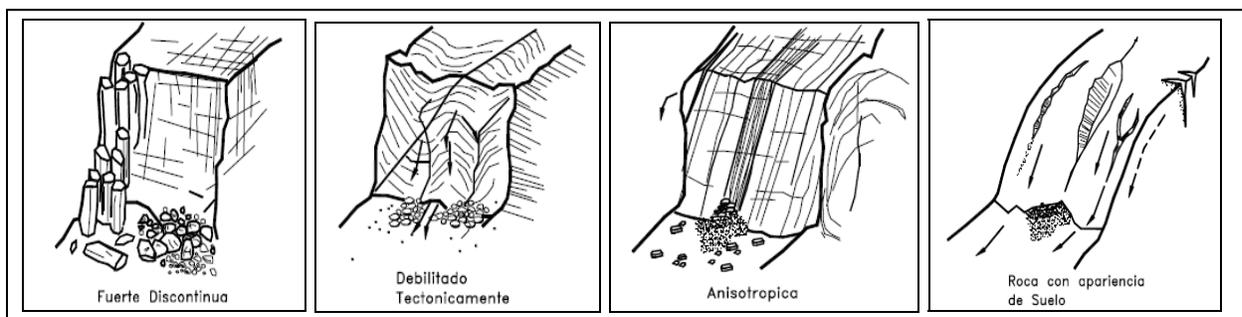
Figura 36. Clasificación de tipos de rocas para el área de estudio

Roca fallada con fracturas y zonas de breccia.

Características: Susceptible a procesos de erosión, surcos y cárcavas. El deterioro primario ocurre por lavado superficial y caída de granos con flujos de detritos y colapso como modos secundarios.
