# DETERIORO DE PAVIMENTOS RÍGIDOS

## METODOLOGÍA DE MEDICIÓN, POSIBLES CAUSAS DE DETERIORO Y REPARACIONES

En el documento, se presentan una descripción general de los pavimentos rígidos con las posibles causas de deterioros. Como ejemplo práctico se dan a conocer 6 vías en donde se han hecho uso de este tipo de estructuras de rodamiento y se localizan en ellas los daños causados, forma de medición, posible causas que generen el daño y formas de reparación.

Elaborado por: Ing. Luis F. Altamirano Kauffmann.  
ludwigkauf@yahoo.com

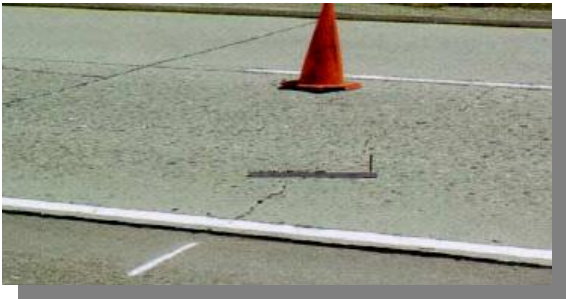
### a) Fisura transversal o diagonal

**Descripción:** Fracturamiento de la losa que ocurre aproximadamente perpendicular al eje del pavimento, o en forma oblicua a este, dividiendo la misma en dos planos.

**Posibles Causas:** Son causadas por una combinación de los siguientes factores: excesivas repeticiones de cargas pesadas (fatiga), deficiente apoyo de las losas, asentamientos de la fundación, excesiva relación longitud / ancho de la losa o deficiencias en la ejecución de éstas.

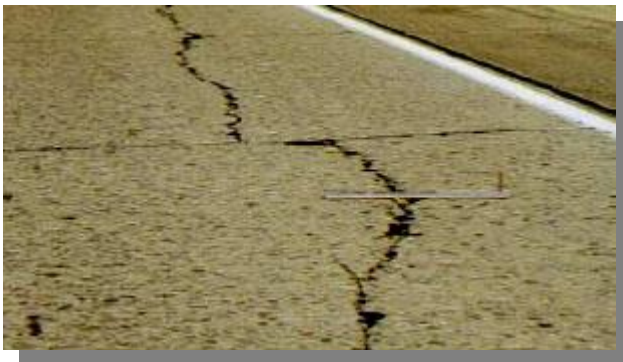
**b) Fisura Longitudinal:**

**Descripción:** Fracturamiento de la losa que ocurre aproximadamente paralela al eje de la carretera, dividiendo la misma en dos planos.

**Posibles causas:** Son causadas por la repetición de cargas pesadas, pérdida de soporte de la fundación, gradientes de tensiones originados por cambios de temperatura y humedad, o por las

deficiencias en la ejecución de éstas y/o sus juntas longitudinales.

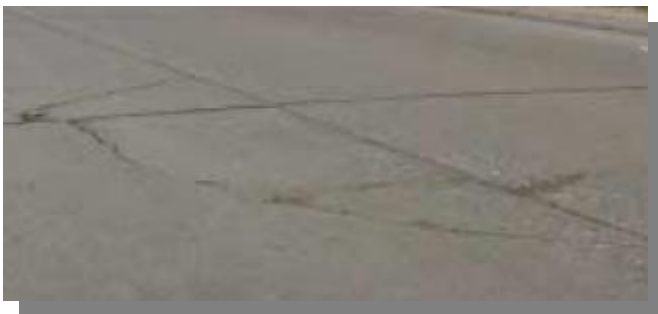
**c) Fisura de Esquina.**

**Descripción:** Es una fisura que intersecta la junta o borde que delimita la losa a una distancia menor de 1.30 m a cada lado medida desde la esquina. Las fisuras de esquina se extienden verticalmente a través de todo el espesor de la losa.

**Posibles Causas:** Son causadas por la repetición de cargas pesadas (fatiga de concreto) combinadas con la acción drenante, que debilita y erosiona el apoyo de la fundación, así como también por una deficiente transferencia de cargas a través de la junta, que favorece el que se produzcan altas deflexiones de esquina.

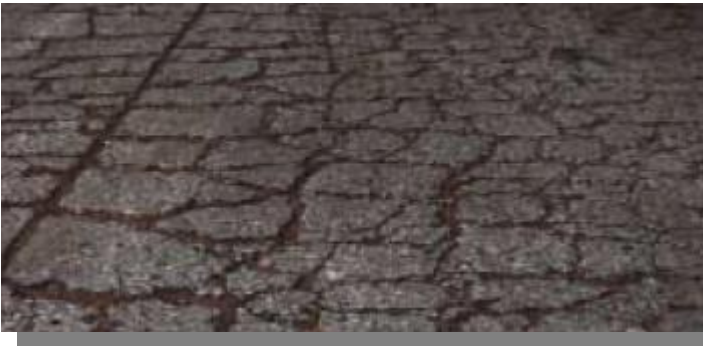
**d) Losas subdivididas.**

**Descripción:** Fracturamiento de la losa de concreto conformando una malla amplia, combinando fisuras longitudinales, transversales y/o diagonales, subdividiendo la losa en cuatro o más planos.

**Posibles causas:** Son originadas por la fatiga del concreto, provocadas por la repetición de elevadas cargas de tránsito y/o deficiente soporte de la fundación, que se traducen en una capacidad de soporte deficiente de la losa.

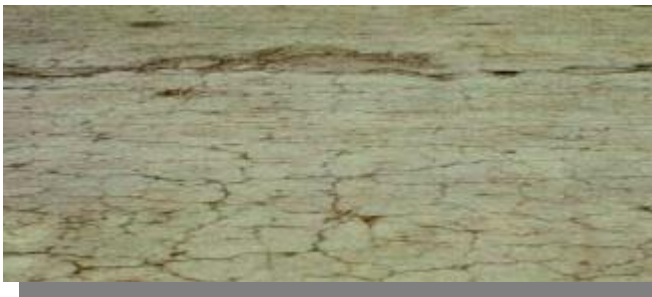
#### e) Fisuras en Bloque.

**Descripción:** Fracturamiento que subdividen generalmente una porción de la losa en planos o bloque pequeños de área inferior a 1 metro cuadrado.

**Posibles causas:** Son causadas por la repetición de cargas pesadas (fatiga de concreto), el equivocado diseño estructural y las condiciones de soporte deficiente. Es la evolución final del proceso de fisuración, que comienza formando una malla más o menos cerrada; el tránsito y el continuo deflexionar de los planos aceleran la subdivisión en bloques más pequeños, favoreciendo el despostillamiento de sus bordes.

De no tomarse medidas correctivas el deterioro progresa formando a corto plazo un bache. Pueden presentar diversas formas y aspectos, pero con mayor frecuencia son delimitados por una junta y una fisura.

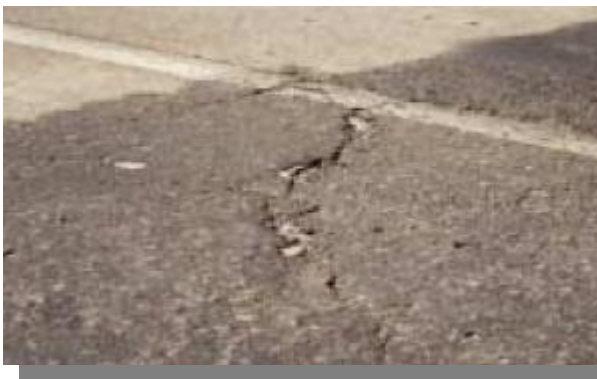
### f) Fisuras Inducidas.

**Descripción:** Se incluyen bajo esta denominación un conjunto de fisuras de forma errática cuyo desarrollo en el pavimento es indicado por factores relativos a una inadecuada distribución de juntas o inapropiada inserción de estructuras u otros elementos dentro de las losas.

**Posibles causas:** Cuando el arreglo de juntas en un carril no es respetado en el carril contiguo, es muy probable que induzcan o reflejen en éste, fisuras que den continuidad a las juntas existentes. Esta situación se presenta también con frecuencia cuando se ejecutan parchados y el diseño de sus bordes o juntas, sus dimensionamientos o inclusive distancias mínimas o juntas existentes, no son respetadas; eventualmente este fisuramiento puede continuar subdividiendo los planos resultantes identificándose este caso particularmente como "Fisuras en Bloques"

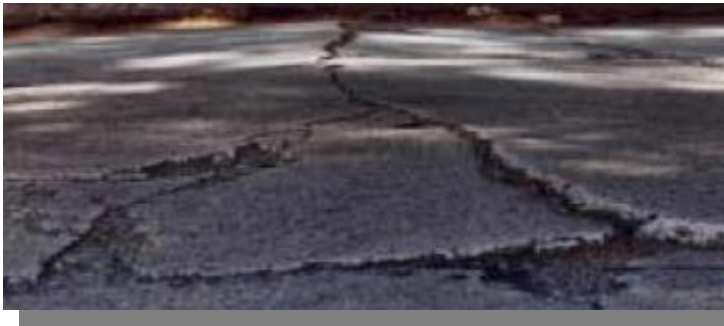
#### a) **Levantamiento de losas**

**Descripción:** Sobre-elevación abrupta de la superficie del pavimento, localizada generalmente en zonas contiguas a una junta o fisura transversal.

**Posibles causas:** Son causadas por falta de libertad de

expansión de las losas de concreto, las mismas que ocurren mayormente en la proximidad de las juntas transversales. La restricción a la expansión de las losas puede originar fuerzas de compresión considerables sobre el plano de la junta. Cuando estas fuerzas no son completamente perpendiculares al plano de la junta o son excéntricas a la sección de la misma, pueden ocasionar el levantamiento de las losas contiguas a las juntas, acompañados generalmente por la rotura de estas losas.

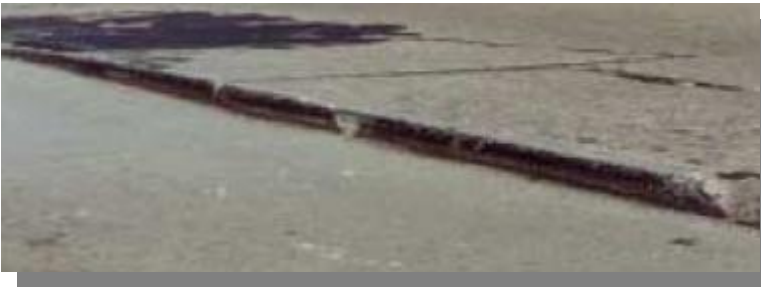
### b) Dislocamiento

**Descripción:** Es una falla provocada por el tránsito en la que una losa del pavimento a un lado de una junta presenta un desnivel con respecto a una losa vecina; también puede manifestarse en correspondencia con fisuras.

**Posibles causas:** Es el resultado en parte del ascenso a través de la junta o grieta del material suelto proveniente de la capa inferior de la losa (en sentido de la circulación del tránsito) como también por depresión del extremo de la losa posterior, al disminuir el soporte de la fundación. Son manifestaciones del fenómeno de bombeo, cambios de volumen que sufren los suelos bajo la losa de concreto y de una deficiente transferencia de carga entre juntas.

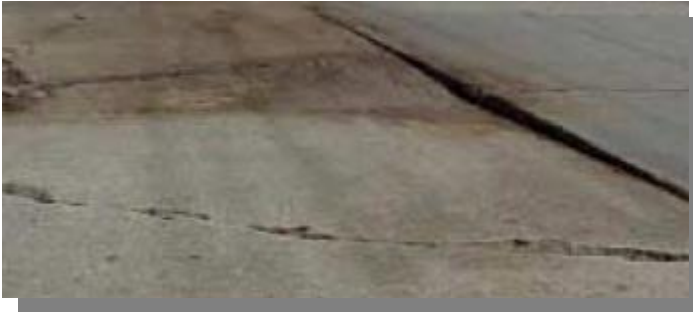
### c) Hundimiento

**Descripción:** Depresión o descenso de la superficie del pavimento en un área localizada del mismo; puede estar acompañado de un fisuramiento significativo, debido al asentamiento del pavimento.

**Posibles causas:** Este tipo de deformación permanente del pavimento, con o sin agrietamiento puede ocurrir cuando se producen asentamiento o consolidación en la subrasante, por ejemplo, en terraplenes cuando existen condiciones muy desfavorables para la fundación, o bien en zonas contiguas a una estructura de drenaje o de retención donde puede ocurrir el asentamiento del material de relleno por deficiente compactación inicial o bien por movimiento de la propia estructura. También pueden ser originadas por deficiencias durante el proceso de construcción de las losas.

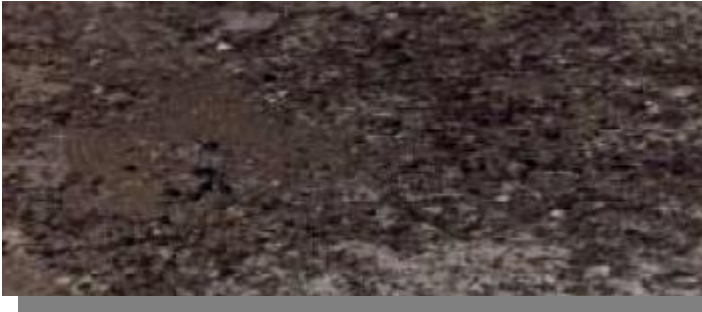
#### **a) Descascaramiento y fisuras capilares**

**Descripción:** Descascaramiento es la rotura de la superficie de la losa hasta una profundidad del orden de 5 a 15 mm, por desprendimiento de pequeños trozos de concreto. Por fisuras capilares se refiere a una malla o red de fisuras superficiales muy finas, que se extiende solo

a la superficie del concreto. Las mismas que tienden a intersectarse en ángulos de 120°.

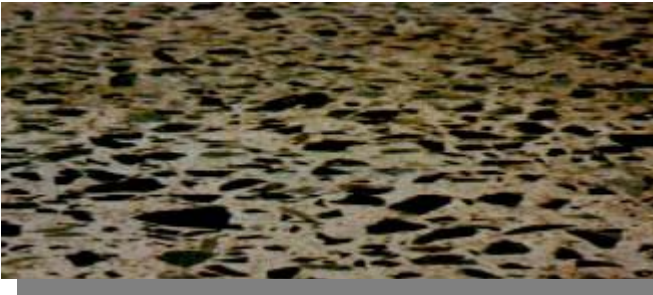
## b) Pulimiento de la superficie

**Descripción:** Superficie de rodamiento excesivamente lisa por efecto del pulimiento de los agregados que la componen.

**Posibles causas:** Esta deficiencia es causada principalmente por el tránsito, el mismo que produce el

desgaste superficial de los agregados de naturaleza degradable, particularmente cuando el concreto es de calidad pobre y favorece la exposición de los mismos. Cuando el agregado en la superficie favorece la exposición de los mismos.

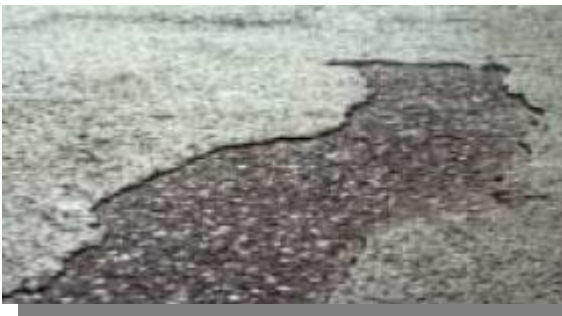
## c) Peladuras.

**Descripción:** Progresiva desintegración de la superficie del pavimento por pérdida de material fino desprendido de matriz arena cemento del concreto, provocando una superficie de rodamiento rugosa y eventualmente pequeñas cavidades.

**Posibles causas:** Son causadas por el efecto abrasivo del tránsito sobre concretos de calidad pobre, ya sea por el empleo de dosificaciones inadecuadas (bajo contenido de cemento, exceso de agua, agregados de inapropiada granulometría), o bien por deficiencias durante su ejecución (segregación de la mezcla, insuficiente densificación, curado defectuoso, etc.).

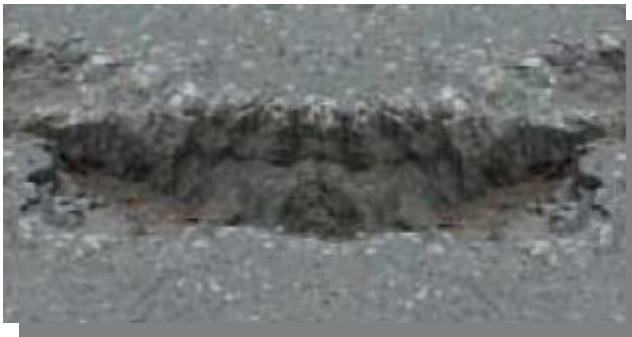
**d) Bache.**

**Descripción:** Descomposición o desintegración la losa de concreto y su remoción en una cierta área, formando una cavidad de bordes irregulares.

**Posibles causas:** Los baches se producen por conjunción de varias causas: fundaciones y capas inferiores inestables; espesores del pavimento

estructuralmente insuficientes; defectos constructivos; retención de agua en zonas hundidas y/o fisuradas. La acción abrasiva del tránsito sobre sectores localizados de mayor debilidad del pavimento o sobre áreas en las que se han desarrollado fisuras en bloque, que han alcanzado un alto nivel de severidad, provoca la desintegración y posterior remoción de parte de la superficie del pavimento, originando un bache.

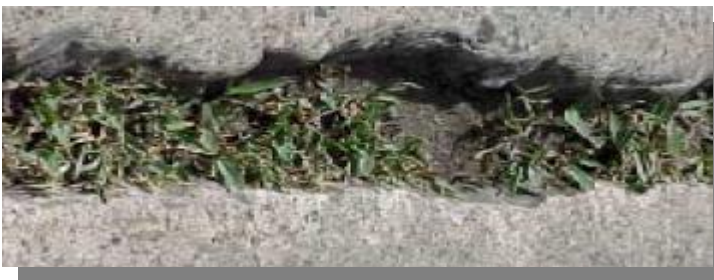
#### a) Deficiencias en material de sello

**Descripción:** Se refiere a cualquier condición que posibilite la acumulación de material en las juntas o permita una significativa infiltración de agua. La acumulación de material incompresible impide el movimiento de la losa, posibilitando que se produzcan fallas, como levantamiento o despostillamientos de juntas.

**Posibles causas:** Las causas más frecuentes para que el material de sello sea deficiente, son:

- ✓ Endurecimiento por oxidación del material de sello.
- ✓ Pérdida de adherencia con los bordes de las losas.
- ✓ Levantamiento del material de sello por efecto del tránsito y movimientos de las losas.
- ✓ Escasez o ausencia del material de sello
- ✓ Material de sello inadecuado

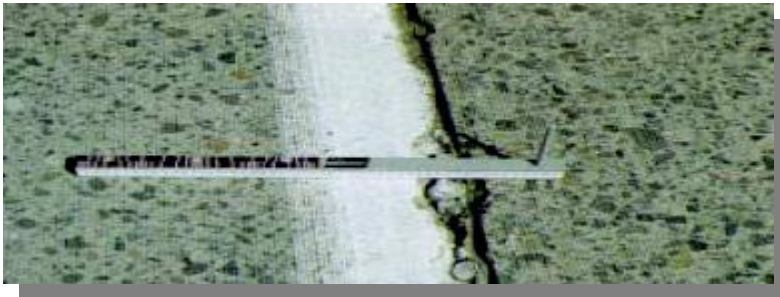
## b) Despostillamiento

**Descripción:** Rotura, fracturación o desintegración de los bordes de las losas dentro de los 0.60 metros de una junta o una esquina y generalmente no se extiende más allá de esa

distancia. Además no se extiende verticalmente a través de la losa sino que intersectan la junta en ángulo

**Posibles causas:** Los despostillamientos se producen como consecuencia de diversos factores que pueden actuar aislada o combinadamente; excesivas tensiones en las juntas ocasionadas por las cargas del tránsito y/o por infiltración de materiales incompresibles; debilidad del concreto en la proximidad de la junta debido a un sobre acabado y excesiva disturbación durante la ejecución de la junta; deficiente diseño y/o construcción de los sistemas de transferencia de carga de la junta; acumulación de agua a nivel de las juntas.

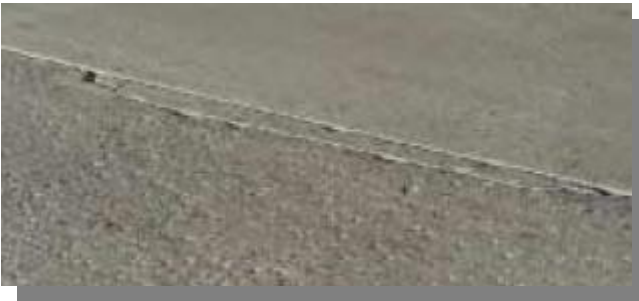
### c) Fisuras por mal funcionamiento de juntas

**Descripción:** Fisuras sinuosas aproximadamente paralelas a la junta, en algunos casos transversalmente y en forma de arcos erráticos, localizados muy próximas a las mismas.

**Posibles causas:** La falta de verticalidad y la inadecuada inserción de los elementos empleados para inducir el corte de la junta, cortes poco profundos, excesiva disturbación durante la ejecución de las juntas son algunas causas frecuentes que provocan una fisura paralela muy

próxima a las mismas (doble junta).

Típicamente, la colocación de barras pasadores mal alineados, el empleo de barras de insuficiente diámetro y/o longitud, o bien la corrosión de éstas, impiden el movimiento normal de las juntas, provocando fisuras próximas a la junta transversal, a una distancia de 0.20 a 0.40 metros.

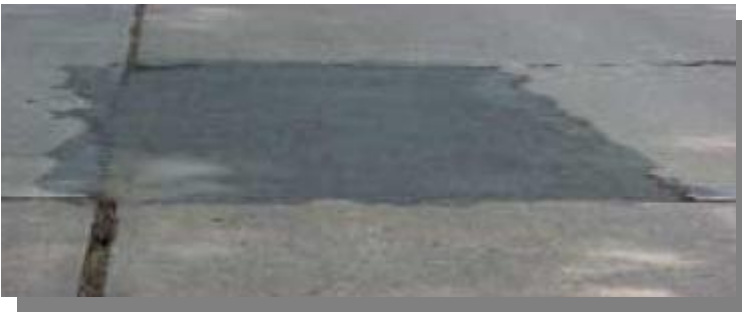
### **a) Parchados y reparaciones para servicios públicos**

**Descripción:** Un parche es un área donde el pavimento original ha sido removido y reemplazado, ya sea con un material similar o eventualmente diferente, para reparar el pavimento existente, también un

parchado por reparación de servicios públicos es un parche que se ha ejecutado para permitir la instalación o mantenimiento de algún tipo de servicio público subterráneo.

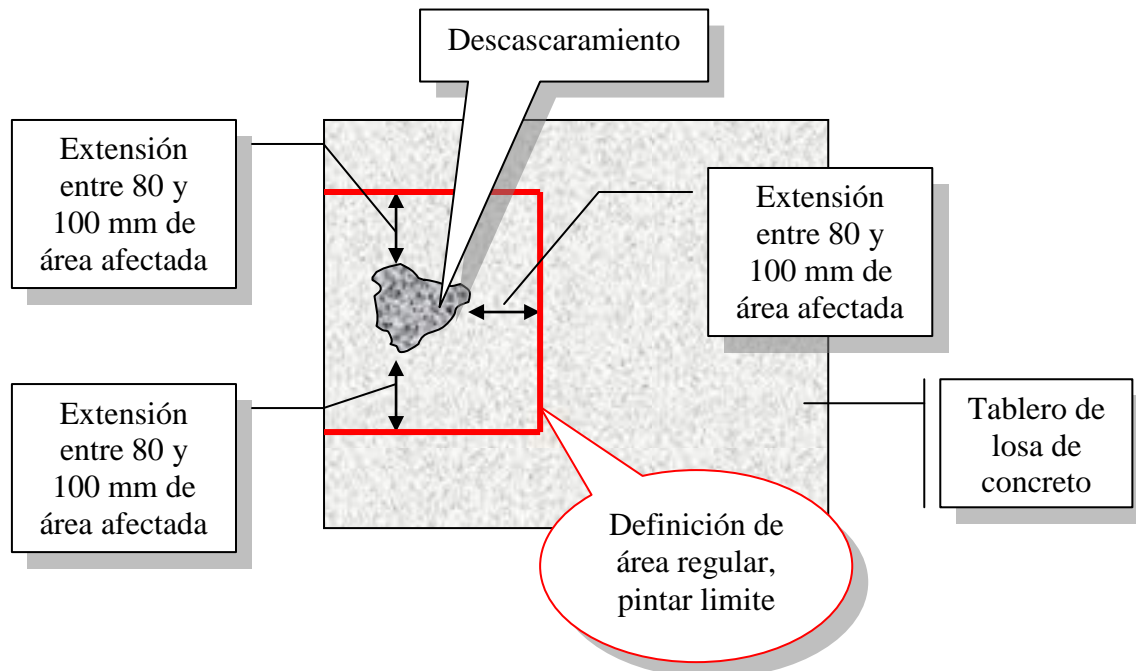
Como podrá observarse en la foto, existen los dos tipos de deterioros en esta losa, localizándose en la esquina, además existe la presencia de arenas en el interior de la grieta, así como la evidencia del progresivo deterioro de la losa por la falta de mantenimiento.

Como el descascaramiento es en la parte superior de la losa y el nivel de severidad de la fisura de esquina es Alto, es un indicativo de remover el área afectada por medio de reparaciones parciales.

- ✓ Definir el área a remover (entre 80 a 100 mm mas allá de las área afectada).
- ✓ Definir áreas cuadradas y rectangulares para que la remoción del concreto sea más fácil.
- ✓ Pintar los límites de remoción.

- ✓ Efectuar un corte con una sierra alrededor del perímetro del área a reparar. El corte de la sierra debe tener una profundidad mínima de 40 mm.
- ✓ La superficie se debe remover en una profundidad mínima de 40 mm con herramientas neumáticas ligeras hasta que quede expuesto el concreto sano.
- ✓ Retirar los escombros con herramientas manuales cincelado una vez que se haya utilizado la herramientas neumáticas.
- ✓ Como nuestra remoción se efectúa cerca de una junta longitudinal y transversal, antes de verter el concreto se debe colocar un inserto incomprensible para evitar la adherencia entre tableros adyacentes.

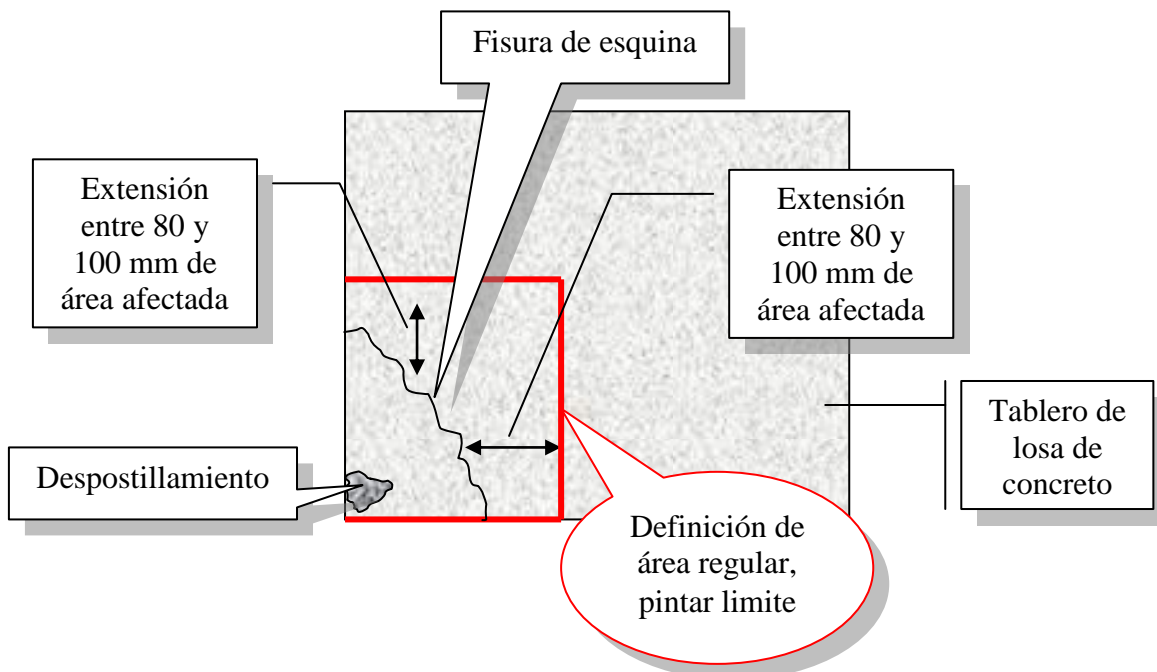
Como los niveles de los deterioros son medianos, la fisura de esquina es de 5mm y el despostillamiento es considerable en extensión se recomienda la remoción parcial de un tablero de la losa que abarque desde la esquina de este mas 80 mm más allá de la fisura de esquina.

- ✓ Definir el área a remover (entre 80 a 100 mm mas allá de las áreas afectada).
- ✓ Definir áreas cuadradas y rectangulares para que la remoción del concreto sea más fácil.
- ✓ Pintar los límites de remoción.

- ✓ Efectuar un corte con una sierra alrededor del perímetro del área a reparar. El corte de la sierra debe tener una profundidad mínima de 40 mm.
- ✓ La superficie se debe remover en una profundidad mínima de 40 mm con herramientas neumáticas ligeras hasta que quede expuesto el concreto sano.
- ✓ Retirar los escombros con herramientas manuales cincelado una vez que se haya utilizado la herramientas neumáticas.
- ✓ Como nuestra remoción se efectúa cerca de una junta longitudinal y transversal, antes de verter el concreto se debe colocar un inserto incomprensible para evitar la adherencia entre tableros adyacentes.

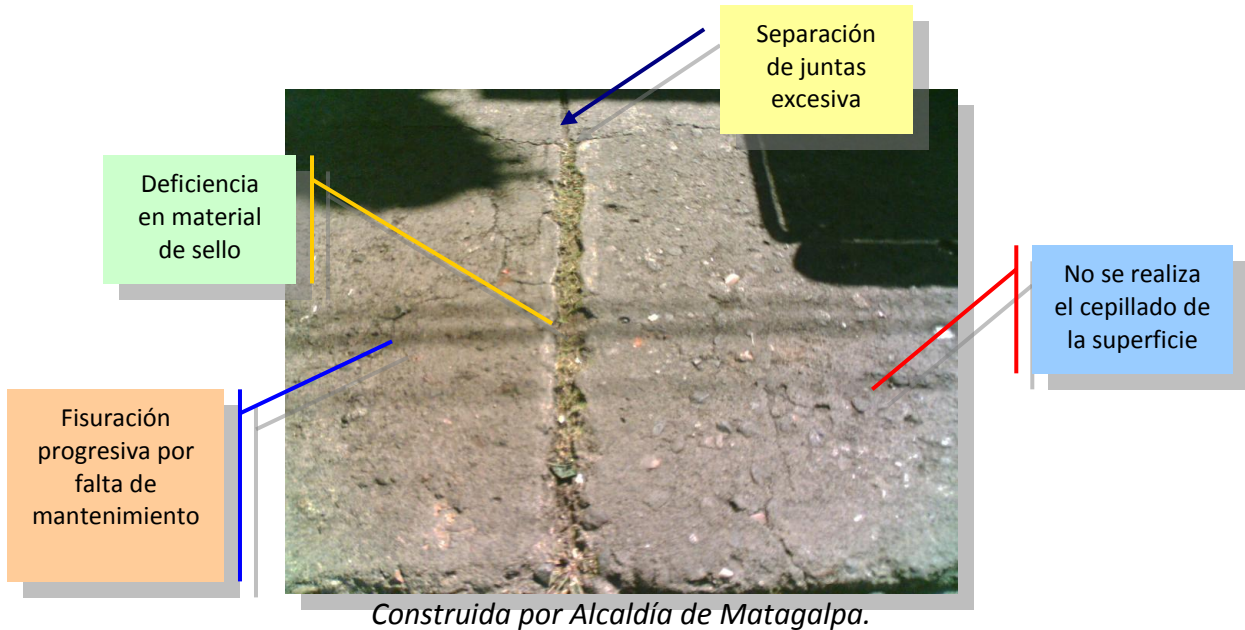
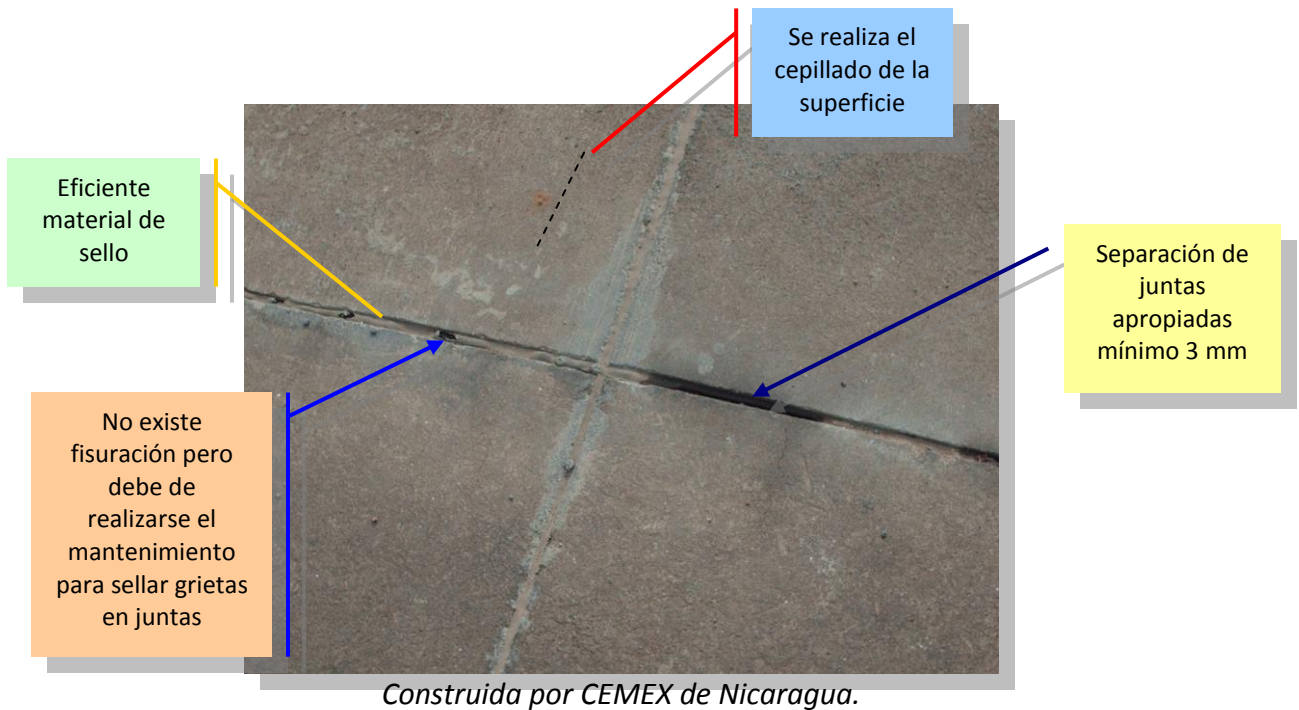
Con la finalidad de observar algunas diferencias entre los sistemas de estructuras de pavimentos rígidos, construidos por CEMEX de Nicaragua y la Municipalidad de Matagalpa, se realizará la comparación a través de imágenes tomadas en el campo. Para notar las observaciones será necesario correlacionar estas en las fotos por el color de los recuadros que realizan las diferencias constructivas.

Estas son algunas de las características que se puede diferenciar en la superficie de la estructura del pavimento rígido, otras características sólo son observables en las etapas constructivas.

Se hace referencia al cepillado de la estructura, porque este es el garante de la salida del agua en los períodos de lluvia, además que realiza la función de fricción entre la llanta y la superficie de la carpeta de rodamiento.
