RECONOCIMIENTO GEOLOGICO DE DERRUMBES EN CARRETERA MANAGUA-EL ESPINO, MADRIZ.

Tupak Obando

I. -INTRODUCCION

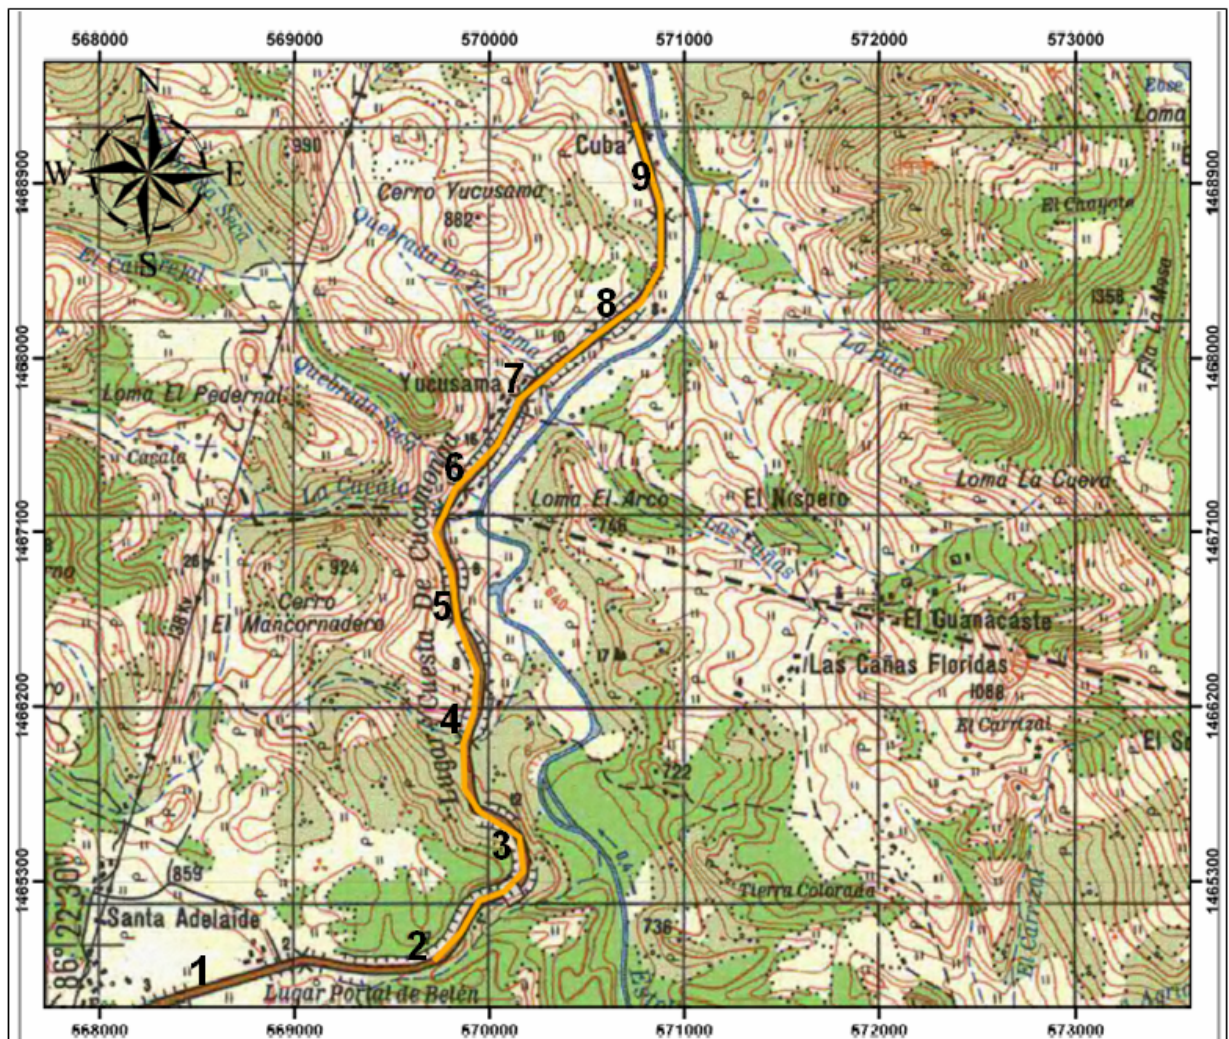
b) Localización cartográfica de sitios de deslizamientos (punto rojo) en tramo de carretera a Managua –El Espino, al Norte de Estelí en Departamento de Madriz. Hoja Topográfica La Sirena con código 2955-IV. Escala ampliada 1:30,000.
