# EVALUACIÓN DE LA SITUACIÓN ACTUAL DE INESTABILIDAD DEL TERRENO EN EL ÁREA DEL CENTRO DE SALUD. MURRA, NUEVA SEGOVIA

**Tupak Obando Rivera**

Ingeniero Geólogo. Master y Doctorado dentro del Programa Inter.-Universitario de Doctorado y Maestría en Geología y Gestión Ambiental de los Recursos Mineros de la UNÍA (Huelva, España)

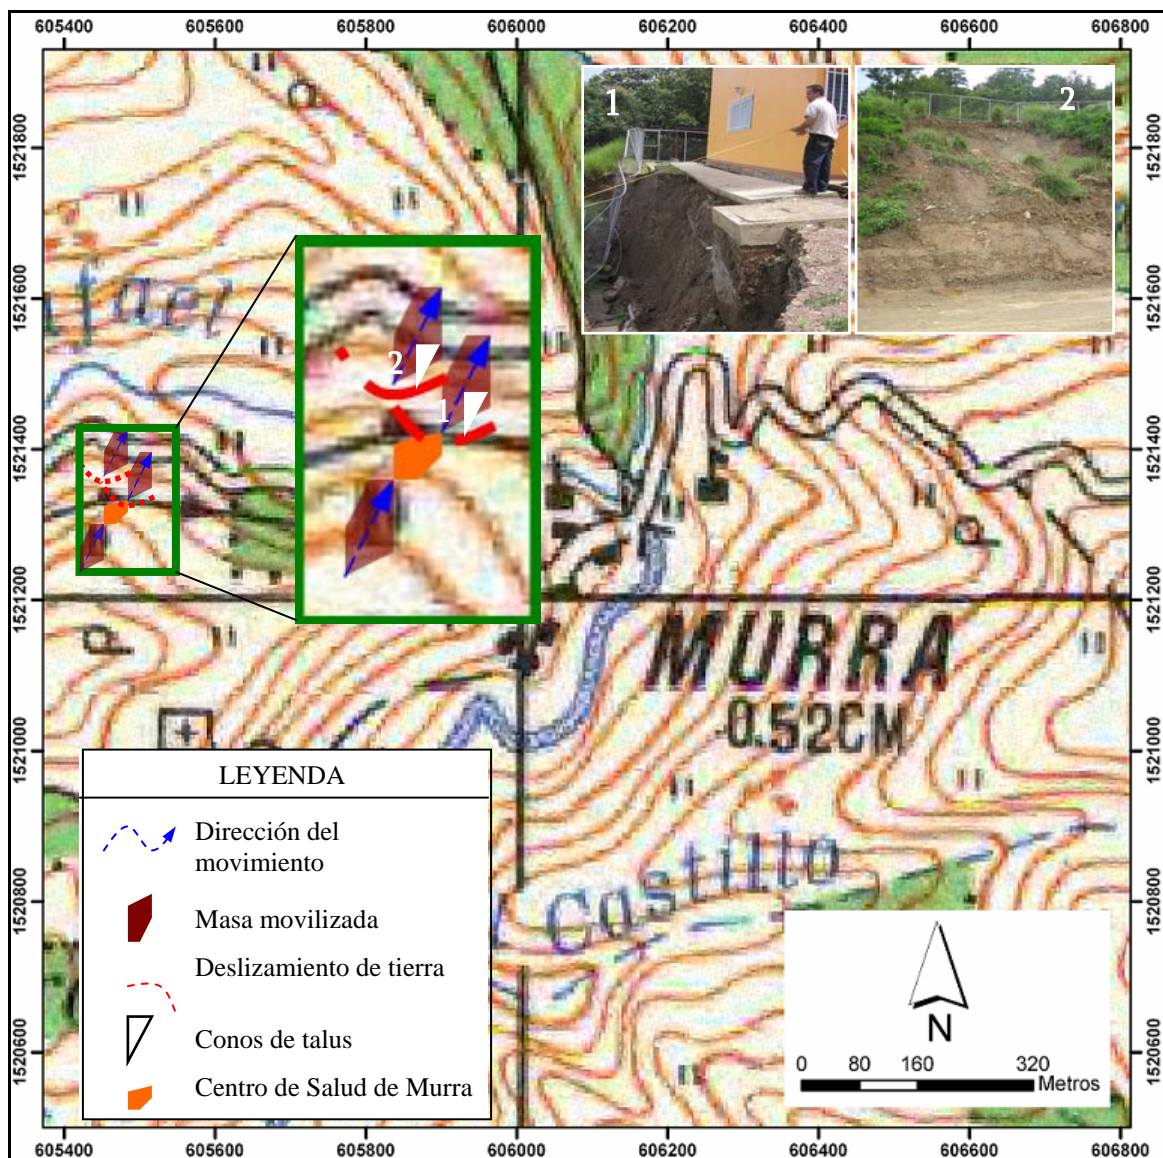
Entre los factores contribuyentes al desarrollo de estos deslizamientos puntuales dentro de terreno del centro de salud de Murra (**Ilustración 4**) se reconocen el relieve empinado con inclinaciones del terreno que oscila entre 22 a 24°, la textura arenarcillosa del suelo, el grado de meteorización debida a la erosión superficial e interna del suelo, la humedad contenida en el terreno, la forma como se disponen las capas de arenas y arcillas. Otro factor importante es la actividad lluviosa, que favorece la remoción de materiales pendiente abajo del terreno, al humedecer y saturar el suelo.

Una situación así, podría considerarse potencialmente peligrosa por su grado de movilización y alcance para centro de salud de Murra.

**Ilustración 4.** Ubicación del Centro de Salud y sus movimientos en taludes de suelos del Municipio de Murra. Hojas Topográficas El Carmen 2957-II. Escala 1:50,000 de Ineter, 1988

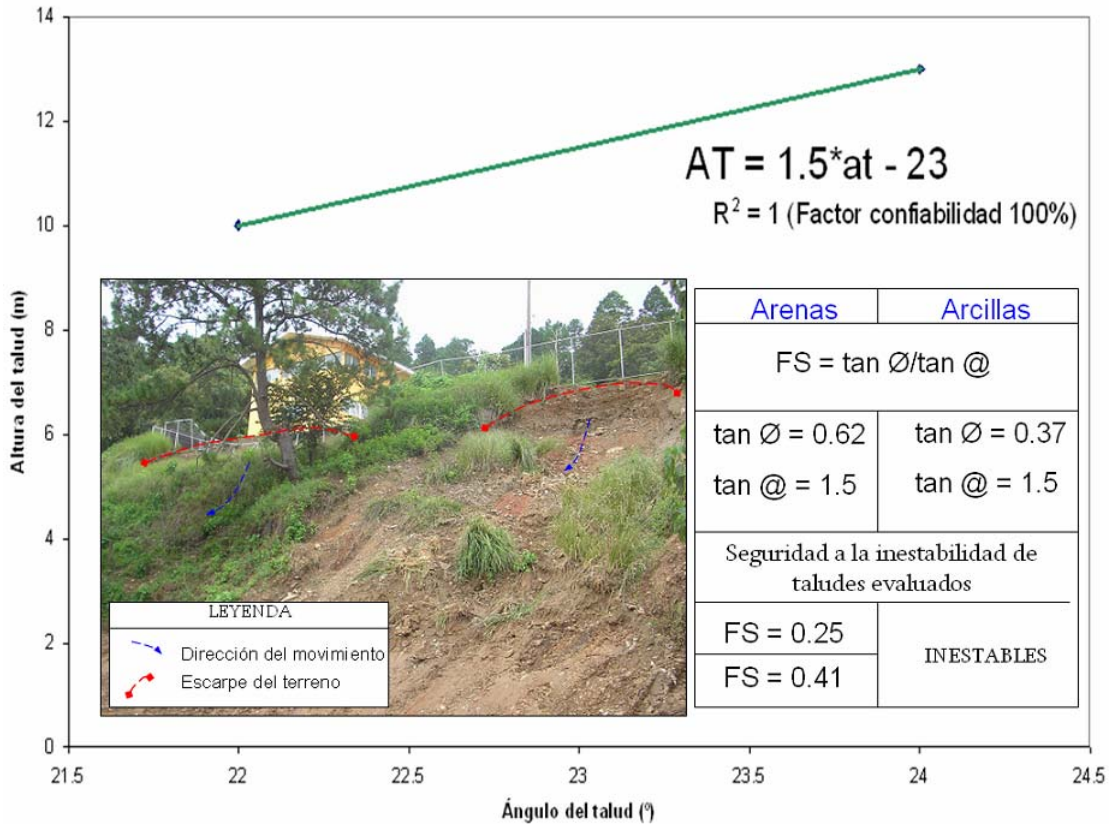
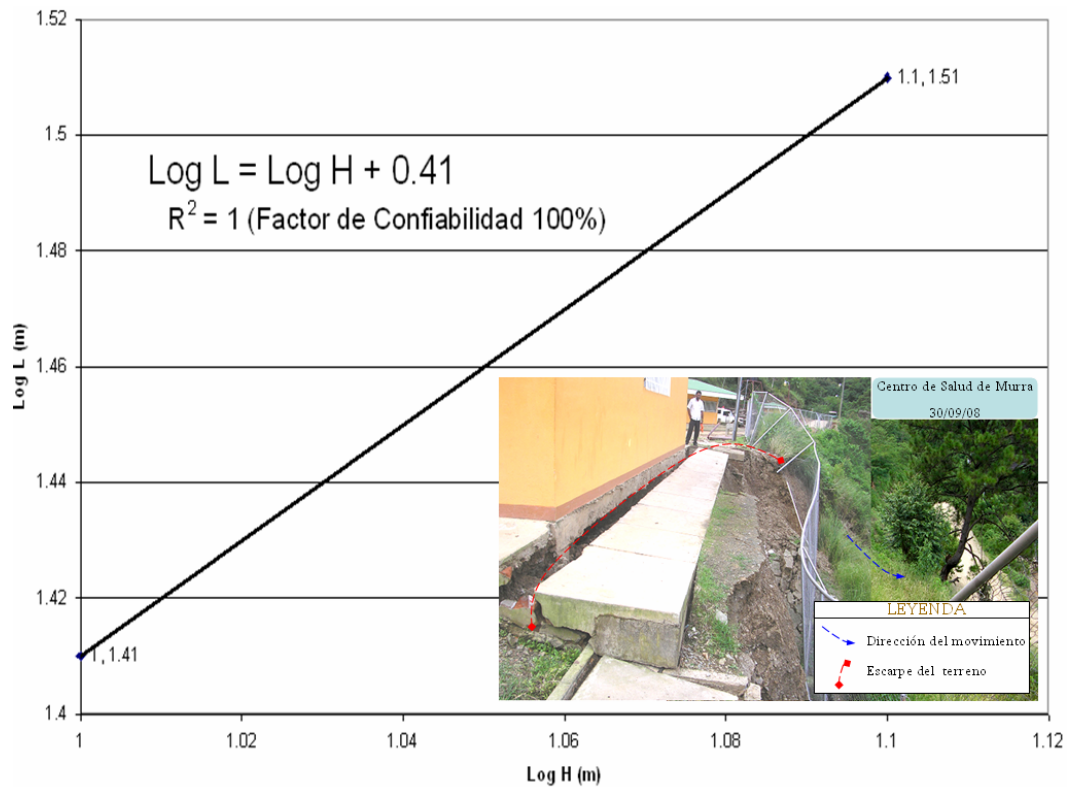
**Anexos 2.** Correlación de factores geométricos (altura versus longitud, y ángulo del talud) influyente en la inestabilidad del terreno in situ (líneas oblicuas). Se observa movimientos de masas ocurrido el domingo 28 de septiembre del 2008 en Centro de Salud de Murra, en que se indica en trazo color rojo escarpe o rotura curva del terreno, y en color azul dirección del desplazamiento de suelos de textura areno-arcillosas y fragmento de filita grafitosa

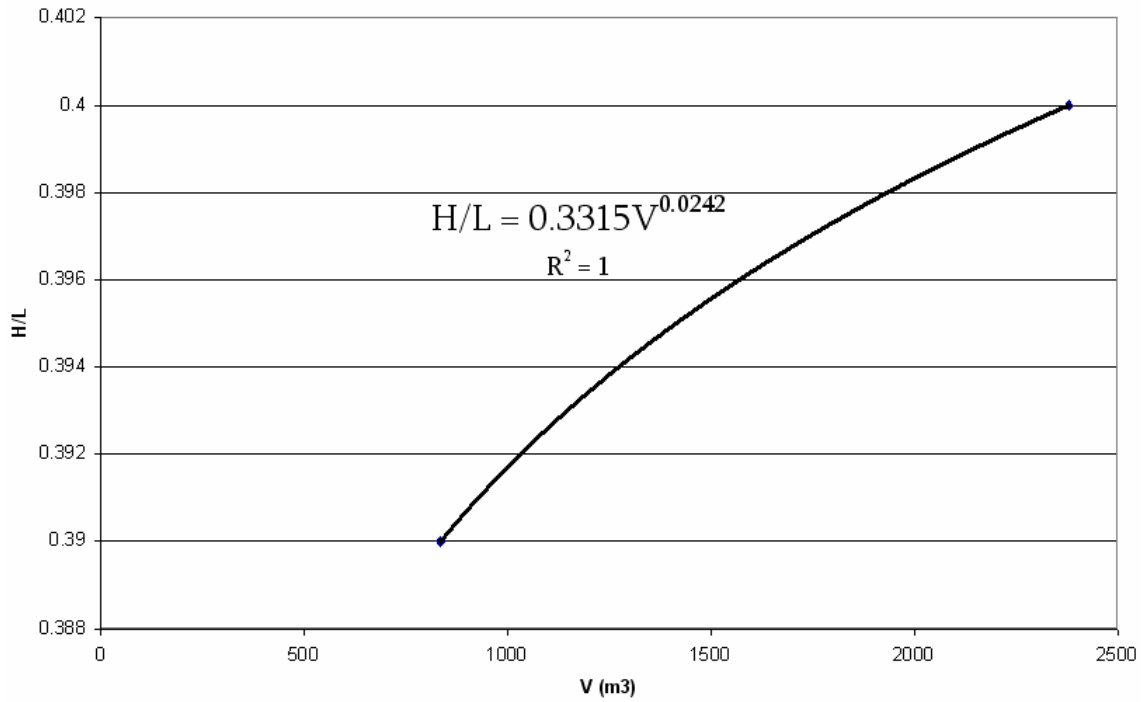
**Anexos 3.** Comparación entre el coeficiente de fricción interna (H/L) y el volumen de material deslizada.

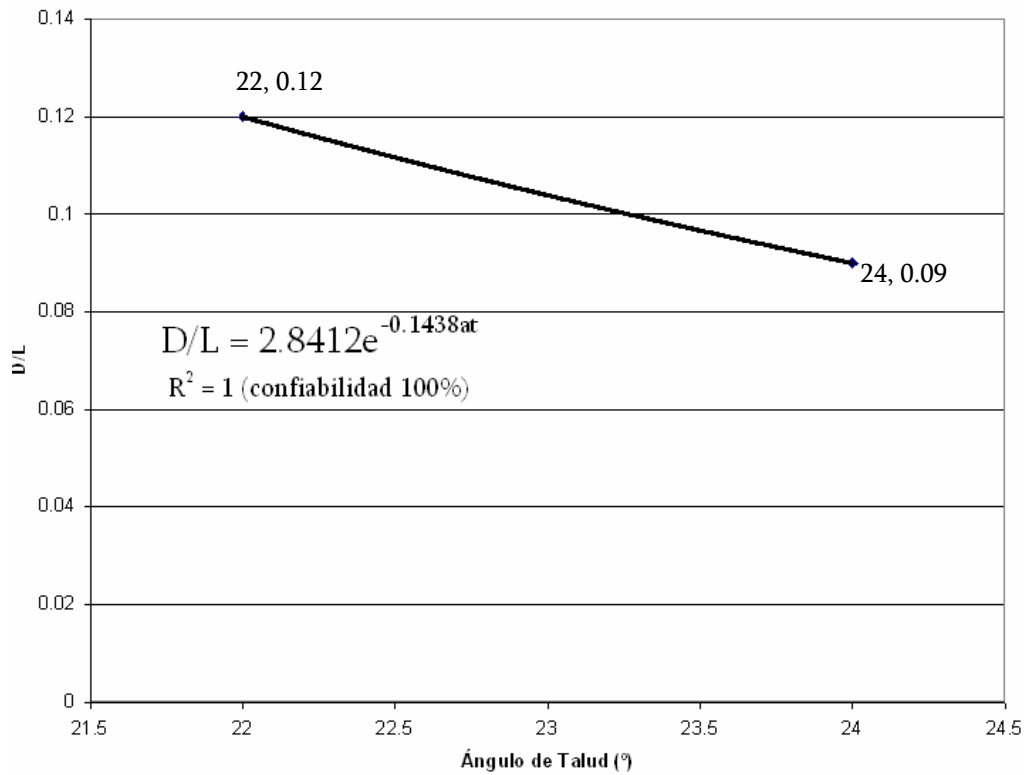
**Anexos 4.** Clasificación de los movimientos de masas en función de características y rasgos predominantes.

**A.4.a) Relación entre profundidad /longitud de masa desplazada versus ángulo de talud**
