CONDICIONES ENCAMINADAS A LA INESTABILIDAD DEL TERRENO:

CARRETERA SOMOTO-EL ESPINO (NICARAGUA)

Tupak Obando

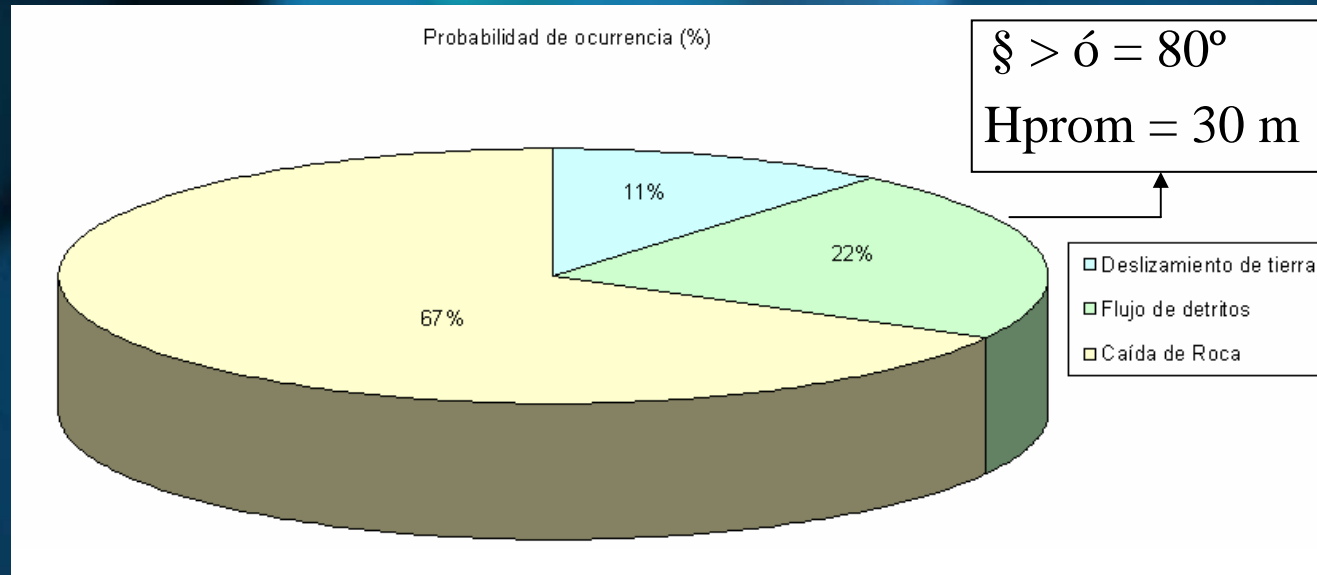
Inestabilidad de terreno de carretera Somoto-El Espino

Suelo areno-arcilloso; clastos de cuarzo y andesita.

FT: Escarpado a muy Escarpado

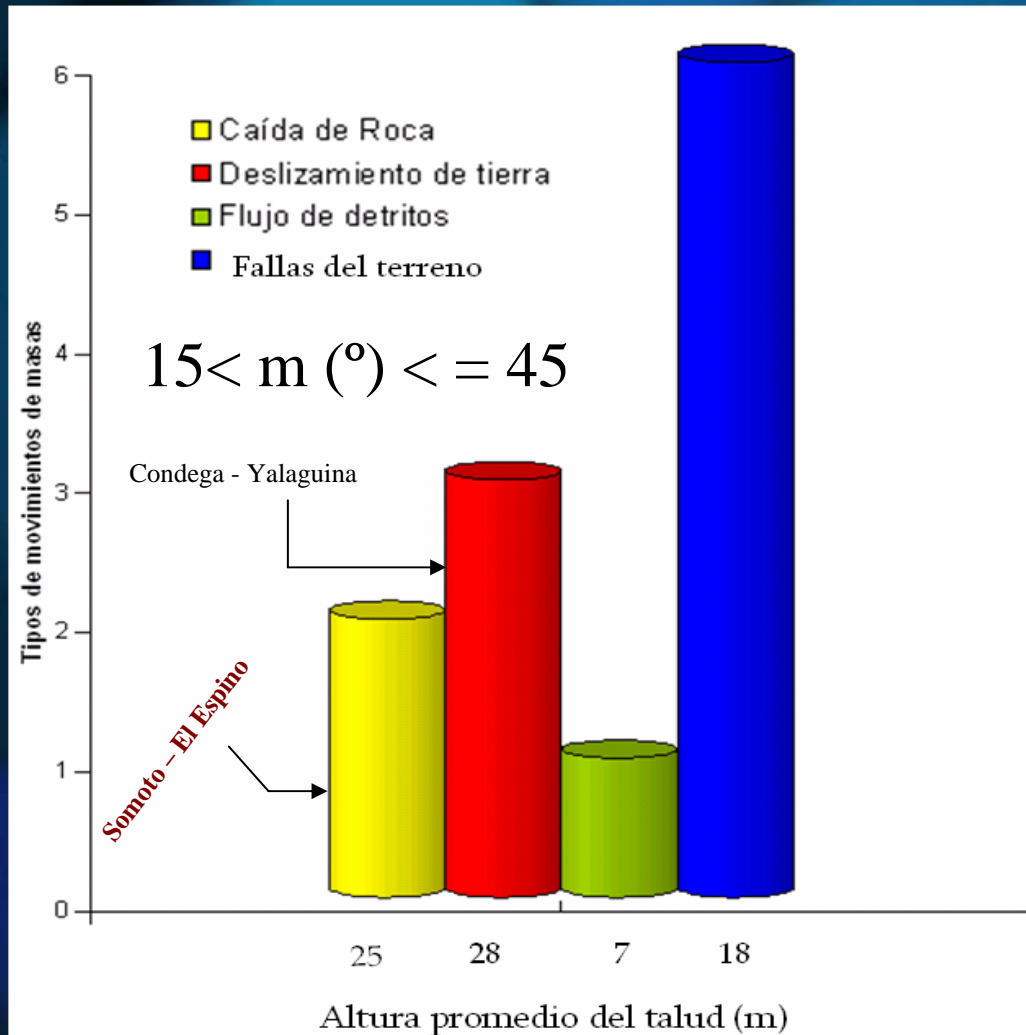
Condiciones de estabilidad de talud

Algunos sitios potenciales/críticos desastres en taludes de carretera Somoto-El Espino

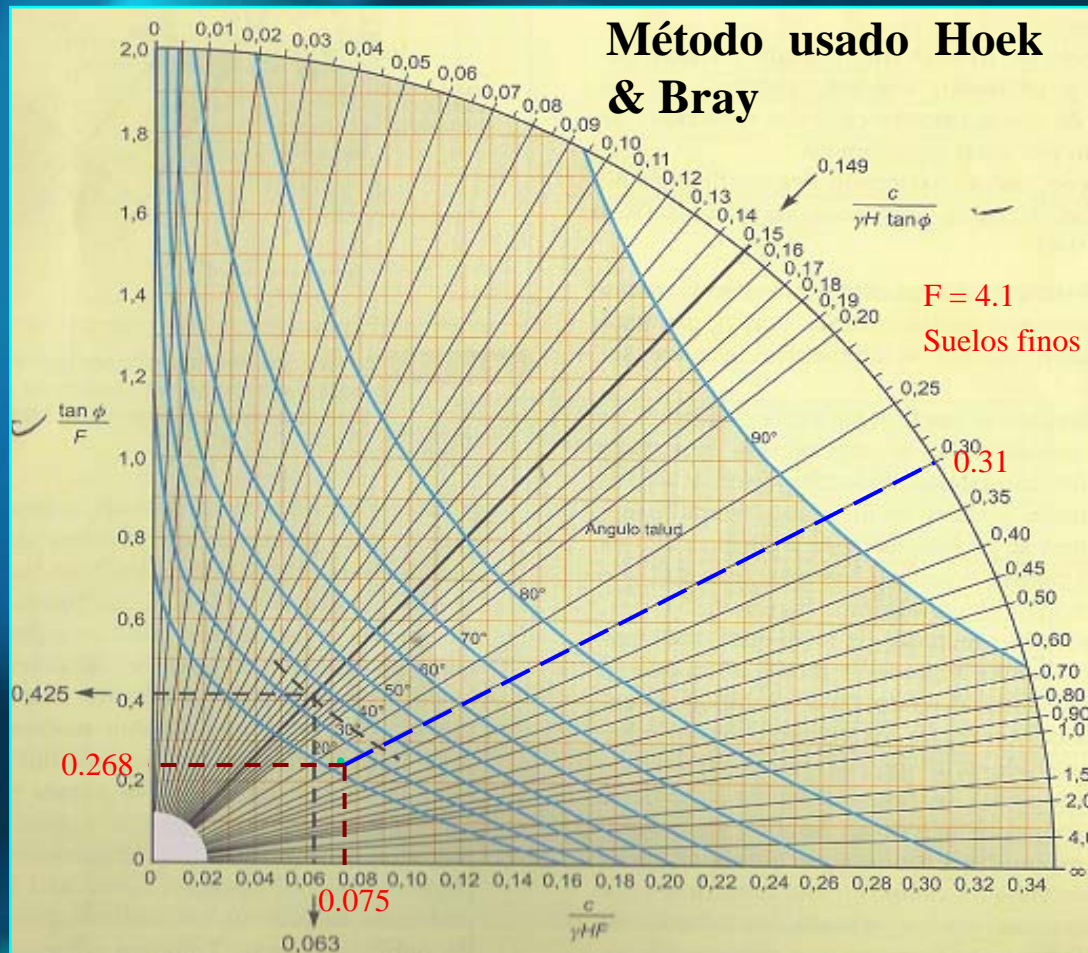
Cálculo de Coeficientes de Seguridad en distintos en zonas de la carretera Somoto – El Espino

Fprom = 3.5

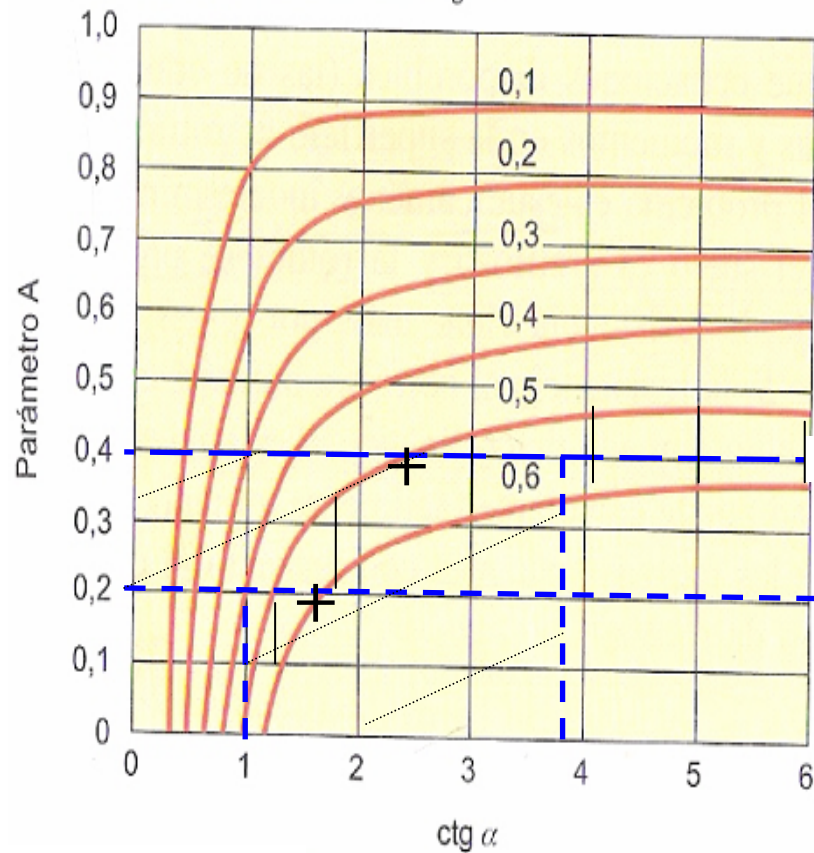
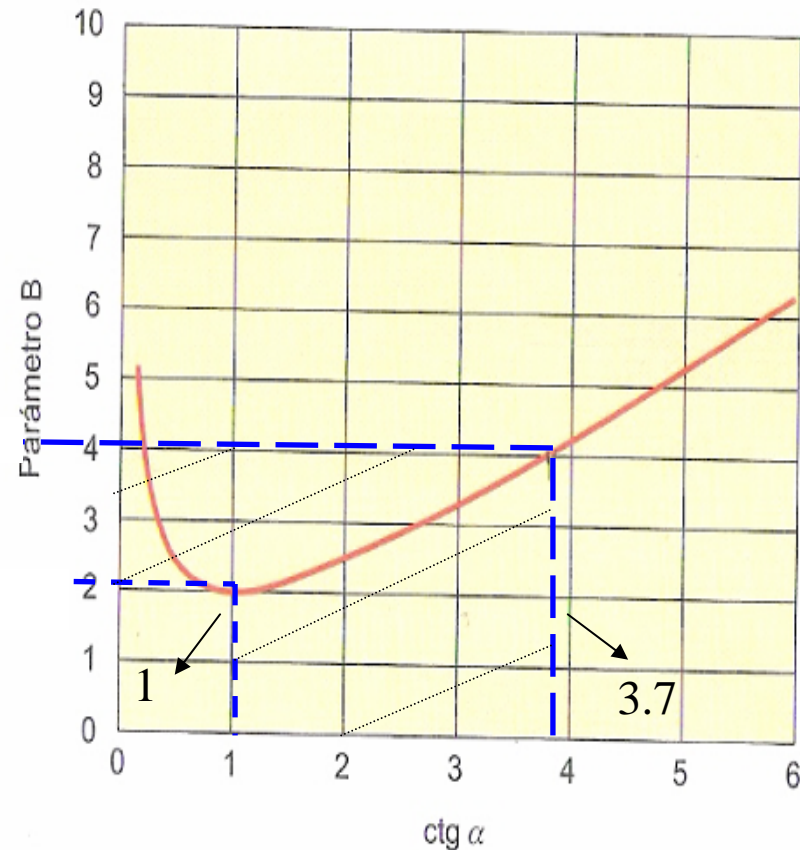
$r_u = 0$ Método de Talud Infinito

$F = 0,75$ y $0,41$ (Factor de seguridad) **Taludes inestables**
