DERRUMBE EN CAUCE DEL RÍO ESTELÍ
Cuesta Cucamonga, Quebrada Yucusama
Departamento de Estelí
2009

Tupak Obando

Ingeniero en Geología. Master y Doctorado en Geología y Gestión Ambiental de los Recursos Mineros por la Universidad Internacional de Andalucía (Huelva, España)

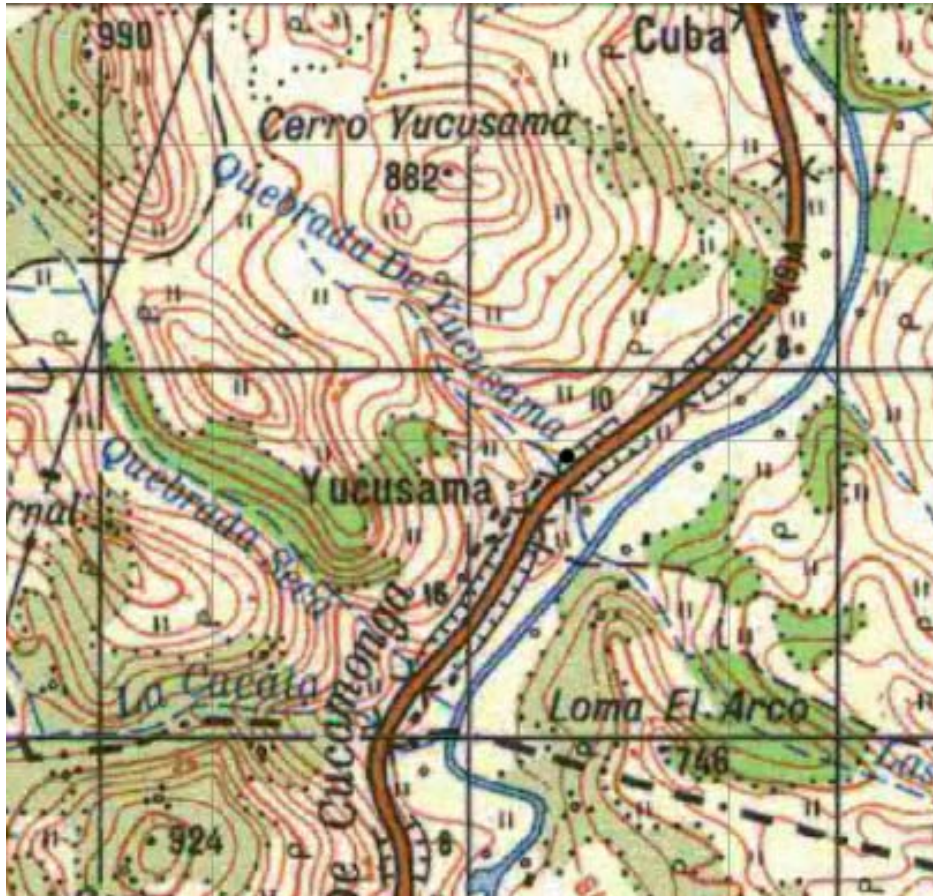
El borde del talud se ilustra esquemáticamente en la figura ya mencionada, donde el punto color negro representa la coordenada geográfica puntal del sitio del derrumbe, correspondiente a los valores **572630 E / 1467965 N**, dados en unidades **UTM** y en el datum **WGS84**.

Figura 1: sitio del derrumbe (punto negro) en margen izquierdo aguas abajo del Río Estelí. Cuesta Cucamonga. Sector Yucusama. Estelí.
