REPÚBLICA BOLIVARIANA DE VENEZUELA
UNIVERSIDAD NACIONAL EXPERIMENTAL POLITECNICA
“ANTONIO JOSÉ DE SUCRE”
VICE –RECTORADO PUERTO ORDAZ
DEPARTAMENTO DE INGENIERÍA METALÚRGICA
TRABAJO DE GRADO

**EVALUACIÓN DE LOS RECUBRIMIENTOS ORGÁNICOS APLICADOS
SOBRE EL ACERO DE ESTRUCTURAS Y EQUIPOS DEL TREN 1 DE
REACTORES DE ORINOCO IRON S.C.S.**

Autor: Maria D, Alvarez Ch.

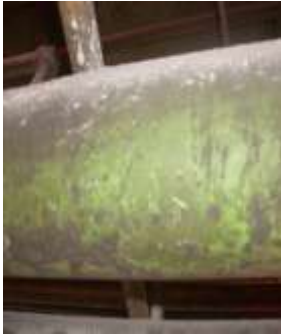
Ubicación	Equipo	Foto	Descripción	Tipo de falla
Piso 1 (Cota: 6200 mm)	Línea principal de agua a alta presión TAG: 1.1.011.PH. 25.05.V

Desprendimiento del recubrimiento en toda la extensión de la línea, lo que expone la superficie del componente al medio ambiente. En algunas zonas se encontró deposición de una capa de un material color blanco, se presume sea MgO. Se pudo observar que el RAL del recubrimiento cumple con el establecido según diseño y a su vez cumple con la norma COVENIN 253:1999. Grado de oxidación: 5-G	Desprendimiento moderado
Piso 1 (Cota: 6200 mm)	Barandas

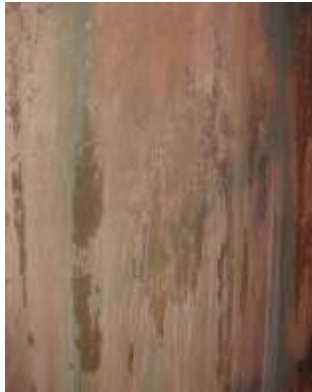
Ubicación	Equipo	Foto	Descripción	Tipo de falla
Piso 1 (Cota: 6200 mm)	R10 (boca de visita de 24") TAG: 1.1.223.10

Perdida del recubrimiento y corrosión por desprendimiento, donde se observa presencia de metal oxidado en forma de cascarillas de espesores variables. Las zonas recubiertas cumplen con el RAL según diseño. Cabe destacar que es una superficie expuesta a altas temperaturas lo que favorece la oxidación de la superficie una vez expuesta al desprenderse el recubrimiento. Grado de oxidación: 2-G	Agrietamiento y desprendimiento severo
Piso 1 (Cota: 6200 mm)	Correa transportadora de mineral Dosing belt Weigher TAG: 1.0.152.B.60.MW

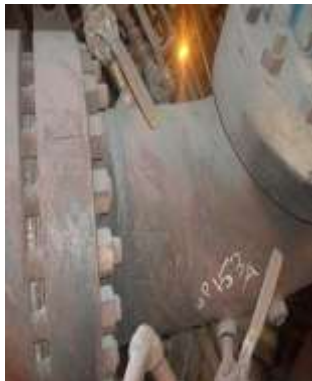
Piso 1 (Cota: 6200 mm)	Línea NP 153A contra el R10

No tiene ningún tipo de recubrimiento por lo que se observa una corrosión del tipo uniforme y en algunas zonas posibles depósitos de MgO. Está expuesto a altas temperaturas lo que favorece la oxidación de la superficie una vez expuesta al desprenderse el recubrimiento. Las líneas cumplen con el código de colores RAL, sin embargo a las purgas no se encuentran recubiertas según diseño. Grado de oxidación: 2-G	Desprendimiento severo

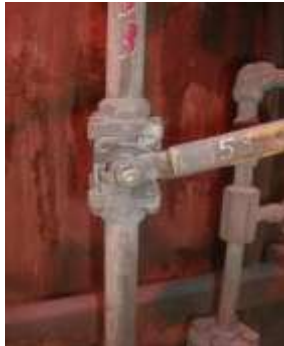
Ubicación	Equipo	Foto	Descripción	Tipo de falla
Piso 1 (Cota: 6200 mm)	Línea y válvulas contra-reactores NP 149/ NP 153

Las líneas han perdido la totalidad de su recubrimiento, por lo que ha quedado su superficie expuesta a la atmosfera causando algunos daños corrosivos. Las válvulas no poseen recubrimiento según diseño. No se cumple con el código RAL especificado en la data y a su vez no cumple con la norma COVENIN 253:1999. Grado de oxidación: 2-G	Desprendimiento severo
Piso 1 (Cota: 6200 mm)	Línea de válvulas NP 101

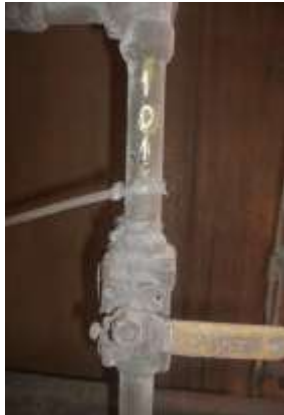
Las líneas han perdido la totalidad de su recubrimiento, por lo que ha quedado su superficie expuesta a la atmosfera causando algunos daños corrosivos. Las válvulas no poseen recubrimiento según diseño. No se cumple con el código RAL especificado en la data y a su vez no cumple con la norma COVENIN 253:1999. Grado de oxidación: 2-G	Desprendimiento severo
Piso 1 (Cota: 6200 mm)	Línea de válvulas de PPG (130)

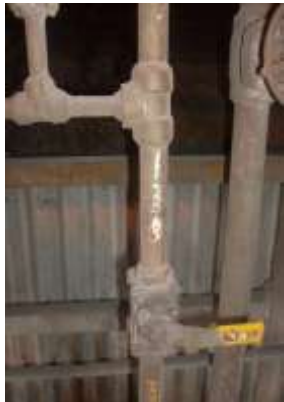
Las líneas han perdido la totalidad de su recubrimiento, por lo que ha quedado su superficie expuesta a la atmosfera causando algunos daños corrosivos. Las válvulas no poseen recubrimiento según diseño. No se cumple con el código RAL especificado en la data y a su vez no cumple con la norma COVENIN 253:1999. Grado de oxidación: 2-G	Desprendimiento severo

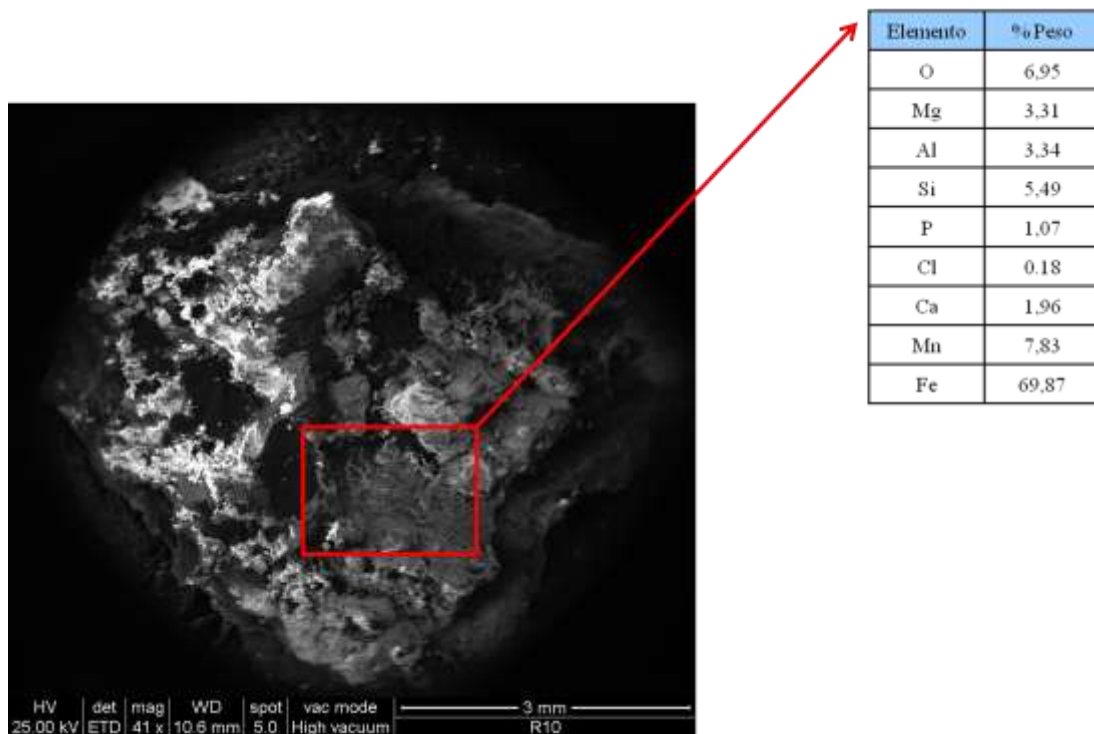
El análisis cuantitativo realizado a la muestra 1 arrojó que parte de la superficie contiene los elementos Fe, O, Mg, Al, Si, P, Cl, Ca y Mn; evidenciándose que hay formación de óxidos de hierro y presencia de agentes contaminantes. El material base del reactor R10 está constituido según diseño por el material A515 (según la norma ASTM) y los elementos Mn, P y S son característicos de dicha aleación por lo que es lógico que los mismos se hayan encontrado en el análisis. Por otra parte la presencia del elemento Mg es posible que provenga de las emisiones de polvo de MgO utilizado como antisinterizante para el proceso FINMET ya que las tolvas de alimentación se encuentran cercanas a este reactor, conociéndose que el material antisinterizante contiene en su mayoría óxido de magnesio, pero también contiene otros constituyentes tales como Al_2O_3 , SiO_2 , CaO , Mn_3O_4 y Fe_2O_3 , por lo que puede atribuirse a este hecho la presencia de estos elementos en el análisis; sin embargo no se conocen con precisión los contaminantes en el ambiente. Asimismo la presencia de Al puede deberse a residuos del recubrimiento ya que la capa de pintura externa es esmalte en base a aluminio. Ver análisis en la figura 24.

Figura N° 24: Análisis cuantitativo de los productos de corrosión R10 (piso 1).

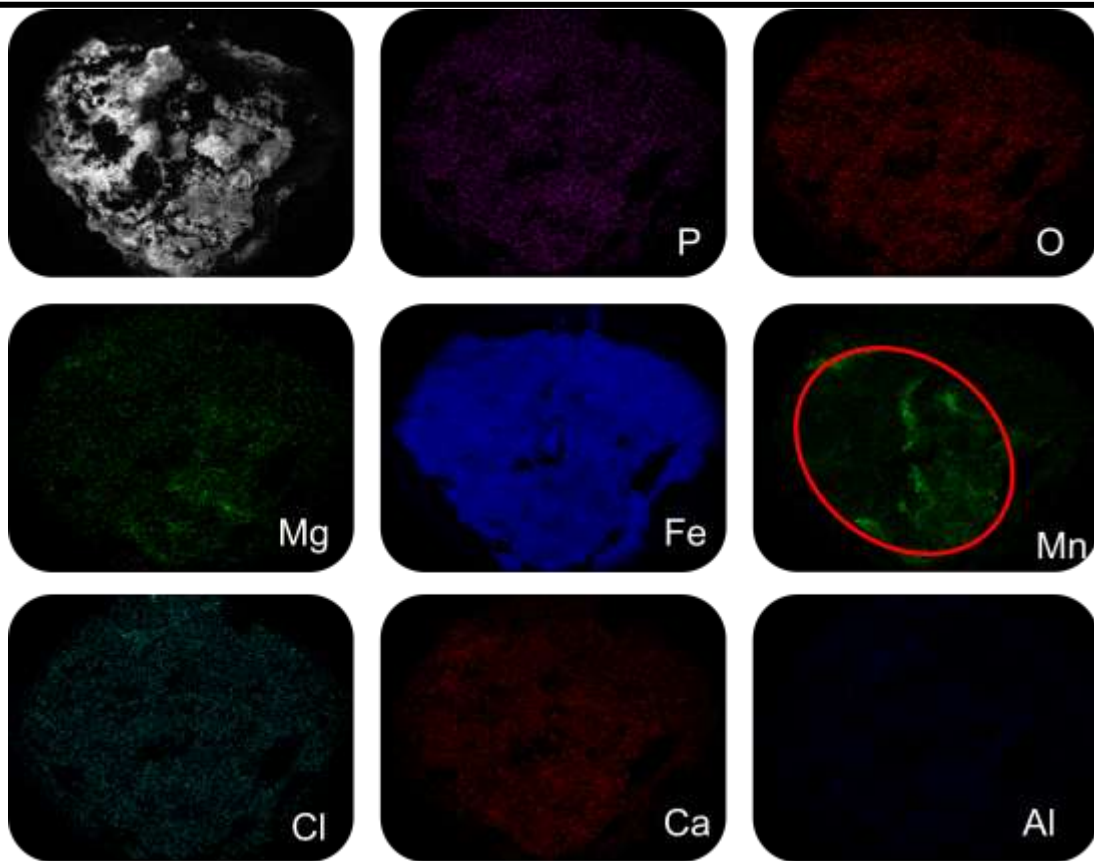
Seguidamente se muestra un análisis cualitativo por mapeo elemental que permitió observar la distribución de los elementos arrojados en el microanálisis y así determinar la posible formación de un compuesto en especial. De forma general se observó homogeneidad de los elementos presentes en la superficie, llamando la atención la concentración de Mn en algunas zonas como se señala en la figura, de lo que no se descarta como se dijo anteriormente que el elemento pertenezca a la aleación y se encuentre en mayor proporción en estas zonas observadas. Ver mapeo en la figura 25.

Figura N° 25: Mapeo elemental de productos de corrosión del R10.

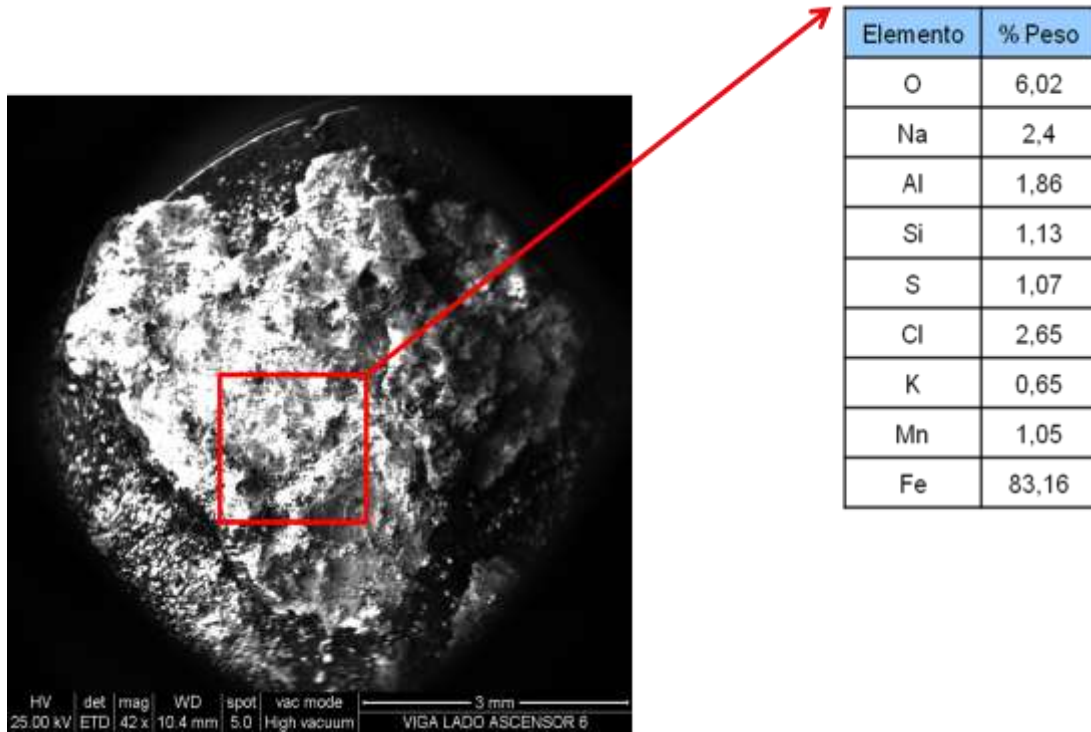
El análisis cuantitativo realizado a la muestra 2 dio como resultado que parte de la superficie contiene los elementos Fe, O, Al, Si, Cl, Mn, S, K y Na evidenciándose que hay formación de óxidos de hierro y agentes contaminantes; acotando que la aleación con la cual está constituida la viga lado ascensor corresponde a un acero ASTM A36 y los elementos Mn y S son característicos de dicha aleación por lo que es natural que los mismos se hayan encontrado en el análisis, de igual forma el ultimo mencionado puede provenir del sistema de desulfurización de CO₂, por sus emisiones

de H_2S . Conjuntamente la presencia del elemento Al puede deberse a la formación de óxidos de aluminio consecuencia de los procesos industriales en el ambiente circundante a la planta. Ver análisis en la figura 26.

Figura N° 26: Análisis cuantitativo de los productos de corrosión Viga lado ascensor (piso 6).

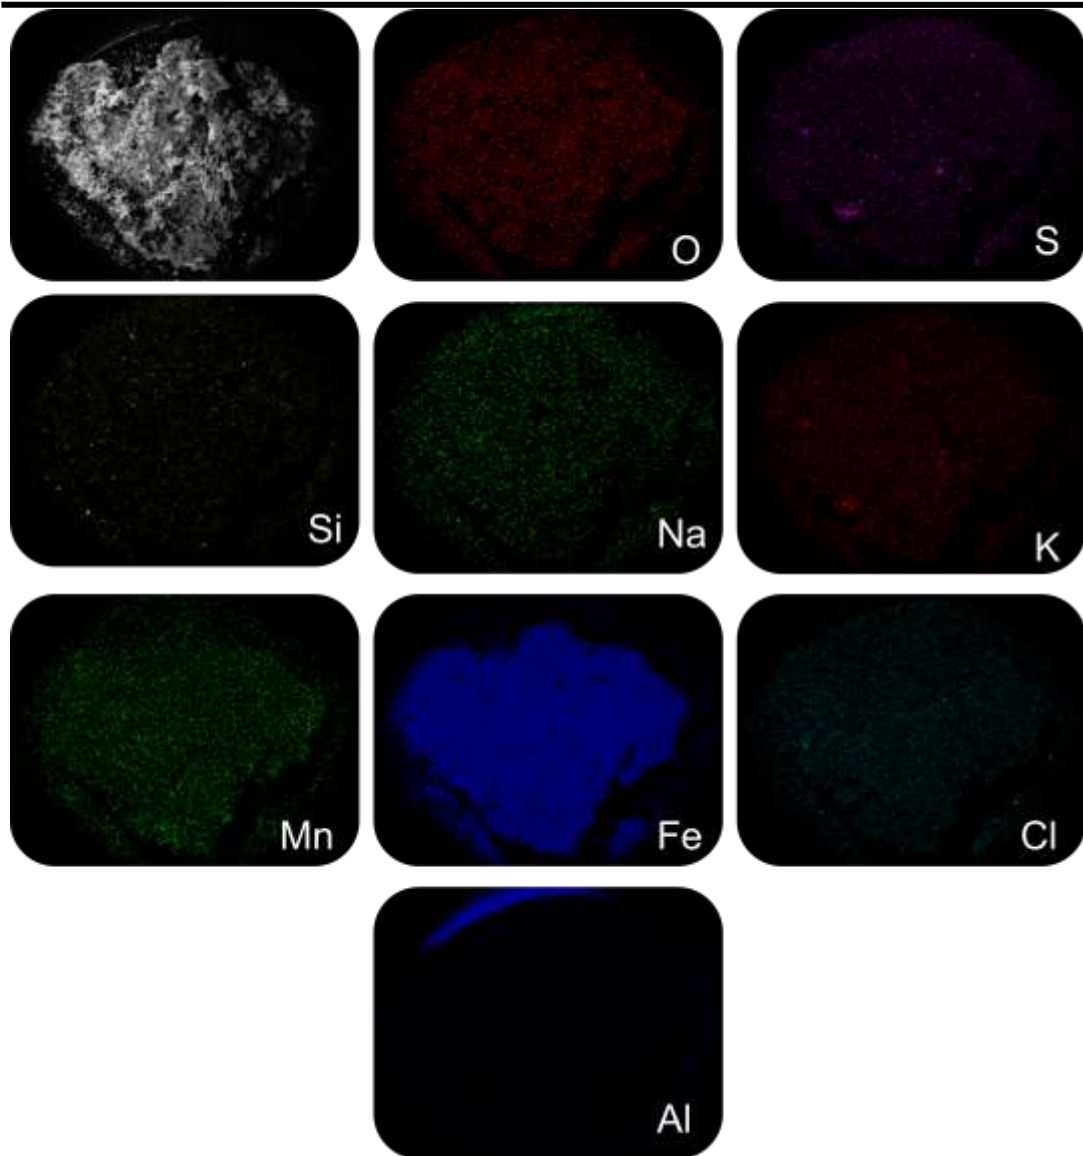
Posteriormente se muestra el análisis cualitativo por mapeo elemental que permitió observar la distribución de los elementos arrojados en el microanálisis, se indica una distribución homogénea de los elementos, denotándose concentración de azufre, potasio y Al en pequeñas zonas y alta concentración de hierro en esa superficie lo que es de esperarse. Es importante mencionar la concentración de Al que se muestra en la figura no se debe a la muestra en estudio, si no al material que sostiene la muestra utilizado para el análisis; el cual es elaborado de aluminio. Ver mapeo en la figura 27.

Figura N° 27: Mapeo elemental de productos de corrosión de la viga lado ascensor (piso 6).

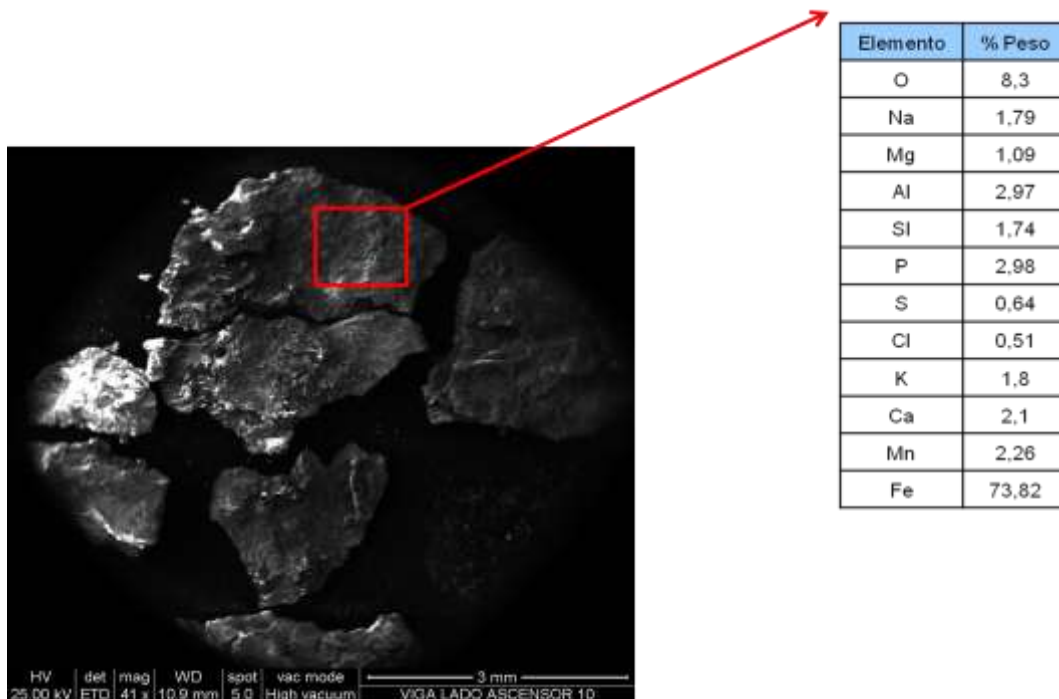
El análisis realizado a esta muestra arrojó que posee mayor cantidad de elementos en su superficie evidenciándose que hay formación de óxidos de hierro y presencia de agentes contaminantes; acotando que la aleación con la cual está constituida la viga lado ascensor al igual que la muestra 2 corresponde a un acero ASTM A36 y los elementos Mn, S, P y Si son característicos de dicha aleación por lo que es natural que los mismos se hayan encontrado en el análisis. Por otra parte el Mg es posible que provenga de las emisiones de polvo de MgO, a sabiendas que; conociéndose que el material antisinterizante contiene en su mayoría óxido de magnesio, pero también contiene otros constituyentes tales como Al_2O_3 , SiO_2 , CaO, Mn_3O_4 y Fe_2O_3 por lo que puede atribuirse a esto la presencia de estos elementos en el análisis sin embargo no se conocen los contaminantes en el ambiente entre los que podría estar presentes los elementos Na, K y Cl; al igual la presencia del elemento Al puede deberse a la formación de óxidos de aluminio consecuencia de los procesos industriales en el ambiente circundante a la planta. Ver análisis en la figura 28.

Figura N° 28: Análisis cuantitativo de los productos de corrosión viga lado ascensor (piso 10).

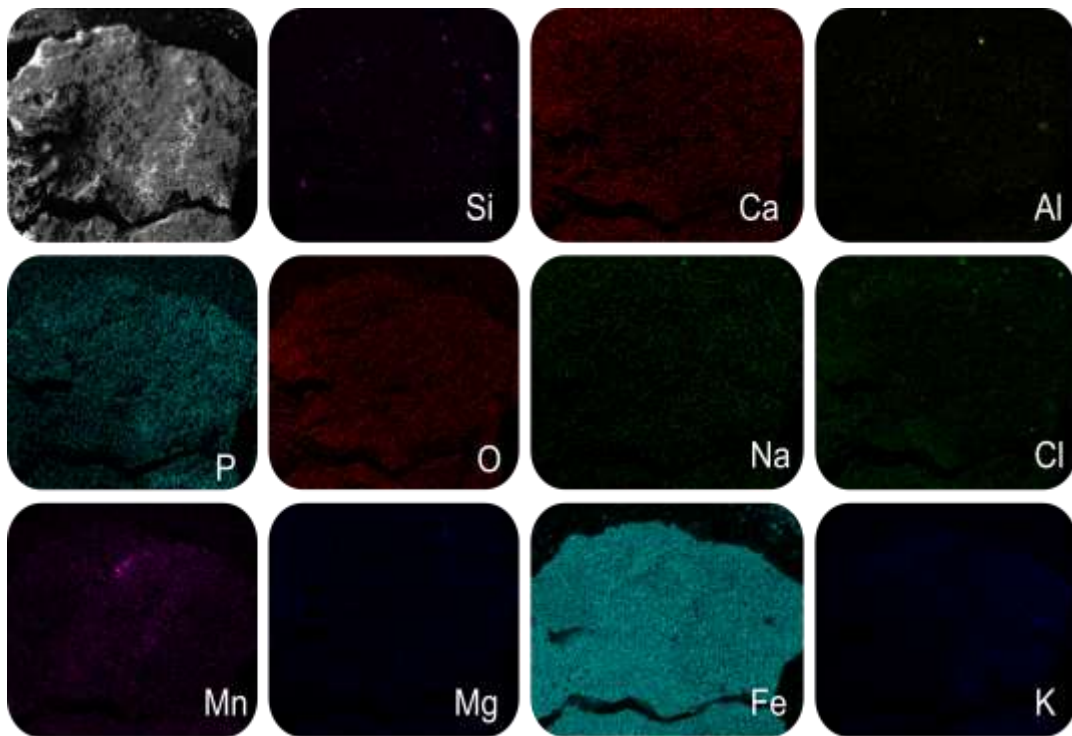
El análisis cualitativo por mapeo elemental permitió observar la distribución de los elementos arrojados en el microanálisis, en este se indica en general una distribución homogénea de los elementos, denotándose concentración en pequeñas zonas de silicio, aluminio, manganeso y cloro; resaltándose la del hierro en toda la muestra lo que es lógico por el alto contenido de este elemento. Ver mapeo en la figura 29.

Figura N° 29: Mapeo elemental de productos de corrosión de la viga lado ascensor (piso 10).

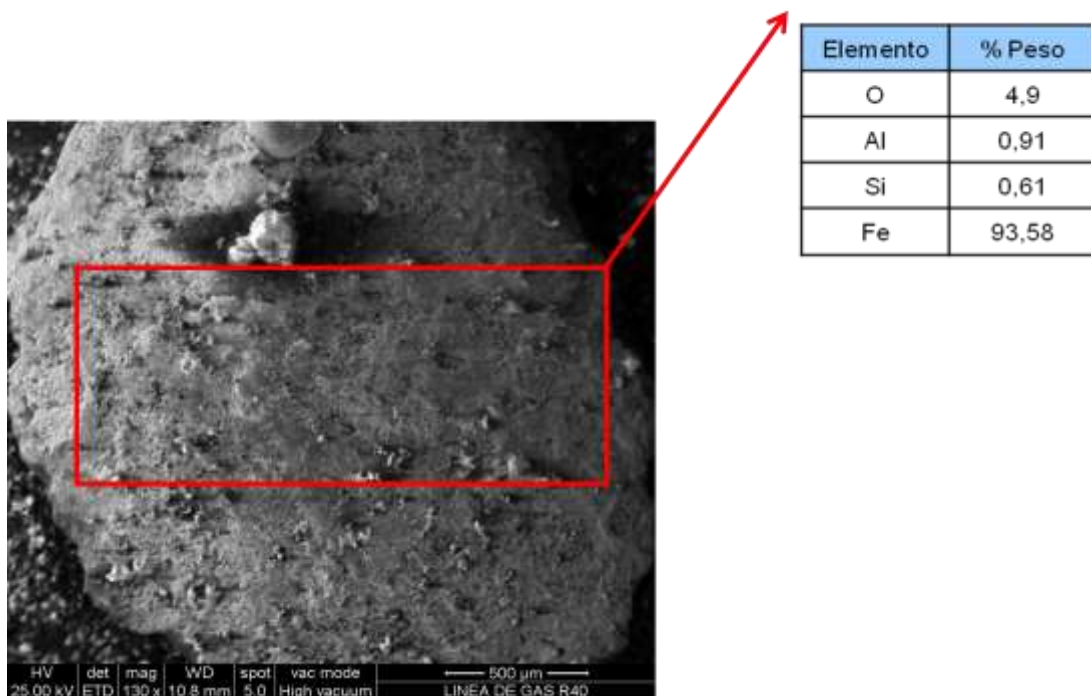
El análisis realizado a esta muestra arrojó que posee el elemento Fe en su mayoría, evidenciándose que hay formación de óxidos de hierro en la misma; por otro lado se observa la presencia de Al por lo que puede haber formación de óxidos de aluminio consecuencia de los procesos industriales en el ambiente circundante a la planta. En cuanto al elemento Si, este puede atribuirse a al hecho de que el recubrimiento utilizado para protección de este equipo es base a aluminio silicona por lo que no se descarta provenga de residuos del mismo. Ver análisis en la figura 30.

Figura N° 30: Análisis cuantitativo de los productos de corrosión de la línea de salida de gas del R40 (piso 14).

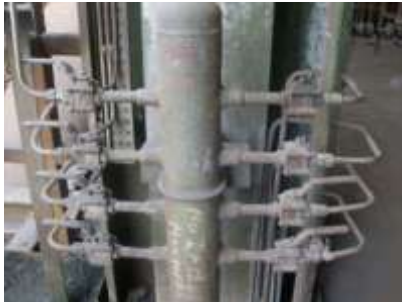
Ubicación	Equipo	Foto	Descripción	Tipo de falla
Piso 2 Cota: 9200mm	Sistema de pulmón de aire instrumento TAG: 0.0.862.40.UT

En general se observa deposición de mineral y MgO. Desprendimiento del recubrimiento en forma leve y deterioro en algunas zonas expuestas a la atmosfera. No se conoce el RAL según diseño. Grado de oxidación: 7-G	Desprendimiento leve
Piso 2 Cota: 9200mm	Purgas de soplado de gas inerte 50 bar TAG: 1.1.078.IG.50.12.V

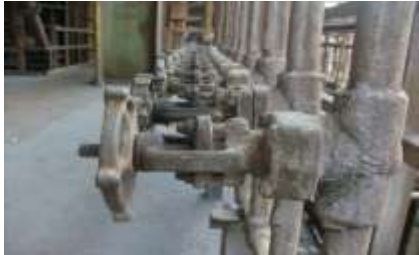
Deposición de mineral y MgO. Las superficies que no tienen material depositado se observa desgaste de material metálico de la estructura, ya que han perdido la totalidad del recubrimiento. las líneas no cumplen con el código RAL establecido ni con la norma COVENIN 253:1999. Las purgas no poseen recubrimiento según diseño Grado de oxidación: 2-G	Desprendimiento severo
Piso 2 Cota: 9200mm	Válvula NP 194 (contra reactores R10)

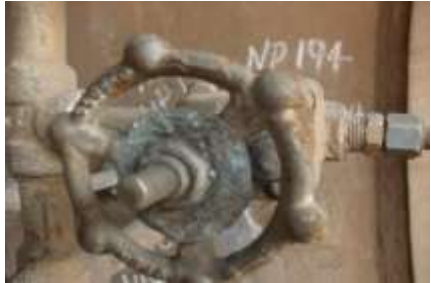
Deposición de mineral y MgO. Las superficies que no tienen material depositado se observa desgaste de material metálico de la estructura, ya que han perdido la totalidad del recubrimiento. las líneas no cumplen con el código RAL establecido ni con la norma COVENIN 253:1999. Las purgas no poseen recubrimiento según diseño Grado de oxidación: 2-G	Desprendimiento severo

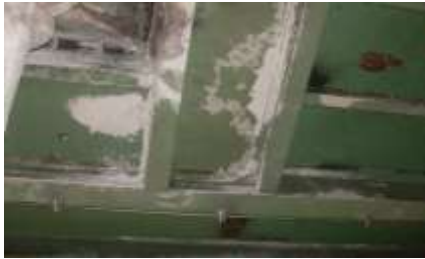
<p>Desprendimiento leve de recubrimiento y Tizamiento en la superficie del techo. Se evidencia corrosión en los puntos de soldaduras. Y No se conoce el RAL según diseño. Grado de oxidación en acoples: 5-G</p>	<p>Tizamiento y desprendimiento leve</p>

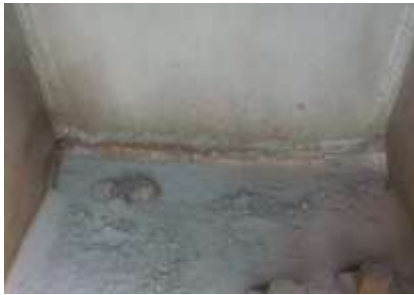
<p>Piso 3 Cota: 14000mm</p>	<p>Bases del R10 TAG: 1.1.223.10</p>

<p>En líneas generales el recubrimiento en esta zona se encuentra en buen estado. Solo se observo daños corrosivos en los vértices de las bases detectándose cierta humedad. Acotando que es una superficie expuesta a altas temperaturas lo que favorece la oxidación de la misma. Cumple con el código RAL establecido según diseño Grado de oxidación: 3-P</p>	<p>Desprendimiento leve</p>

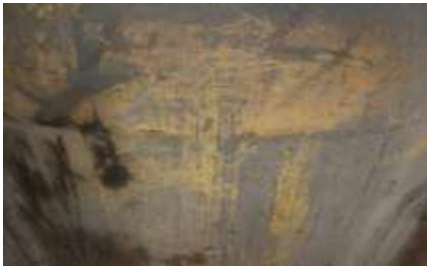
<p>Alto grado de suciedad en el equipo, en algunas zonas pudo verse cierta humedad que trajo consigo deposición de materiales. En líneas generales se observó leve desprendimiento en algunas zonas. No se conoce el RAL según diseño. Grado de oxidación: 5-P</p>	<p>Desprendimiento leve</p>
<p>Piso 3 Cota: 14000mm</p>	<p>Techo</p>

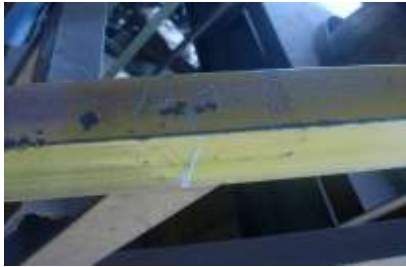
<p>En las barandas se observa desprendimiento del recubrimiento y oxidación en esas zonas expuestas, y cierto grado de ensuciamiento. En los pasamanos el recubrimiento que no se ha desprendido se observa un poco desgastado en algunas zonas. No se conoce el RAL según diseño</p> <p>Grado de oxidación: 5-G</p>	Desprendimiento leve
Piso 4 Cota: 20200mm	Vigas de la estructura (lado ascensor)

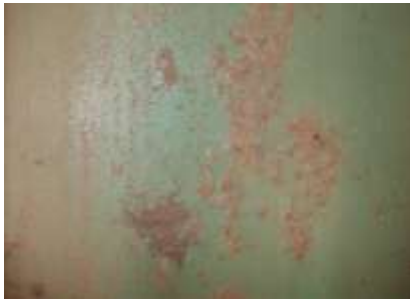
<p>Formación de ampollas en algunas zonas debido posiblemente a humedad atrapada y tiempo en exposición y otras con desprendimiento del recubrimiento proveniente de la formación de las mismas. Fuerte daño corrosivo en zonas expuestas</p> <p>No se conoce el RAL según diseño.</p> <p>Grado de oxidación: 5-G</p>	Desprendimiento moderado

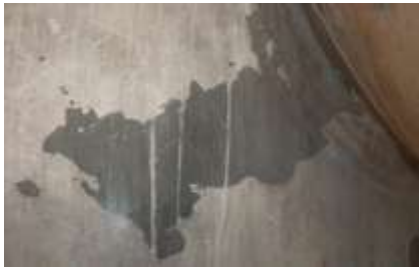
<p>Desprendimiento del recubrimiento en las zonas adyacentes a la boca de visita. Se observa corrosión uniforme cabe destacar que es una superficie expuesta a altas temperaturas lo que favorece la oxidación en zonas expuestas al medio ambiente. Cumple con el código RAL de diseño. Grado de oxidación en acoples: 3-H Grado de oxidación: 1-P</p>	Desprendimiento leve
Piso 4 Cota: 20200mm	Línea de purgas 50 bar NP-196

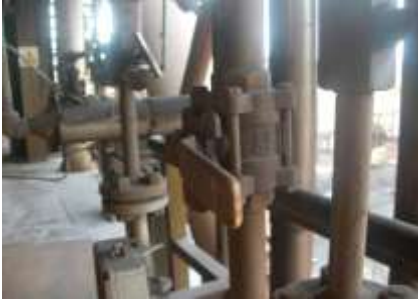
<p>Desgaste de material metálico de la superficie de las purgas, ya que no poseen recubrimiento según diseño y por ende están expuestas al medio ambiente. Las líneas no cumplen con el código RAL establecido ni con la norma COVENIN 253:1999. Grado de oxidación: 2-G</p>	Desprendimiento severo

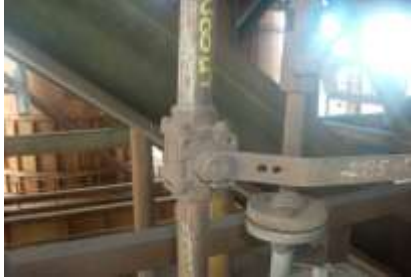
<p>Desgaste de material metálico de la superficie de las purgas, ya que no poseen recubrimiento según diseño y por ende están expuestas al medio ambiente. En cuanto a las líneas en algunas zonas se observa tizamiento del recubrimiento. Las líneas no cumplen con el código RAL establecido ni con la norma COVENIN 253:1999 Grado de oxidación: 4-G</p>	<p>Tizamiento y desprendimiento moderado</p>

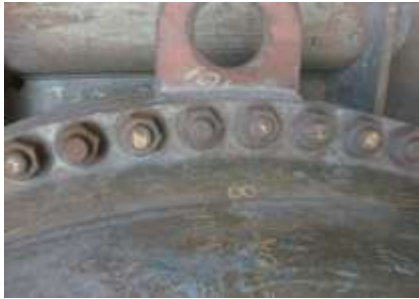
<p>Piso 5 Cota: 23800mm</p>	<p>Reactor R20 boca de visita 84” TAG: 1.1.223.10</p>

<p>Presencia de golpes, impactos y abolladuras en el componente que afectaron el recubrimiento observándose la ausencia del mismo en ciertas zonas, cabe destacar que es una superficie expuesta a altas temperaturas y que se abre con frecuencia durante todas las paradas. Corrosión uniforme en las zonas expuestas y en los acoples (tuerca-tornillo) Cumple con el código RAL de diseño. Grado de oxidación en acoples: 5-H Grado de oxidación en la superficie: 5-G</p>	<p>Desprendimiento leve y daños mecánicos</p>

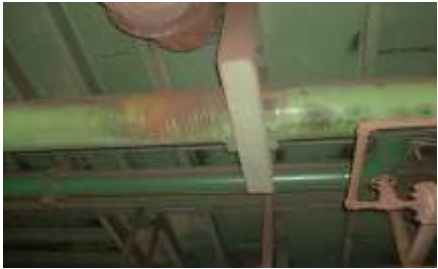
<p>Desprendimiento del recubrimiento en pocas zonas de la línea, que se exponen al medio ambiente. En líneas generales se encuentra en buen estado. Se pudo observar que el RAL del recubrimiento cumple con el establecido según diseño y a su vez cumple con la norma COVENIN 253:1999. Se observa alto grado de suciedad</p> <p>.Grado de oxidación: 7-G</p>	Desprendimiento leve
Piso 5 Cota: 23800mm	Pulmón de gas inerte

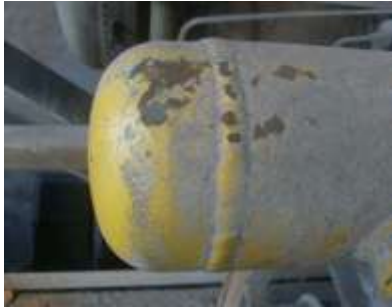
<p>Ligero desprendimiento del recubrimiento y oxidación en esas zonas expuestas. Acumulación de mineral de contaminantes en zonas de la superficie. En líneas generales el equipo se encuentra en buen estado. No se conoce el código RAL según diseño</p> <p>Grado de oxidación: 7-G</p>	Desprendimiento leve

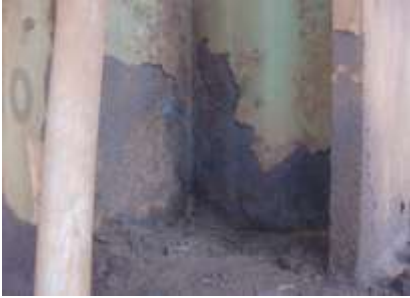
Ubicación	Equipo	Foto	Descripción	Tipo de falla
Piso 6 Cota: 26600mm	Vigas de la estructura

<p>Desprendimiento del recubrimiento proveniente de la formación de ampollas, posiblemente debido a humedad atrapada y el tiempo de exposición, lo que causa un considerable daño corrosivo en la superficie expuesta a la atmosfera. Cabe mencionar que en las bases son superficies expuestas a medios acuosos. No se conoce el RAL según diseño.</p> <p>Grado de oxidación: 3-P</p>	Desprendimiento moderado
Piso 6 Cota: 26600mm	Recicle gas cooler TAG: 1.1.221.10.ME

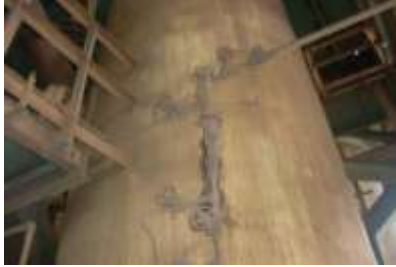
<p>Se encuentra cierta suciedad con desprendimiento del recubrimiento solo en pocas y pequeñas zonas. Por otro lado se observan marcas que indican un arrastre de agua donde se adhiere el mineral En líneas generales el recubrimiento se encuentra en buen estado. No se conoce el código RAL de diseño</p> <p>Grado de oxidación: 7-G</p>	Desprendimiento leve

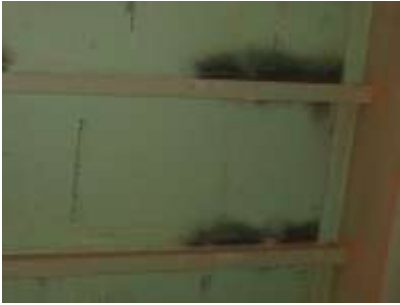
Piso 6 Cota: 26600mm	Techo

<p>Desprendimiento leve de recubrimiento y Tizamiento en la superficie del techo. Se evidencia corrosión en los puntos de soldaduras y cierto grado de humedad en algunas zonas. Y No se conoce el RAL según diseño.</p> <p>Grado de oxidación: 4-P</p>	Tizamiento y desprendimiento leve

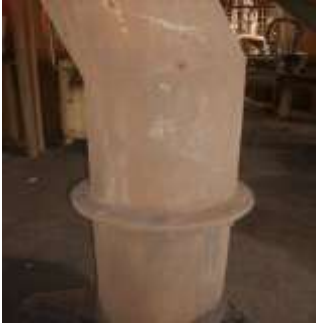
Ubicación	Equipo	Foto	Descripción	Tipo de falla
<p>Piso 6 Cota: 26600mm</p>	<p>Bajante de desechos</p>

<p>Desprendimiento del recubrimiento en pocas zonas de la línea, que se exponen al medio ambiente, visible humedad en la superficie inferior en contacto con el piso de la estructura. En líneas generales se encuentra en buen estado. No se conoce el RAL según diseño. Grado de oxidación: 7-G</p>	<p>Desprendimiento leve</p>
<p>Piso 6 Cota: 26600mm</p>	<p>Línea de agua de alta presión TAG: 1.1.015.PH.25.05.V</p>

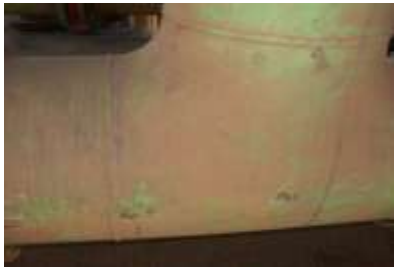
<p>Desprendimiento del recubrimiento en pocas zonas de la línea, que se exponen al medio ambiente. En líneas generales se encuentra en buen estado. Se pudo observar que el RAL del recubrimiento cumple con el establecido según diseño y a su vez cumple con la norma COVENIN 253:1999. Se observa alto grado de suciedad. Grado de oxidación: 7-G</p>	<p>Desprendimiento leve y agrietamiento</p>

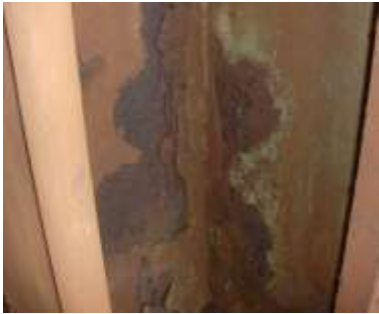
Ubicación	Equipo	Foto	Descripción	Tipo de falla
Piso 7 Cota: 34800mm	Vigas de la estructura

<p>Desprendimiento del recubrimiento proveniente de la formación de ampollas, posiblemente debido a humedad atrapada y el tiempo de exposición, lo que causa un considerable daño corrosivo en la superficie expuesta a la atmosfera.</p> <p>No se conoce el RAL según diseño.</p> <p>Grado de oxidación: 3-P</p>	Ampollamiento medio y Desprendimiento severo
Piso 7 Cota: 34800mm	Techo

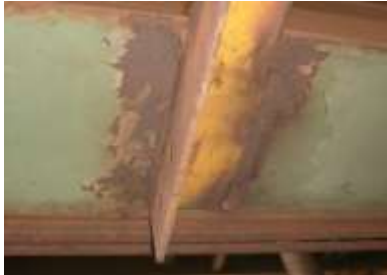
<p>Desprendimiento leve de recubrimiento y Tizamiento en la superficie del techo. Se evidencia una significativa corrosión en los puntos de soldaduras y cierto grado de humedad en algunas zonas. Y No se conoce el RAL según diseño.</p> <p>Grado de oxidación: 2-G</p>	Desprendimiento moderado
Piso 7 Cota: 34800mm	Recicle gas cooler TAG: 1.1.221.10.ME.

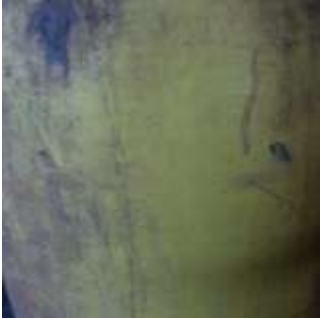
<p>Equipo que posee su recubrimiento en buen estado, solo se observaron leves desprendimientos del mismo en zonas pequeñas. Lo que sí pudo evidenciarse fue alto grado de suciedad en él componente. En líneas no se observaron grandes fallas en el revestimiento.</p> <p>Grado de oxidación: 7-G</p>	Desprendimiento leve

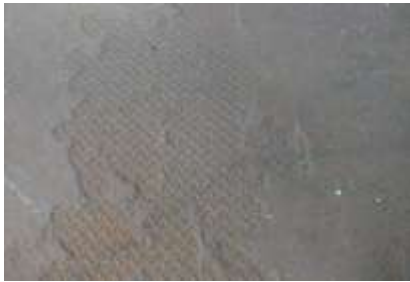
<p>Alto grado de suciedad por deposición de mineral. Capa que en algunas zonas se desprende con facilidad, y cierta humedad en otras. El piso no posee ningún tipo de recubrimiento pero cabe destacar que en líneas generales se encuentra en buen estado.</p>	<p>N/A</p>
<p>Piso 7 Cota: 34800mm</p>	<p>Sistema de pulmón de aire instrumento TAG: 0.0.862.40.UT</p>

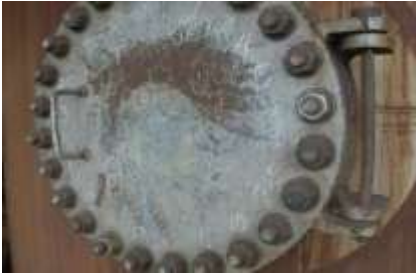
Presencia de golpes, impactos y abolladuras en el componente que afectaron el recubrimiento observándose la ausencia del mismo en ciertas zonas, cabe destacar que es una superficie expuesta a altas temperaturas y que se abre con frecuencia durante todas las paradas. Corrosión uniforme en las zonas expuestas y en los acoples .Cumple con el código RAL de diseño. Grado de oxidación en acoples: 5-H Grado de oxidación en la superficie: 5-G	Desprendimiento moderado y Daños mecánicos

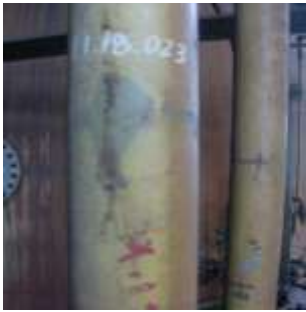
<p>Las líneas presentan desprendimiento del recubrimiento en ciertas zonas, lo que las expone al medio ambiente. En líneas generales en buen estado, estas cumplen con el código RAL según diseño al igual que con la norma COVENIN 253:1999</p> <p>Grado de oxidación en las líneas: 7-G</p>	Desprendimiento leve
Piso 7 Cota: 34800mm	Barandas

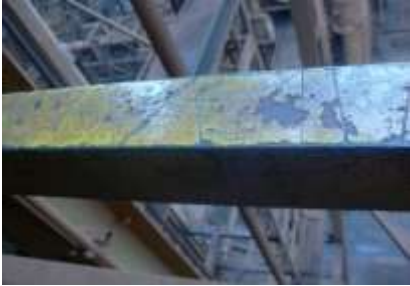
<p>En las barandas se observa desprendimiento del recubrimiento y oxidación en esas zonas expuestas, y cierto grado de ensuciamiento. En los pasamanos el recubrimiento que no se ha desprendido se observa un poco desgastado en algunas zonas. No se conoce el RAL según diseño</p> <p>Grado de oxidación: 5-G</p>	Desprendimiento leve

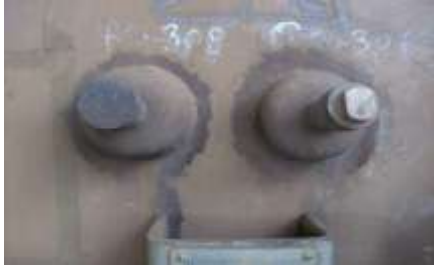
<p>Las purgas no poseen recubrimiento según diseño, observándose significativos daños corrosivos sobre su superficie acentuándose en las uniones por soldadura, destacando que son superficies expuestas a altas temperaturas, por lo que están propensas a formación de puntos calientes en algunas zonas de estas, durante su servicio.</p> <p>Grado de oxidación en purgas: 1-H</p>	N/A

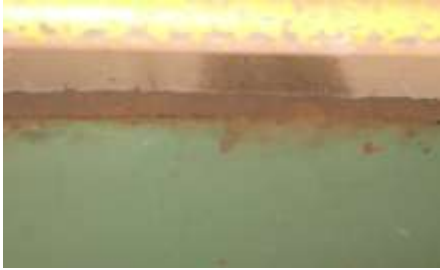
Ubicación	Equipo	Foto	Descripción	Tipo de falla
Piso 8 Cota: 37600mm	Techo

Desprendimiento leve de en la superficie del techo. Se evidencia una considerable corrosión en los puntos de soldaduras y cierto grado de humedad en algunas zonas. Y No se conoce el RAL según diseño. Grado de oxidación: 4-P	Desprendimiento leve
Piso 8 Cota: 37600mm	Purgas de reserva Rs-310

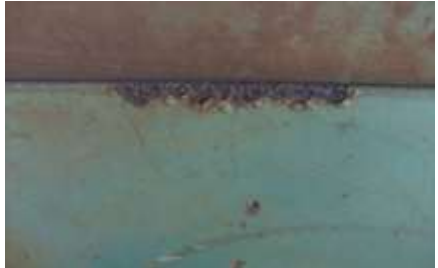
<p>Desprendimiento del recubrimiento en pocas zonas de la cinta, que se exponen al medio ambiente, específicamente se observa oxidación en zonas puntuales. En líneas generales se encuentra en buen estado. No se conoce el RAL según diseño. Grado de oxidación: 7-G</p>	<p>Desprendimiento leve</p>
<p>Piso 9 Cota: 42400mm</p>	<p>Vigas de la estructura (lado ascensor)</p>

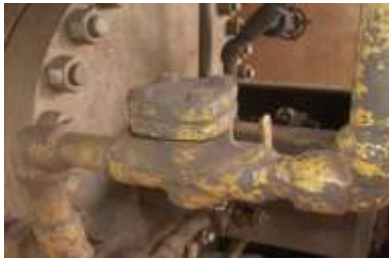
<p>Perdida de l recubrimiento en algunas zonas, el cual se desprende con facilidad. Se encuentran adyacente al reactor por lo tanto es evidente la presencia de altas temperaturas a las que se encuentra expuesta la línea. Corrosión uniforme en las válvulas. Las líneas cumplen con el color RAL de diseño y con la norma COVENIN 253:1999. Grado de oxidación: 4-G</p>	<p>Desprendimiento moderado</p>
<p>Piso 9 Cota: 42400mm</p>	<p>Bajante de desechos sólidos</p>

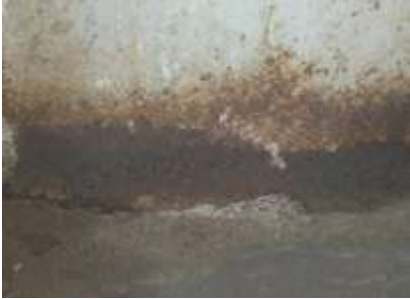
Ubicación	Equipo	Foto	Descripción	Tipo de falla
<p>Piso 9 Cota: 42400mm</p>	<p>Base del reactor R30 en la zona intermedia. TAG: 1.1.223.30</p>

<p>En líneas generales el recubrimiento en esta zona se encuentra en buen estado. Solo se observaron grandes daños corrosivos en los vértices de las bases, detectándose cierta humedad. Es importante tomar en cuenta que es una superficie expuesta a altas temperaturas lo que favorece la oxidación de la misma. Cumple con el código RAL establecido según diseño Grado de oxidación: 2-P</p>	<p>Desprendimiento moderado</p>
<p>Piso 9 Cota: 42400mm</p>	<p>Purgas gas inerte NP-425</p>

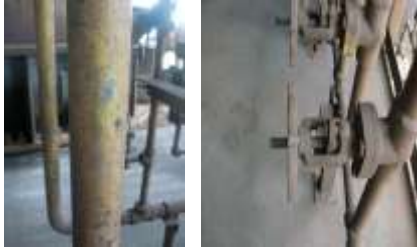
<p>Las purgas no poseen recubrimiento según diseño por lo que presentan alta corrosión uniforme, las líneas presentan leves desprendimiento del recubrimiento en ciertas zonas, lo que las expone al medio ambiente, sin embargo cumplen con el código RAL según diseño al igual que con la norma COVENIN 253:1999 Grado de oxidación en purgas: 1-H Grado de oxidación en las líneas: 7-G</p>	<p>Desprendimiento leve</p>

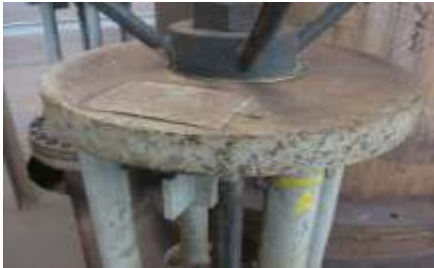
<p>Piso 9 Cota: 42400mm</p>	<p>Válvulas de cierre de Ciclones del R30</p>

<p>La falla se presenta por desprendimiento en algunas partes y la pintura con forma de surcos o rugosidades, que puede ser a causa de capas muy gruesas con grandes espesores de recubrimientos. Recubrimiento poco adherente y se observan varias capas de pintura aplicadas encima del recubrimiento según diseño. Grado de oxidación en superficies expuestas: 4-G</p>	<p>Desprendimiento moderado y Encopamiento</p>

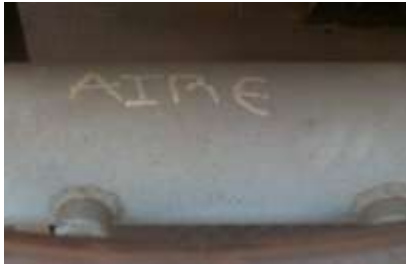
Ligero desprendimiento del recubrimiento y oxidación en esas zonas expuestas. Acumulación de mineral de contaminantes en zonas de la superficie. En líneas generales el equipo se encuentra en buen estado. No se conoce el código RAL según diseño Grado de oxidación: 7-G	Desprendimiento leve
Piso 9 Cota: 42400mm	Válvulas de acarreo de mineral

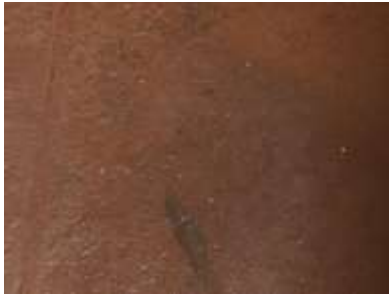
Piso 9 Cota: 42400mm	Piso

Alto grado de suciedad por deposición de mineral. Capa que en algunas zonas que se desprende con facilidad, se observo bastante humedad. El piso no posee ningún tipo de recubrimiento pero cabe destacar que en líneas generales se encuentra en buen estado.	N/A

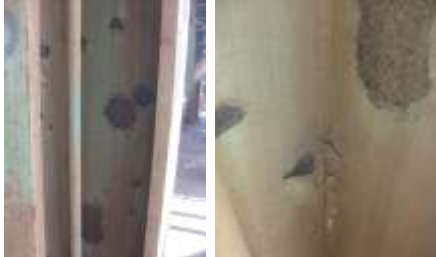
<p>Desprendimiento del recubrimiento proveniente de la formación de ampollas, posiblemente debido a humedad atrapada y el tiempo de exposición, lo que causa un considerable daño corrosivo en la superficie expuesta a la atmosfera. No se conoce el RAL según diseño. Grado de oxidación: 5-P</p>	<p>Ampollamiento poco y Desprendimiento leve</p>

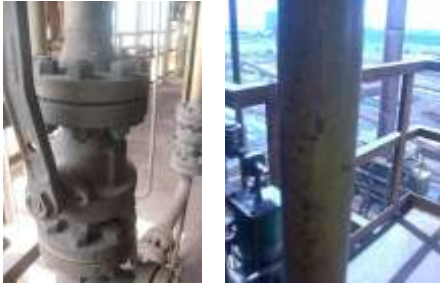
Ubicación	Equipo	Foto	Descripción	Tipo de falla
Piso 10 Cota: 48000mm	KB hacia el R30

<p>Las válvulas no poseen recubrimiento según diseño por lo que presentan alta corrosión uniforme, las líneas presentan leves desprendimiento del recubrimiento en ciertas zonas, lo que las expone al medio ambiente, sin embargo cumplen con el código RAL según diseño al igual que con la norma COVENIN 253:1999</p> <p>Grado de oxidación en purgas: 1-H Grado de oxidación en las líneas: 7-G</p>	Desprendimiento leve
Piso 10 Cota: 48000mm	Línea y Purgas NP 398	 	<p>Las purgas no poseen recubrimiento según diseño por lo que presentan alta corrosión uniforme, las líneas presentan moderado desprendimiento del recubrimiento en ciertas zonas, lo que las expone al medio ambiente, sin embargo cumplen con el código RAL según diseño al igual que con la norma COVENIN 253:1999</p> <p>Grado de oxidación en purgas: 1-H Grado de oxidación en las líneas: 7-G</p>	Desprendimiento moderado

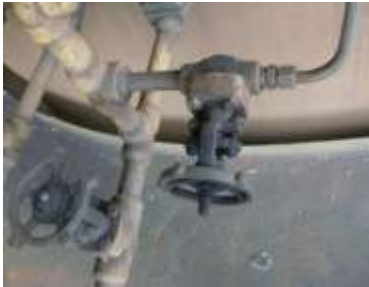
Ubicación	Equipo	Foto	Descripción	Tipo de falla
Piso 10 Cota: 48000mm	Línea y Purgas NP 366

<p>Las purgas no poseen recubrimiento según diseño por lo que presentan alta corrosión uniforme, las líneas presentan moderado desprendimiento del recubrimiento en ciertas zonas, lo que las expone al medio ambiente, sin embargo cumplen con el código RAL según diseño al igual que con la norma COVENIN 253:1999</p> <p>Grado de oxidación en purgas: 1-H Grado de oxidación en las líneas: 7-G</p>	Desprendimiento moderado
Piso 10 Cota: 48000mm	Bajante de desechos	 	<p>Desprendimiento del recubrimiento en algunas zonas de la línea, que se exponen al medio ambiente, visible humedad en la superficie inferior en contacto con el piso de la estructura. En líneas generales el mayor deterioro del recubrimiento es en esta zona inferior, del resto se encuentra en buen estado. No se conoce el RAL según diseño.</p> <p>Grado de oxidación: 5-G</p>	Desprendimiento moderado

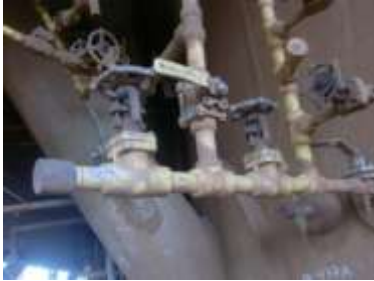
<p>Las purgas no poseen recubrimiento según diseño por lo que presentan alta corrosión uniforme, las líneas presentan leves desprendimiento del recubrimiento en ciertas zonas, lo que las expone al medio ambiente, sin embargo cumplen con el código RAL según diseño al igual que con la norma COVENIN 253:1999</p> <p>Grado de oxidación en purgas: 1-H Grado de oxidación en las líneas: 7-G</p>	Desprendimiento leve

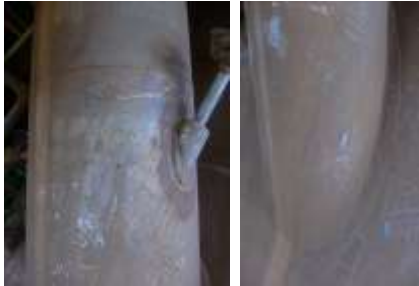
Piso 11 Cota: 51400mm	Línea de alimentación de mineral

<p>Desprendimiento leve del recubrimiento observándose corrosión uniforme, cabe destacar que es una superficie expuesta a altas temperaturas lo que favorece la oxidación en zonas expuestas al medio ambiente. En líneas generales en buen estado y cumple con el código RAL de diseño.</p> <p>Grado de oxidación: 7-G</p>	Desprendimiento leve

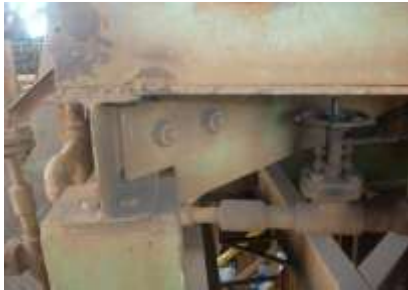
Ubicación	Equipo	Foto	Descripción	Tipo de falla
Piso 11 Cota: 51400mm	Estructura de la plataforma

Moderado desprendimiento del recubrimiento y oxidación en esas zonas expuestas. Esta parte de la estructura se encuentra cercana al R40. Acotando la visible humedad existente en dicha estructura. Acumulación de minerales en ciertas zonas. Grado de oxidación: 5-G	Desprendimiento moderado
Piso 11 Cota: 51400mm	Techo

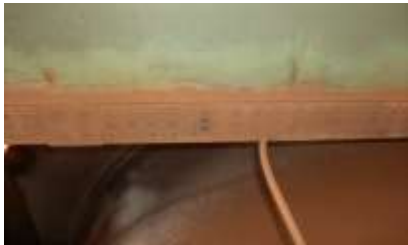
Desprendimiento leve de recubrimiento en la superficie del techo. Se evidencia corrosión en los puntos de soldaduras y cierto grado de humedad en algunas zonas. Y No se conoce el RAL según diseño. Grado de oxidación: 4-P	Desprendimiento leve
Piso 11 Cota: 51400mm	Purgas de reserva RS-414 y NP-480

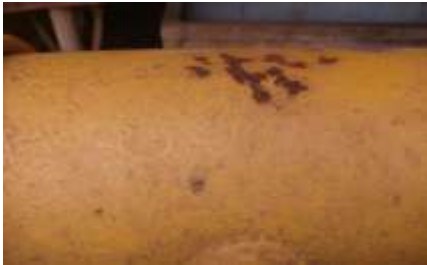
<p>Ligero desprendimiento del recubrimiento y oxidación en esas zonas expuestas. Acumulación de mineral de contaminantes en zonas de la superficie. En líneas generales el equipo se encuentra en buen estado. No se conoce el código RAL según diseño</p> <p>Grado de oxidación: 7-G</p>	Desprendimiento leve

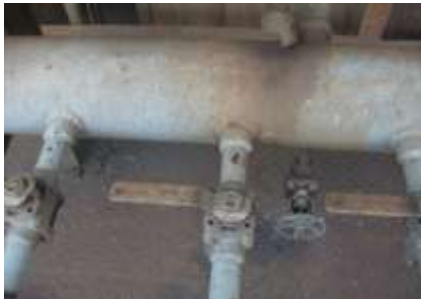
Piso 11 Cota: 51400mm	Pulmón de aire para servicio

<p>Ligero desprendimiento del recubrimiento y oxidación en esas zonas expuestas. Acumulación de mineral de contaminantes en zonas de la superficie. En líneas generales el equipo se encuentra en buen estado. No se conoce el código RAL según diseño</p> <p>Grado de oxidación: 7-G</p>	Desprendimiento leve

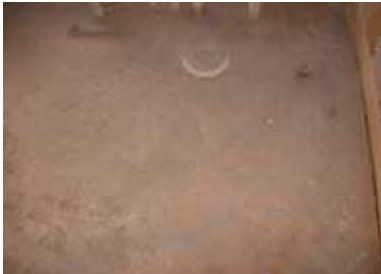
Ubicación	Equipo	Foto	Descripción	Tipo de falla
Piso 11 Cota: 51400mm	Piso

Alto grado de suciedad por deposición de mineral. Capa que en algunas zonas que se desprende con facilidad, y cierta humedad en otras. El piso no posee ningún tipo de recubrimiento pero cabe destacar que en líneas generales se encuentra en buen estado.	N/A
Piso 12 Cota: 56200mm	Base del reactor R40 TAG: 1.1.223.40

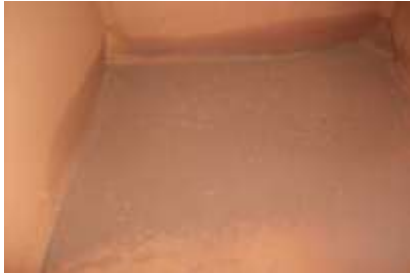
En líneas generales el recubrimiento en esta zona se encuentra en buen estado. Solo se observaron pequeños daños corrosivos en los vértices de las bases detectándose una humedad significativa. Cumple con el código RAL establecido según diseño Grado de oxidación: 5-P	Desprendimiento leve
Piso 12 Cota: 56200mm	Acoples que sostienen la estructura

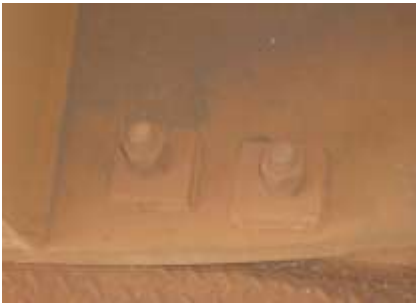
Los acoples no poseen recubrimiento según diseño por lo que se observa una corrosión uniforme, acotando la visible humedad que se evidenció lo que acelera los procesos corrosivos. En líneas generales los daños se observan en los acoples, mientras que la estructura sí posee su recubrimiento en buen estado Grado de oxidación: 7-H	Desprendimiento severo

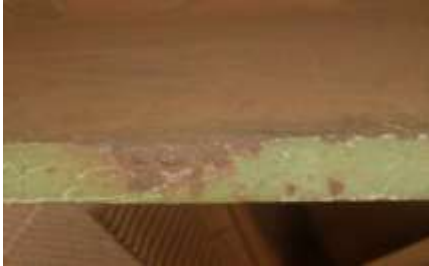
Ubicación	Equipo	Foto	Descripción	Tipo de falla
Piso 12 Cota: 56200mm	Vigas principales que sostienen la estructura

<p>Perdida del recubrimiento en algunas zonas puntuales sin embargo se observó buena adherencia del mismo. Por otro lado se observo presencia de ampollamiento en otras zonas que no son tan representativas con respecto al resto de las vigas. No se conoce el RAL según diseño Grado de oxidación: 4-P</p>	Ampollamiento poco y Desprendimiento leve
Piso 12 Cota: 56200mm	Purgas de gas inerte 50 bar NP 449

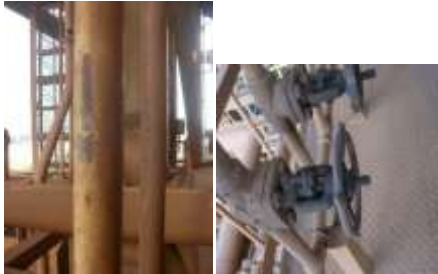
<p>Las purgas no poseen recubrimiento según diseño por lo que presentan alta corrosión uniforme, las líneas presentan moderado desprendimiento del recubrimiento en ciertas zonas, lo que las expone al medio ambiente, sin embargo cumplen con el código RAL según diseño al igual que con la norma COVENIN 253:1999 Grado de oxidación en purgas: 1-H Grado de oxidación en las líneas: 7-G</p>	Desprendimiento moderado

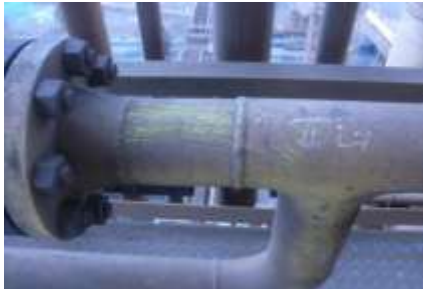
Piso 12 Cota: 56200mm	Cabezal de gas inerte lado A y B (50 Bar).

<p>Las acoples no poseen recubrimiento según diseño por lo que presentan alta corrosión uniforme, las líneas presentan moderado desprendimiento del recubrimiento en ciertas zonas, lo que las expone al medio ambiente, sin embargo cumplen con el código RAL según diseño al igual que con la norma COVENIN 253:1999 Grado de oxidación: 7-G</p>	Desprendimiento moderado

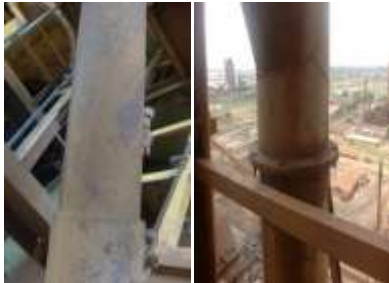
Ubicación	Equipo	Foto	Descripción	Tipo de falla
Piso 12 Cota: 56200mm	Bajante de alimentación (lado A) del mineral hacia el R40

Desprendimiento leve del recubrimiento observándose corrosión uniforme, cabe destacar que es una superficie expuesta a considerables temperaturas lo que favorece la oxidación en zonas expuestas al medio ambiente. En líneas generales en buen estado y cumple con el código RAL de diseño. Grado de oxidación: 7-G	Desprendimiento moderado
Piso 12 Cota: 56200mm	Línea de purgas de gas inerte NP 453

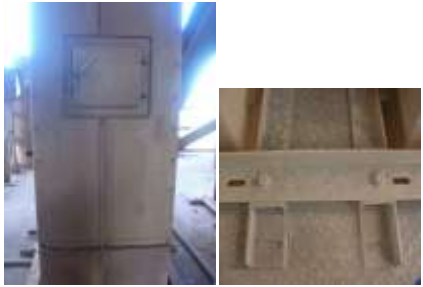
Ubicación	Equipo	Foto	Descripción	Tipo de falla
Piso 12 Cota: 56200mm	Estructura del Bucket elevator. TAG: 1.0.212.B.10.DE

<p>Equipo que posee su recubrimiento en buen estado, solo se observaron leves desprendimientos del mismo en zonas pequeñas. Lo que sí pudo evidenciarse fue alto grado de suciedad en él componente. En líneas no se observaron grandes fallas en el revestimiento.</p> <p>Grado de oxidación: 7-G</p>	Desprendimiento leve
Piso 12 Cota: 56200mm	Barandas

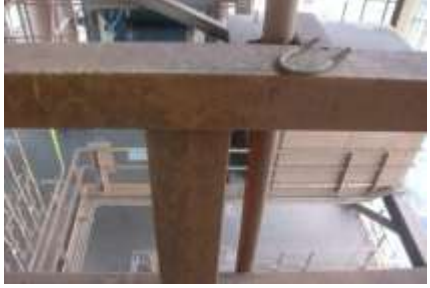
<p>En las barandas se observa desprendimiento del recubrimiento y oxidación en esas zonas expuestas, y cierto grado de ensuciamiento. En los pasamanos el recubrimiento que no se ha desprendido se observa un poco desgastado en algunas zonas. En líneas generales barandas en buen estado. No se conoce el RAL según diseño</p> <p>Grado de oxidación: 7-G</p>	Desprendimiento leve
Piso 12 Cota: 56200mm	Techo

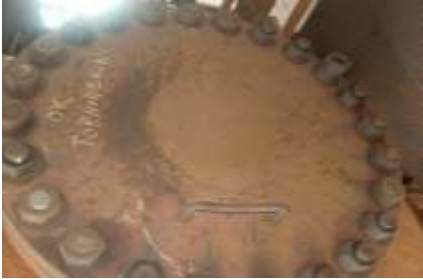
Ubicación	Equipo	Foto	Descripción	Tipo de falla
Piso 13 Cota: 62600mm	Tornillo alimentador del lower lock hooper TAG: 1.1.213.B.30.MP

<p>Presencia de golpes, impactos y abolladuras en el componente que afectaron el recubrimiento observándose la ausencia del mismo en ciertas zonas, cabe destacar que es una superficie se abre con frecuencia durante todas las paradas. Corrosión uniforme en las zonas expuestas y en los acoples (tuerca-tornillo) Cumple con el código RAL de diseño.</p> <p>Grado de oxidación en acoples: 5-H Grado de oxidación en la superficie: 5-G</p>	Desprendimiento moderado y Daños mecánicos
Piso 13 Cota: 62600mm	Vigas que sostienen la estructura

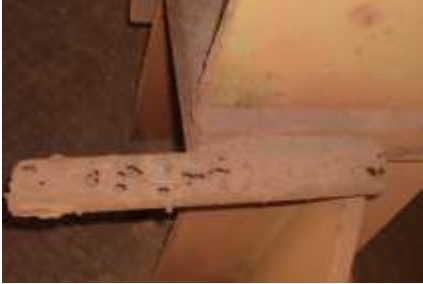
<p>Pérdida total del recubrimiento en la unión soldada, ya que no se evidenció presencia del mismo. Por lo que toda su superficie expuesta al medio ambiente presentó evidentes daños corrosivos de forma uniforme. La extensión de la viga posee recubrimiento pero en mal estado presentando desprendimientos severos. No se conoce el RAL según diseño.</p> <p>Grado de oxidación: 2-H</p>	Desprendimiento severo
