REPÚBLICA BOLIVARIANA DE VENEZUELA
UNIVERSIDAD NACIONAL EXPERIMENTAL POLITECNICA
“ANTONIO JOSÉ DE SUCRE”
VICE –RECTORADO PUERTO ORDAZ
DEPARTAMENTO DE INGENIERÍA METALÚRGICA
TRABAJO DE GRADO

**EVALUACIÓN DE LOS RECUBRIMIENTOS ORGÁNICOS APLICADOS
SOBRE EL ACERO DE ESTRUCTURAS Y EQUIPOS DEL TREN 1 DE
REACTORES DE ORINOCO IRON S.C.S.**

Autor: Maria D, Alvarez Ch.

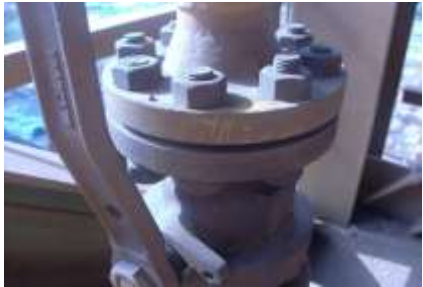
Ubicación	Equipo	Foto	Descripción	Tipo de falla
Piso 13 Cota: 62600mm	KB de los ciclones hacia el R40 (PPG)

<p>Las acoples no poseen recubrimiento según diseño por lo que presentan alta corrosión uniforme, las líneas presentan moderado desprendimiento del recubrimiento en ciertas zonas, lo que las expone al medio ambiente, sin embargo cumplen con el código RAL según diseño al igual que con la norma COVENIN 253:1999 Grado de oxidación: 7-G</p>	Desprendimiento leve
Piso 13 Cota: 62600mm	Cabezal de purgas NP 448

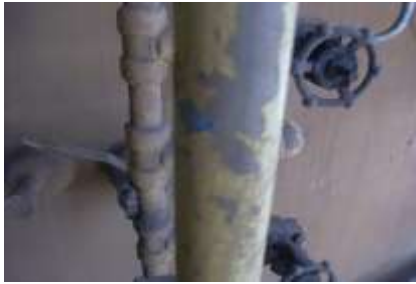
<p>Las purgas no poseen recubrimiento según diseño por lo que presentan alta corrosión uniforme, las líneas presentan moderado desprendimiento del recubrimiento en ciertas zonas, lo que las expone al medio ambiente, sin embargo cumplen con el código RAL según diseño al igual que con la norma COVENIN 253:1999 Grado de oxidación en purgas: 1-H Grado de oxidación en las líneas: 7-G</p>	Desprendimiento moderado

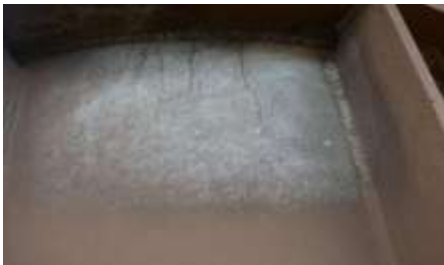
Ubicación	Equipo	Foto	Descripción	Tipo de falla
Piso 13 Cota: 62600mm	Línea de gas que viene del R40

Recubrimiento muy adherente a la superficie, por lo que se observó desprendimiento leve en algunas zonas pequeñas. Alto grado de ensuciamiento en esta parte del equipo. Cumple con el RAL especificado según diseño. Grado de oxidación: 9-G	Desprendimiento leve
Piso 13 Cota: 62600mm	Cabezal de purgas PPG

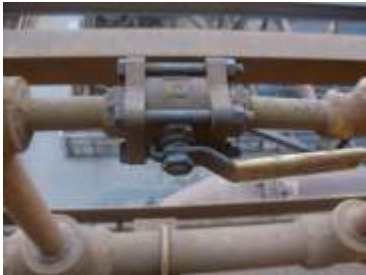
Las purgas no poseen recubrimiento según diseño por lo que presentan alta corrosión uniforme, las líneas presentan moderado desprendimiento del recubrimiento en ciertas zonas, lo que las expone al medio ambiente, sin embargo cumplen con el código RAL según diseño al igual que con la norma COVENIN 253:1999 Grado de oxidación en purgas: 1-H Grado de oxidación en las líneas: 7-G	Desprendimiento moderado
Piso 13 Cota: 62600mm	Línea NP hacia el R40 NP 433

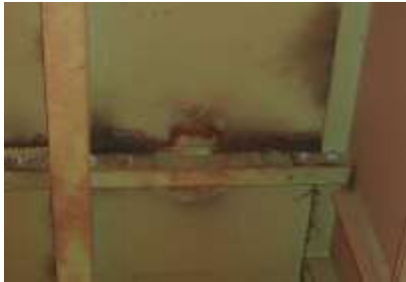
Ubicación	Equipo	Foto	Descripción	Tipo de falla
Piso 13 Cota: 62600mm	Techo

<p>Desprendimiento leve de recubrimiento y ampollamiento en la superficie del techo. Se evidencia corrosión en los puntos de soldaduras y cierto grado de humedad en algunas zonas. Y No se conoce el RAL según diseño.</p> <p>Grado de oxidación: 4-P</p>	Ampollamiento poco y Desprendimiento leve
Piso 14 Cota: 55400mm	Barandas de la estructuras

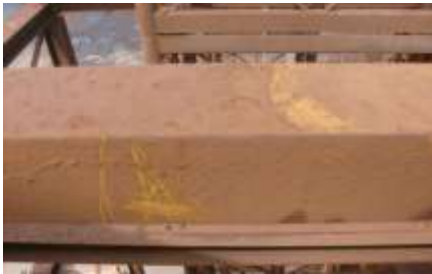
<p>En las barandas se observa desprendimiento del recubrimiento y oxidación en esas zonas expuestas, y cierto grado de ensuciamiento. En los pasamanos el recubrimiento que no se ha desprendido se observa un poco desgastado en algunas zonas. En este piso se observaron con mayor suciedad. No se conoce el RAL según diseño</p> <p>Grado de oxidación: 7-G</p>	Desprendimiento leve
Piso 14 Cota: 55400mm	Línea salida gas R40

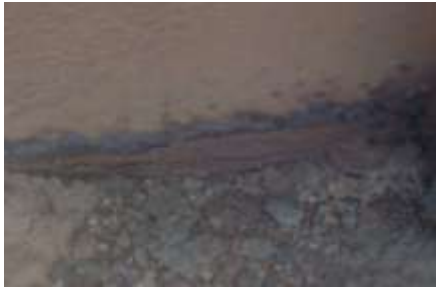
Ubicación	Equipo	Foto	Descripción	Tipo de falla
Piso 14 Cota: 55400mm	Bases de la línea sólida de gas R10

En general se observa muy sucio y en algunas partes desprendimiento de productos de corrosión que causan degradación del material, por lo que en estas partes hay desprendimiento del recubrimiento. No se conoce el RAL según diseño. Grado de oxidación: 3-P	Desprendimiento moderado
Piso 14 Cota: 55400mm	Vigas principales de la estructura

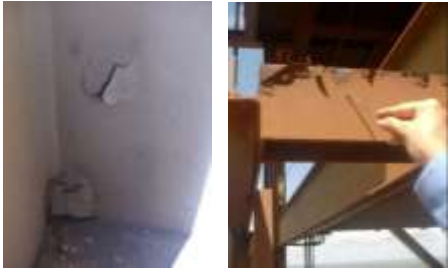
Se observa ampollamiento y desprendimiento del recubrimiento por lo tanto en algunas partes sin recubrir se evidencia oxidación, por encontrarse expuesto directamente al medio ambiente. No se conoce RAL según diseño. Grado de oxidación: 5-G	Ampollamiento poco y Desprendimiento moderado
Piso 14 Cota: 55400mm	Válvula de cierre de los ciclones (SOV)

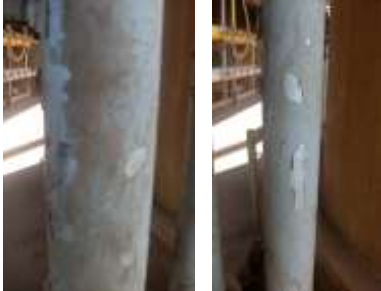
La falla se presenta por desprendimiento en algunas partes y la pintura con forma de surcos o rugosidades, que puede ser a causa de capas muy gruesas con grandes espesores de recubrimientos. Recubrimiento poco adherente y se observan varias capas de pintura aplicadas encima del recubrimiento según diseño. Grado de oxidación: 7-G	Encopamiento y Desprendimiento leve

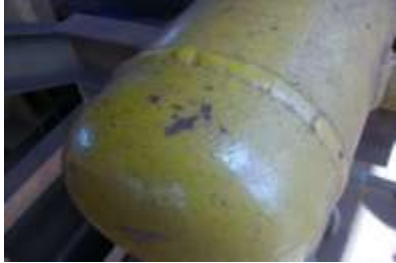
Ubicación	Equipo	Foto	Descripción	Tipo de falla
Piso 14 Cota: 55400mm	Manifor gas inerte para servicio

<p>Ligero desprendimiento del recubrimiento y oxidación en esas zonas expuestas. Acumulación de mineral de contaminantes en zonas de la superficie. En líneas generales el equipo se encuentra en buen estado. No se conoce el código RAL según diseño Grado de oxidación: 7-P</p>	Desprendimiento leve
Piso 14 Cota: 55400mm	Viga de soporte estructural

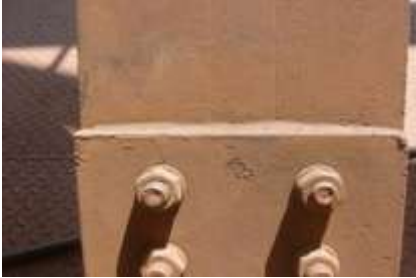
<p>Perdida del recubrimiento en algunas zonas puntuales, pero el mismo se observó con buena adherencia. Los acoples no presentan recubrimiento según diseño sin embargo se les observó una pintura de coloración roja protegiéndolos de la oxidación atmosférica. No se conoce el RAL según diseño Grado de oxidación: 6-P</p>	Desprendimiento leve
Piso 14 Cota: 55400mm	Bajante de desechos

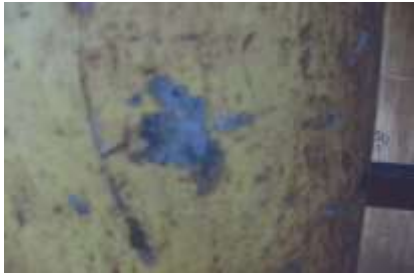
Ubicación	Equipo	Foto	Descripción	Tipo de falla
Piso 14 Cota: 55400mm	Pulmón de gas inerte

Ligero desprendimiento del recubrimiento y oxidación en esas zonas expuestas. Acumulación de mineral de contaminantes en zonas de la superficie. En líneas generales el equipo se encuentra en buen estado. No se conoce el código RAL según diseño Grado de oxidación: 7-P	Desprendimiento leve
Piso 14 Cota: 55400mm	Boca de visita del lower lock Hopper TAG: 1.1.213.B.30.MP

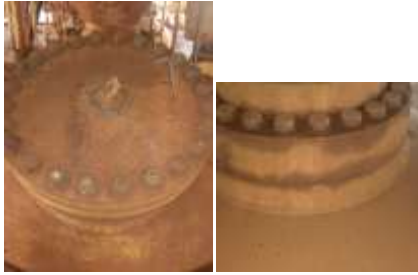
Se observa desprendimiento del recubrimiento por golpes, impactos, abolladuras; y es importante acotar la visible humedad lo que ocasiona un acelerado proceso de deterioro. En líneas generales el deterioro es por daños mecánicos. No se conoce el código RAL según diseño Grado de oxidación en acoples: 5-H Grado de oxidación en la superficie: 5-G	Desprendimiento moderado y Daños mecánicos
Piso 14 Cota: 55400mm	Cuerpo del lower lock hopper TAG: 1.1.213.B.30.MP

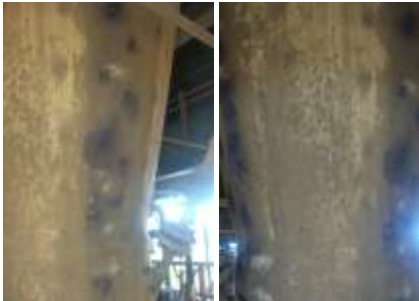
Equipo que posee su recubrimiento en buen estado, solo se observaron leves desprendimientos y rastros de la grasa que utilizan para medir espesores lo que atrae polvo y a su vez humedad acelerando el deterioro. Por otro lado se observan marcas que indican un arrastre de agua donde se adhiere el mineral. No se conoce el código RAL según diseño Grado de oxidación: 8-G	Desprendimiento leve

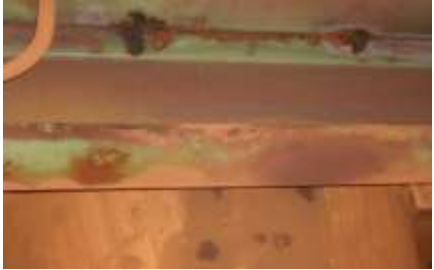
Ubicación	Equipo	Foto	Descripción	Tipo de falla
Piso 14 Cota: 55400mm	Techo de la estructura

Desprendimiento leve de recubrimiento y ampollamiento en la superficie del techo. Se evidencia corrosión en los puntos de soldaduras y un grado de humedad considerable en algunas zonas. Y No se conoce el RAL según diseño. Grado de oxidación: 4-G	Ampollamiento poco y Desprendimiento leve
Piso 14 Cota: 55400mm	Vigas de la estructura (lado ascensor)

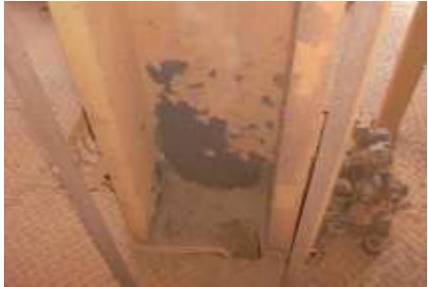
Desprendimiento del recubrimiento proveniente de la formación de ampollas, posiblemente debido a humedad atrapada y el tiempo de exposición, lo que causa un considerable daño corrosivo en la superficie expuesta a la atmosfera. No se conoce el RAL según diseño. Grado de oxidación: 3-G	Ampollamiento y Desprendimiento moderado
Piso 14 Cota: 55400mm	Cabezal de purga de gas inerte hacia en lower lock Hopper IG 504

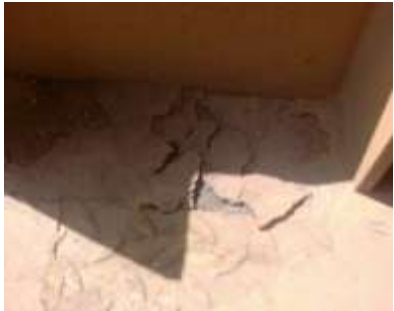
Ubicación	Equipo	Foto	Descripción	Tipo de falla
Piso 14 Cota: 55400mm	Piso

<p>En general se observa alto grado de suciedad, viéndose claramente una capa de mineral que se deposita en la superficie. Los depósitos pueden deberse a la emisiones de polvo provenientes del área de manejo (pilas y secador). El piso no posee ningún tipo de recubrimiento pero cabe destacar que en líneas generales se encuentra en buen estado</p>	N/A
Piso 14 Cota: 55400mm	Bases de los lower lock hopper a nivel de la boca intermedia.

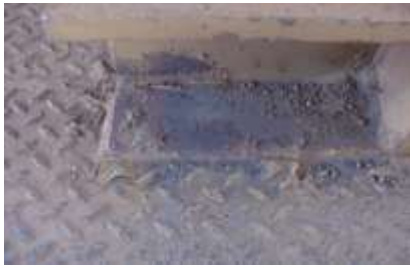
<p>Se observa que posee recubrimiento pero con alto grado de ensuciamiento y considerable humedad en la superficie lo que acelera los procesos corrosivos. Oxidación en las zonas libres de recubrimiento. No se conoce RAL según diseño. Grado de oxidación: 5-G</p>	Desprendimiento moderado
Piso 15 Cota: 72000mm	Boca de visita UPPER A y B TAG: 1.1.213.A.30.MP 1.1.213.B.30.MP

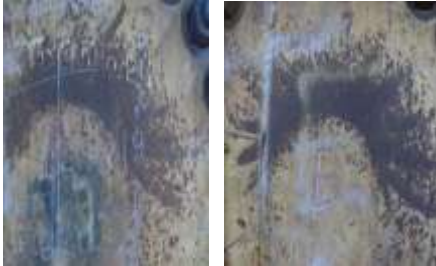
<p>Se observa muy sucio y presencia de líneas que se forma n cuando hay caída de agua con mineral y queda adherido a la superficie. La tapa evidencia la ocurrencia de daños mecánicos por golpes e impactos que desprenden el recubrimiento. No se conoce RAL según diseño. Grado de oxidación en acoples: 5-H Grado de oxidación en la superficie: 5-G</p>	Desprendimiento moderado y Daños mecánicos

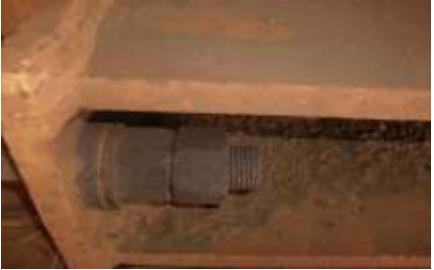
Ubicación	Equipo	Foto	Descripción	Tipo de falla
Piso 15 Cota: 72000mm	Sistema que sostiene las estructura de los Upper TAG: 1.1.213.A.30.MP

De manera general en esta parte se observó mayor daño corrosivo con respecto a la estructura de los UPPER ya que se evidencia claramente desgaste físico, corrosión por acoplamiento galvánico y erosión; aparte del material que se deposita en la estructura. No se conoce RAL según diseño. Grado de oxidación: 4-G Grado de oxidación en acoples: 1-H	Desprendimiento moderado
Piso 15 Cota: 72000mm	Tambor lock hopper tank TAG: 1.1.213.90.MP

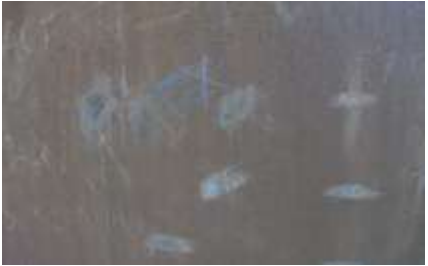
Moderado desprendimiento del recubrimiento y oxidación en esas zonas expuestas. Acumulación de mineral de contaminantes en zonas de la superficie. En líneas generales el equipo se encuentra en buen estado. No se conoce el código RAL según diseño Grado de oxidación: 7-G	Desprendimiento moderado
Piso 15 Cota: 72000mm	Línea de 50 bar hacia el LHT

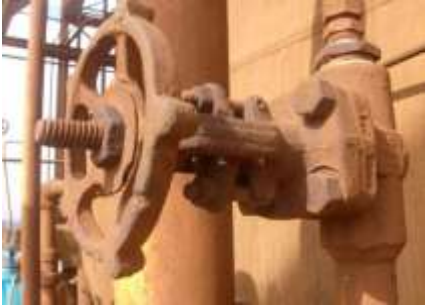
Las purgas no poseen recubrimiento según diseño por lo que presentan alta corrosión uniforme, las líneas presentan moderado desprendimiento del recubrimiento en ciertas zonas, lo que las expone al medio ambiente, sin embargo cumplen con el código RAL según diseño al igual que con la norma COVENIN 253:1999 Grado de oxidación en purgas: 1-H Grado de oxidación en las líneas: 7-G	Desprendimiento severo

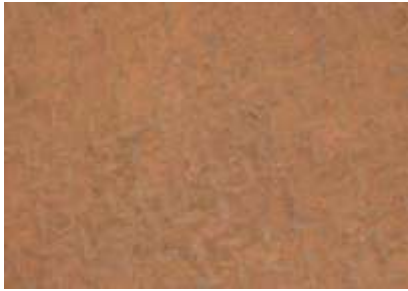
<p>Alto grado de suciedad por deposición de mineral. Capa que en algunas zonas que se desprende con facilidad, y cierta humedad en otras. El piso no posee ningún tipo de recubrimiento pero cabe destacar que en líneas generales se encuentra en buen estado.</p>	N/A
Piso 15 Cota: 72000mm	Techo de la estructura

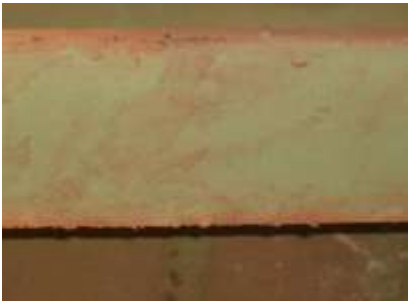
<p>Desprendimiento leve de recubrimiento y ampollamiento en la superficie del techo. Se evidencia corrosión en los puntos de soldaduras y cierto grado de humedad en algunas zonas. Y No se conoce el RAL según diseño. Grado de oxidación: 4-P</p>	Ampollamiento poco y Desprendimiento leve

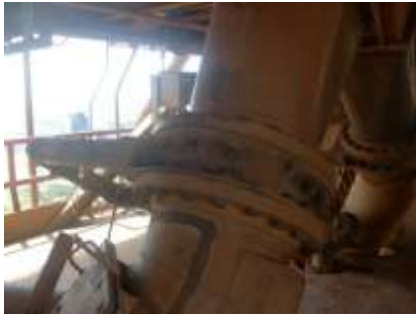
Ubicación	Equipo	Foto	Descripción	Tipo de falla
Piso 18 Cota: 87000mm	Válvulas de venteo de los upper A y B

<p>Se observó humedad en el componente lo que ocasiona que se adhiera fácilmente el mineral. Se observa suciedad con deposición de mineral. Desprendimiento ligero del recubrimiento. No se conoce el RAL según diseño. Grado de oxidación: 7-G</p>	Desprendimiento leve
Piso 19 Cota: 89800mm	Flautas dedusting TAG: 1.1.197.A.001.

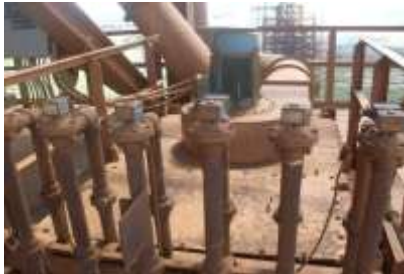
<p>Se observó humedad en el componente lo que ocasiona que se adhiera fácilmente el mineral. Se observa suciedad con deposición de mineral. Desprendimiento ligero del recubrimiento. No se conoce el RAL según diseño. Grado de oxidación: 7-G</p>	Desprendimiento leve
Planta baja Cota: 0	Línea de entrada del gas al R10

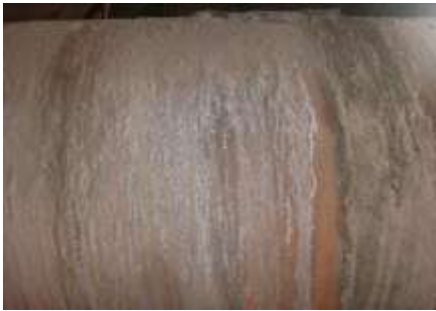
<p>Desprendimiento leve del recubrimiento observándose corrosión uniforme, cabe destacar que es una superficie expuesta a elevadas temperaturas lo que favorece la oxidación en zonas expuestas al medio ambiente, pero pudo observarse la buena adherencia del recubrimiento. Alto grado de ensuciamiento. Cumple con el código RAL de diseño. Grado de oxidación: 7-G</p>	Desprendimiento leve

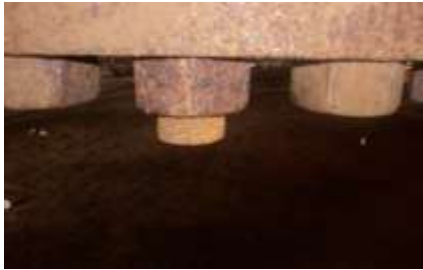
Ubicación	Equipo	Foto	Descripción	Tipo de falla
Planta baja Cota: 0	Boca de limpieza del main riser TAG: 1.1.225.10.PP.

<p>Considerable desprendimiento del recubrimiento por lo que hay zonas donde la corrosión es significativa. Cabe destacar que es uno de los componentes que se encuentra a mayores temperaturas cercano al R10 acelerando los procesos corrosivos. Cumple con el RAL según lo establecido en el diseño.</p> <p>Grado de oxidación en acoples: 1-H Grado de oxidación en la superficie: 3-G</p>	Desprendimiento moderado
Planta baja Cota: 0	Válvulas de apertura y cierra de la línea de vapor.

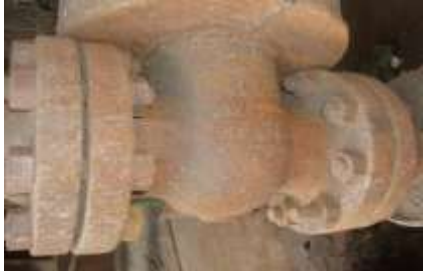
<p>Considerable desprendimiento del recubrimiento por lo que hay zonas donde la corrosión es significativa. Cabe destacar que es uno de los componentes que se encuentra a mayores temperaturas cercano al R10 acelerando los procesos corrosivos. Cumple con el RAL según lo establecido en el diseño.</p> <p>Grado de oxidación: 1-H</p>	Desprendimiento severo

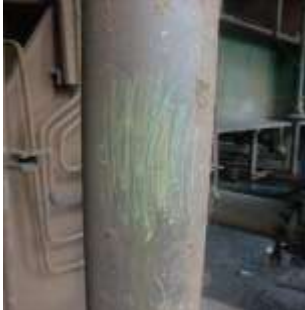
Planta baja Cota: 0	Línea de agua a alta presión TAG: 1.1.021.PH.25.05.V

<p>Desprendimiento del recubrimiento en pocas zonas de la línea, que se exponen al medio ambiente. En líneas generales se encuentra en buen estado. Se pudo observar que el RAL del recubrimiento cumple con el establecido según diseño y a su vez cumple con la norma COVENIN 253:1999. Se observa alto grado de suciedad.</p> <p>Grado de oxidación: 7-G</p>	Desprendimiento leve

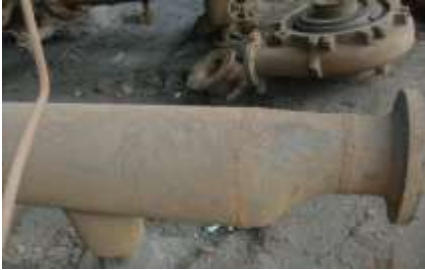
Ubicación	Equipo	Foto	Descripción	Tipo de falla
Planta baja Cota: 0	Bajante de drenaje viene del drump drump TAG: 1.1.226.10.MP

Desprendimiento del recubrimiento en zonas de la línea, que se exponen al medio ambiente. Alto grado de ensuciamiento. Se pudo observar que el RAL del recubrimiento cumple con el establecido según diseño Grado de oxidación: 5-G	Desprendimiento severo
Planta baja Cota: 0	Pulmón de aire instrumento TAG: 0.0.862.40.UT

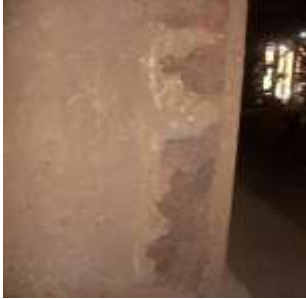
Desprendimiento moderado del recubrimiento en la superficie. Se encuentra cercano al reactor R10. Se evidencia corrosión en los puntos de soldaduras y un considerable grado de humedad en algunas zonas. No se conoce el RAL según diseño. Grado de oxidación: 5-G	Desprendimiento moderado

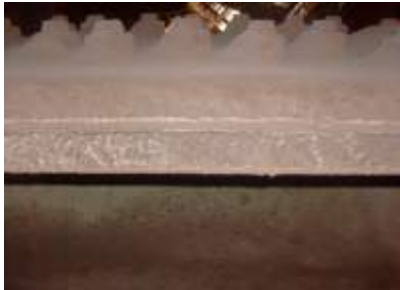
Ubicación	Equipo	Foto	Descripción	Tipo de falla
Planta baja Cota: 0	Viga inclinada hacia el lado del R10

<p>Desprendimiento moderado del recubrimiento en la superficie. Se encuentra cercano al reactor R10. Se evidencia corrosión en los puntos de soldaduras y un considerable grado de humedad en algunas zonas. No se conoce el RAL según diseño. Grado de oxidación: 5-G</p>	Desprendimiento severo
Mezzanina Cota: 3400mm	Línea de gas inerte 1.1.152

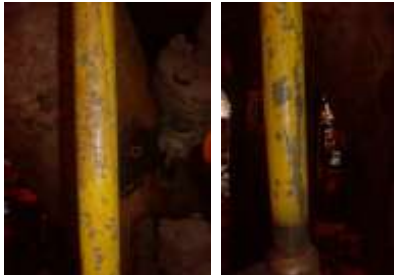
<p>Las líneas presentan desprendimiento del recubrimiento en ciertas zonas, lo que las expone al medio ambiente. En líneas generales en buen estado, estas cumplen con el código RAL según diseño al igual que con la norma COVENIN 253:1999 Grado de oxidación: 5-G</p>	Desprendimiento leve
Mezzanina Cota: 3400mm	Main riser TAG: 1.1.225.10.PP

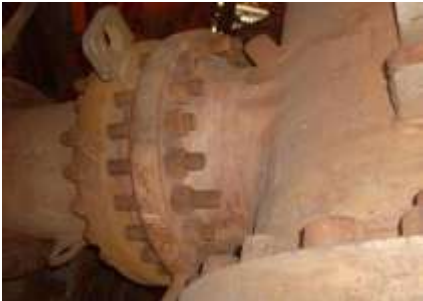
<p>Considerable desprendimiento del recubrimiento por lo que hay zonas donde la corrosión es significativa. Cabe destacar que es uno de los componentes que se encuentra a mayores temperaturas cercano al R10 acelerando los procesos corrosivos. Cumple con el RAL según lo establecido en el diseño Grado de oxidación: 1-H</p>	Desprendimiento severo

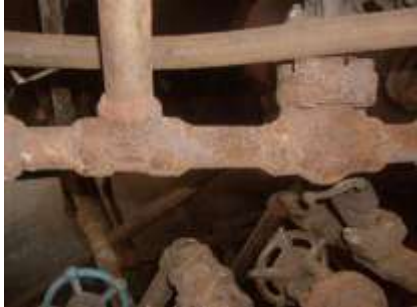
Ubicación	Equipo	Foto	Descripción	Tipo de falla
Mezzanina Cota: 3400mm	Válvulas de gas inerte 1.1.122

<p>Las purgas no poseen recubrimiento según diseño por lo que presentan alta corrosión uniforme, las líneas presentan un desprendimiento severo del recubrimiento casi toda su extensión en, lo que las expone al medio ambiente, causando fuertes daños corrosivos, no cumplen con el código RAL según diseño al igual y no cumple con la norma COVENIN 253:1999</p> <p>Grado de oxidación en purgas: 1-H Grado de oxidación en las líneas: 3-G</p>	Desprendimiento severo
Mezzanina Cota: 3400mm	Línea milking TAG: 1.1.023.PH.200.05.V

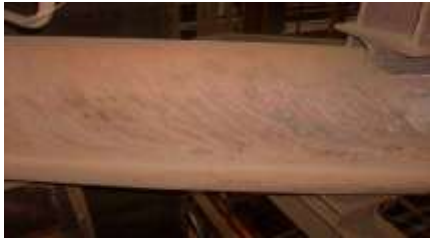
<p>Considerable desprendimiento del recubrimiento por lo que hay zonas donde la corrosión es significativa. Cabe destacar que es uno de los componentes que se encuentra a mayores temperaturas cercano al R10 acelerando los procesos corrosivos. Cumple con el RAL según lo establecido en el diseño</p> <p>Grado de oxidación: 1-H</p>	Desprendimiento severo

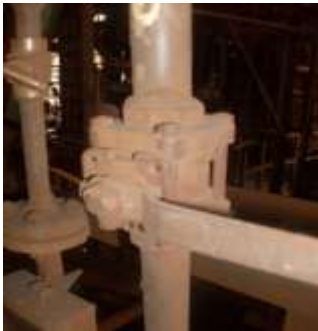
Mezzanina Cota: 3400mm	Válvula de PPG para el spare (línea 120)

<p>Las purgas no poseen recubrimiento según diseño por lo que presentan alta corrosión uniforme, las líneas presentan un desprendimiento severo del recubrimiento casi toda su extensión en, lo que las expone al medio ambiente, causando fuertes daños corrosivos, no cumplen con el código RAL según diseño al igual y no cumple con la norma COVENIN 253:1999</p> <p>Grado de oxidación en purgas: 1-H Grado de oxidación en las líneas: 3-G</p>	Desprendimiento severo

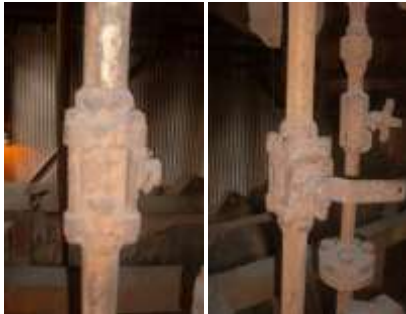
Ubicación	Equipo	Foto	Descripción	Tipo de falla
Mezzanina Cota: 3400mm	Válvula de PPG para el main línea 161

<p>Las purgas no poseen recubrimiento según diseño por lo que presentan alta corrosión uniforme, las líneas presentan un desprendimiento severo del recubrimiento casi toda su extensión en, lo que las expone al medio ambiente, causando fuertes daños corrosivos, no cumplen con el código RAL según diseño al igual y no cumple con la norma COVENIN 253:1999</p> <p>Grado de oxidación en purgas: 1-H Grado de oxidación en las líneas: 3-G</p>	Desprendimiento severo
Mezzanina Cota: 3400mm	Spare riser TAG: 1.1.225.10.PP

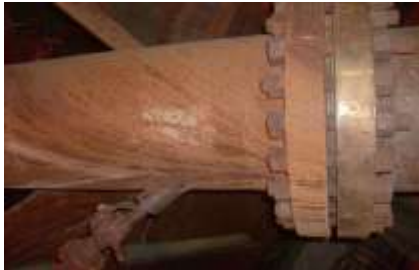
<p>Considerable desprendimiento del recubrimiento por lo que hay zonas donde la corrosión es significativa. Cabe destacar que es uno de los componentes que se encuentra a mayores temperaturas cercano al R10 acelerando los procesos corrosivos. Cumple con el RAL según lo establecido en el diseño</p> <p>Grado de oxidación: 1-H</p>	Desprendimiento severo

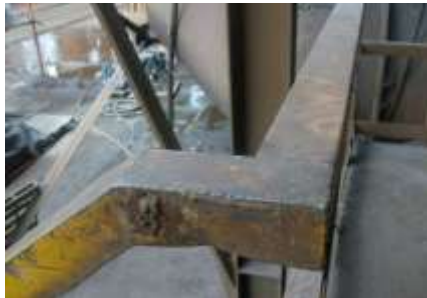
Mezzanina Cota: 3400mm	Barandas y pasamanos

<p>En las barandas se observa desprendimiento del recubrimiento y oxidación en esas zonas expuestas, y cierto grado de ensuciamiento. En los pasamanos el recubrimiento que no se ha desprendido se observa un poco desgastado en algunas zonas. No se conoce el RAL según diseño</p> <p>Grado de oxidación: 3-G</p>	Desprendimiento moderado

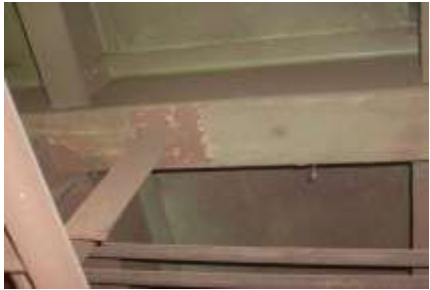
Ubicación	Equipo	Foto	Descripción	Tipo de falla
Mezzanina Cota: 3400mm	Techo

<p>Desprendimiento leve de recubrimiento en la superficie del techo. Se evidencia una considerable corrosión en los puntos de soldaduras y cierto grado de humedad en algunas zonas. Y no se conoce el RAL según diseño.</p> <p>Grado de oxidación: 4-P</p>	Desprendimiento moderado
Mezzanina Cota: 3400mm	Piso

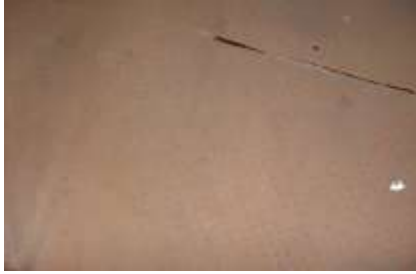
<p>Alto grado de suciedad por deposición de mineral. Capa que en algunas zonas que se desprende con facilidad, y cierta humedad en otras. El piso no posee ningún tipo de recubrimiento pero cabe destacar que en líneas generales se encuentra en buen estado.</p>	N/A
Mezzanina Cota: 3400mm	Vigas de la Estructura

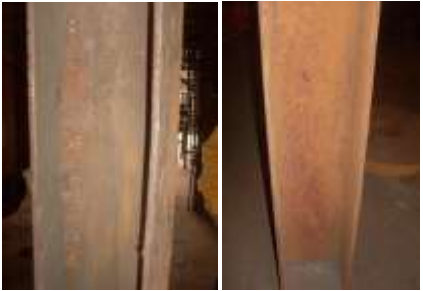
<p>Desprendimiento del recubrimiento lo que causa un considerable daño corrosivo en la superficie expuesta a la atmosfera. Cabe destacar que estas vigas se encuentran adyacente al R10 el cual opera a altas temperaturas</p> <p>No se conoce el RAL según diseño.</p> <p>Grado de oxidación: 2-G</p>	Desprendimiento moderado
