INTRODUCCION

La Urb. "La Cresta", esta situada en la provincia de Panamá, corregimiento de Bella Vista, sobre un pequeño cerro en el centro del área metropolitana y esta densamente poblada.

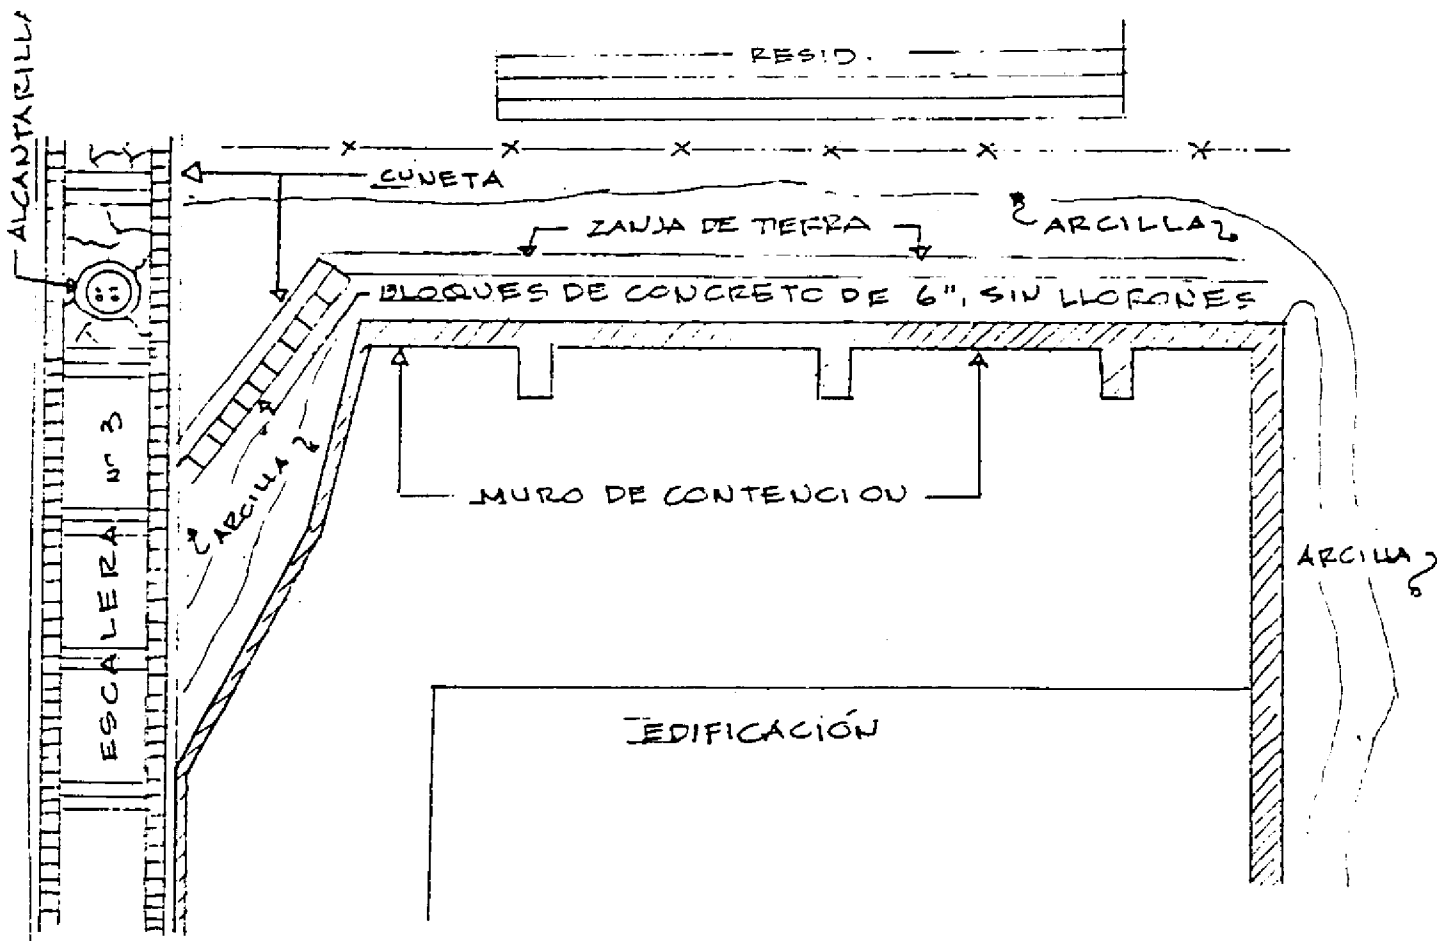
VISTA DEL ESTACIONAMIENTO DEL HOTEL MONTREAL

Hay que tomar en cuenta tambien que en la escalera nº 3 que sale a la Via España a un lado del Hotel Montreal dan evidencias de rajaduras y hundimiento. ver gráficas.
