**U
N
E
X
P
O** **UNIVERSIDAD NACIONAL EXPERIMENTAL POLITÉCNICA**
“ANTONIO JOSÉ DE SUCRE”
VICE-RECTORADO PUERTO ORDAZ
DEPARTAMENTO DE INGENIERÍA METALÚRGICA
PRACTICA PROFESIONAL

**MECANISMO DE CORROSIÓN DEL CROSSOVER CENTRAL 20B
DEL HORNO DE GAS REDUCTOR TREN 1 DE LA PLANTA
ORINOCO IRON S.C.S.**

PUERTO ORDAZ, SEPTIEMBRE DE 2010

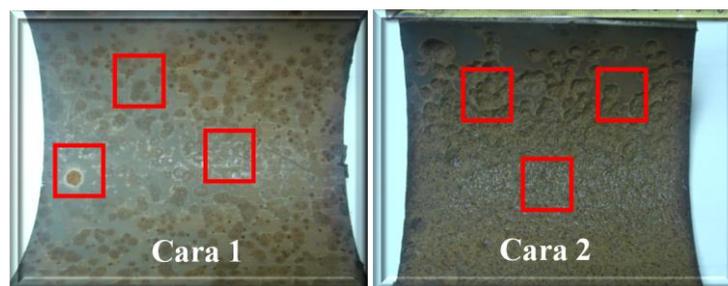
Figura 22. Caras 1 y 2 del crossover con ubicación de ciertas zonas.

- a. Se tomaron ambas caras del tubo (crossover) y se ubicaron distintas zonas para hacer la toma de las imágenes. Es importante destacar que se denominó “CARA 1”, a la media sección del tubo que no presenta desprendimiento de los productos de corrosión y la “LA CARA 2”; es la sección que presenta desprendimiento de material en su superficie.

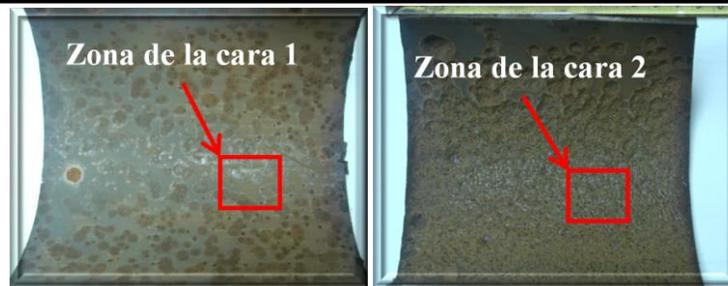
Figura 24. Zonas de ubicación de muestras.

- a. Selección de las muestras en ambas caras del tubo para ser cortadas.

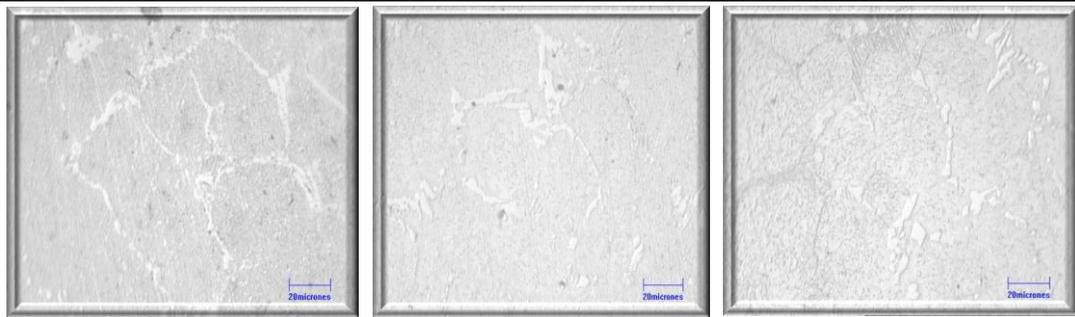
De manera siguiente en la figura 39 y 40 se presentaran las zonas antes vistas pero a mayor aumento donde se observan la serie de precipitados delimitado con la red de carburos, es conveniente mencionar que; La solubilidad y difusividad del carbono en este tipo de aleaciones por ser de Fe-Ni-Cr es relativamente alta, prevaleciendo la difusión hacia el interior del metal.

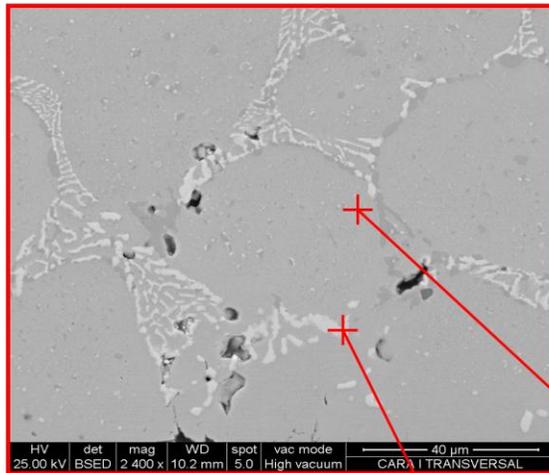
Elemento	% Peso
O	6,14
Si	0,36
Cr	55,47
Fe	5,52
Ni	3,99
Nb	1,38

resistentes a altas temperaturas pueden incrementar su resistencia al choque térmico, además el Nb actúa como estabilizador de carburos por la formación de carburos tipo MC, lo cual evita la precipitación de carburos masivos (de Cr en nuestro caso) en los bordes de grano, que fragilizan la aleación y disminuyen su resistencia al agrietamiento por creep. El alto contenido de níquel arrojado en el análisis se debe a la desintegración de la aleación producto del deterioro corrosivo.

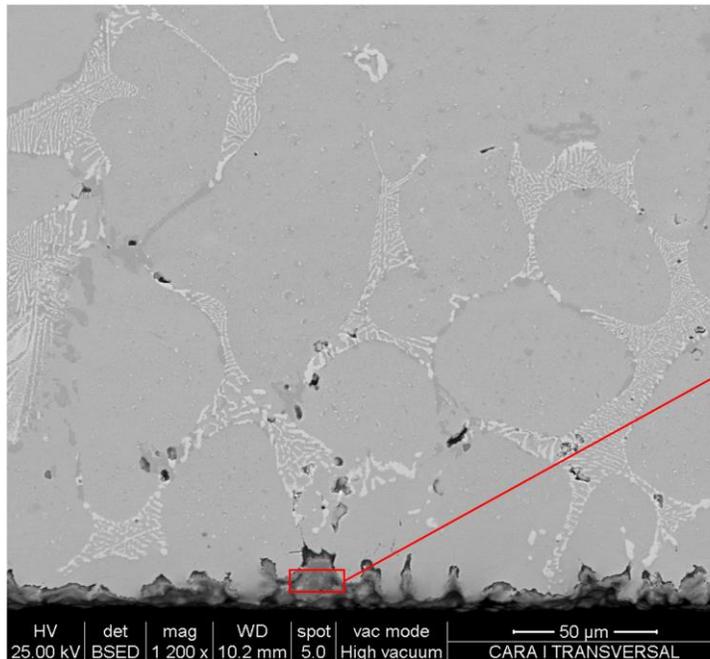
Figura 47. Morfología que muestra microanálisis por EDX adyacente al borde interno (cara 1) a 1200X.

La figura 47 muestra el EDX realizado a la al borde interno de la tubería lo que corresponde a la capa de oxido de cromo formada en el interior de la misma, dicha capa muestra una continuidad muy leve; pues en la mayor parte de la superficie se encuentra de manera irregular y tiene apariencia de ser poco compacta y adherente, además que se observan presencia de pequeñas picaduras por lo cual la capa podría encontrarse propensa a desprenderse.

Elemento	%Peso
O	11,9
Si	0,25
Cr	40,59
Fe	10,09
Ni	6,66
Nb	2,16

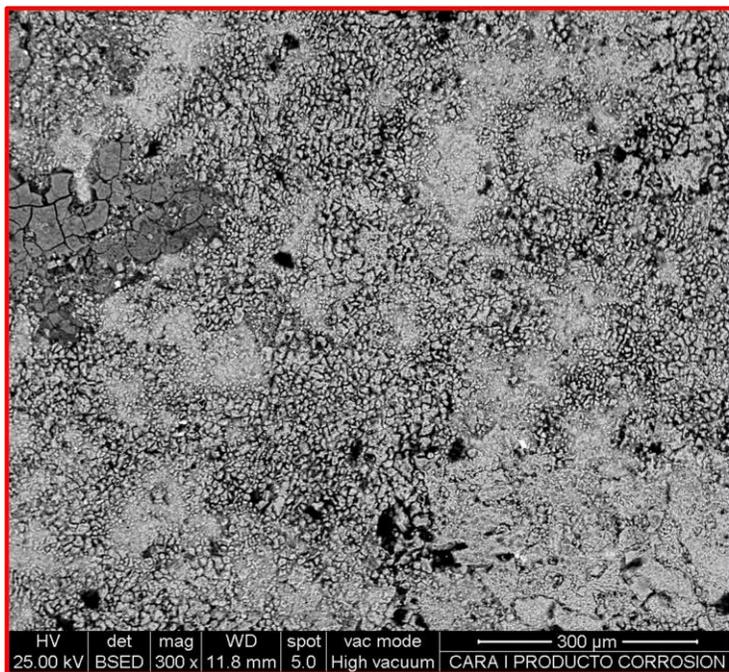
Figura 48. Microanálisis por EDX productos de corrosión (cara 1) a 300X.

La figura 48 muestra el microanálisis realizado a una pequeña zona perteneciente a la superficie corroída de la cara 1 que corresponde en su mayoría a los elementos Cr, O₂ y Fe de lo cual se presume la presencia de óxidos y carburos de hierro y de cromo (predominando los de cromo). Cabe destacar que se encontró poca cantidad de azufre y silicio al igual que no se encontró presencia de elementos como vanadio y potasio formadores de compuestos contaminantes de bajo punto de fusión.

Elemento	%Peso
O	19,59
Si	0,81
Cr	29,48
Fe	16,99
Ni	3,46
S	0,42

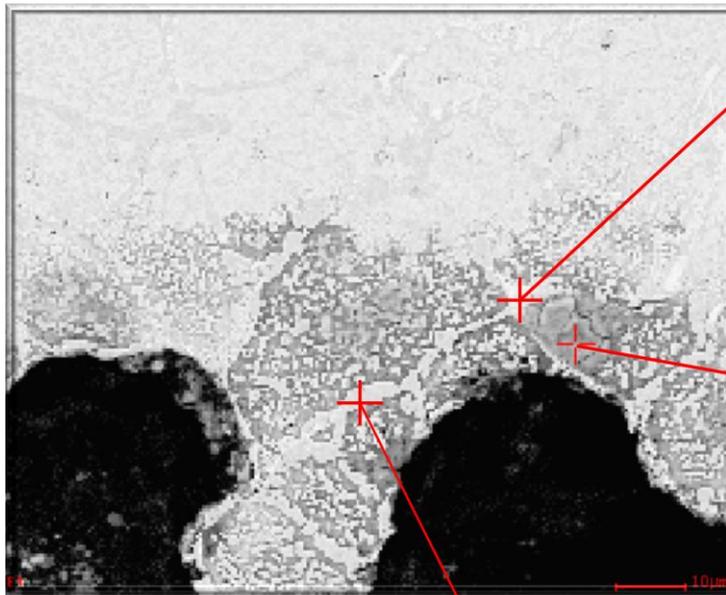
Figura 51. Microanálisis en la zona perteneciente al borde interno (cara 2).

En la figura 51 se revela un microanálisis realizado en distintos puntos ubicados en el borde interno de la cara mencionada donde se observan fuertes picaduras que deterioran el material, específicamente la tabla 10 muestra los elementos Fe, Ni y Nb se nota la presencia de carburos ricos en Nb y que el contenido de Ni es normal que sea alto debido a que como elemento presente en la aleación se encuentran partículas dispersas en la estructura; lo que llama la atención es el contenido de azufre que no se observó en los anteriores análisis por EDX, por lo que se presume la presencia de un sulfuro, por otro lado la tabla 11 muestra los elementos obtenidos del microanálisis realizado en el punto señalado, donde se observan valores relevantes de Cr, O₂, Fe y Ni que los mismos desprenden por el contenido de oxígeno que se encuentre presencia de un óxido de hierro; también por la forma que se observa en la micrografía. De igual forma la tabla 12 muestra resultados del microanálisis puntual en la zona perteneciente a la red de carburos en el borde interno de esta cara la cual arroja valores altos de C y Cr lo que pudiera corresponder a un carburo de cromo presente en dicha red.

Elemento	% Peso
O	4,28
Si	1,21
Cr	4,75
Fe	16,88
Ni	19,47
Nb	12,91
Cl	0,15
S	3,4

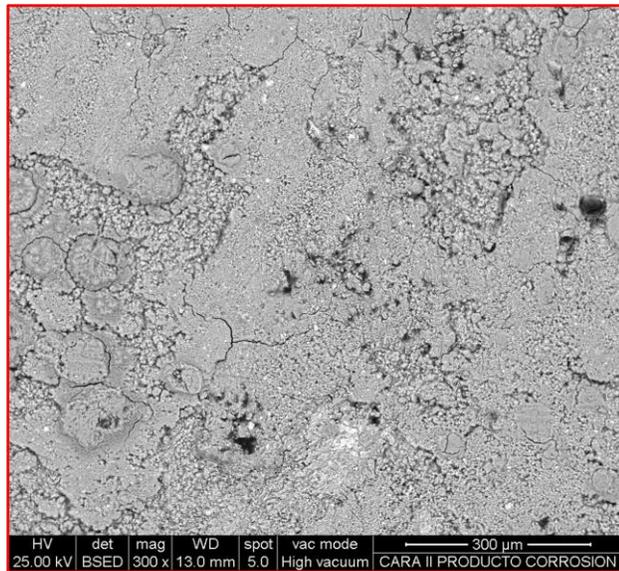
Figura 53. Microanálisis de los productos de corrosión (cara 2) a 300X.

Las figuras 53 y 54 pertenecen al EDX realizadas a las zonas corroídas y con picaduras donde ambos análisis arrojan resultados relativamente parecidos. El mismo indica la presencia en los productos de corrosión de los elementos O, Fe y Ni, como elementos mayoritarios por el alto porcentaje en peso que tienen, los cuales son propios de la aleación.

La presencia significativa de carbono evidencia un proceso de carburización asociado al mecanismo de deterioro, el bajo contenido de Cr en la superficie indica el desprendimiento de carburos y partículas metálicas de Fe y Ni, esto ocasiona además que la aleación este más susceptible al medio corrosivo.

Se observa la presencia de azufre en bajo contenido, que se presume se deba a la reacción del H₂S contenido en el gas con las partículas metálicas expuestas al medio. Por otro lado la presencia de oxígeno indica la presencia de óxidos de Fe y Cr que se pudieron haber formado durante el proceso operativo o por la exposición de la muestra al medio ambiente.

Elemento	% Peso
O	25,77
Si	0,36
Cr	2,75
Fe	30,57
Ni	11,65
S	1,17

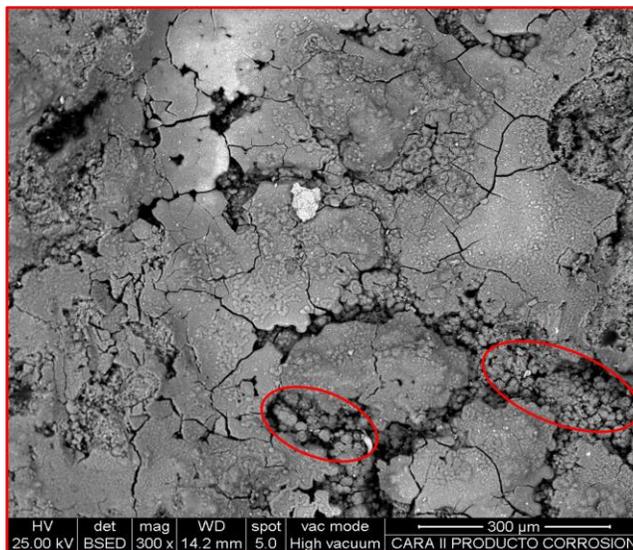
Elemento	% Peso
O	31,24
Si	0,73
Cr	2,97
Fe	24,77
Ni	12,04
S	1,73
