EVALUACIÓN DE LAS CONDICIONES DE INESTABILIDAD
EN EL ÁREA DEL CERRO LOS ANICES.
SAN JOSÉ DE CUSMAPA. MADRIZ, NICARAGUA

Dr. Tupak Obando Rivera
Geólogo

Managua, Octubre del 2008

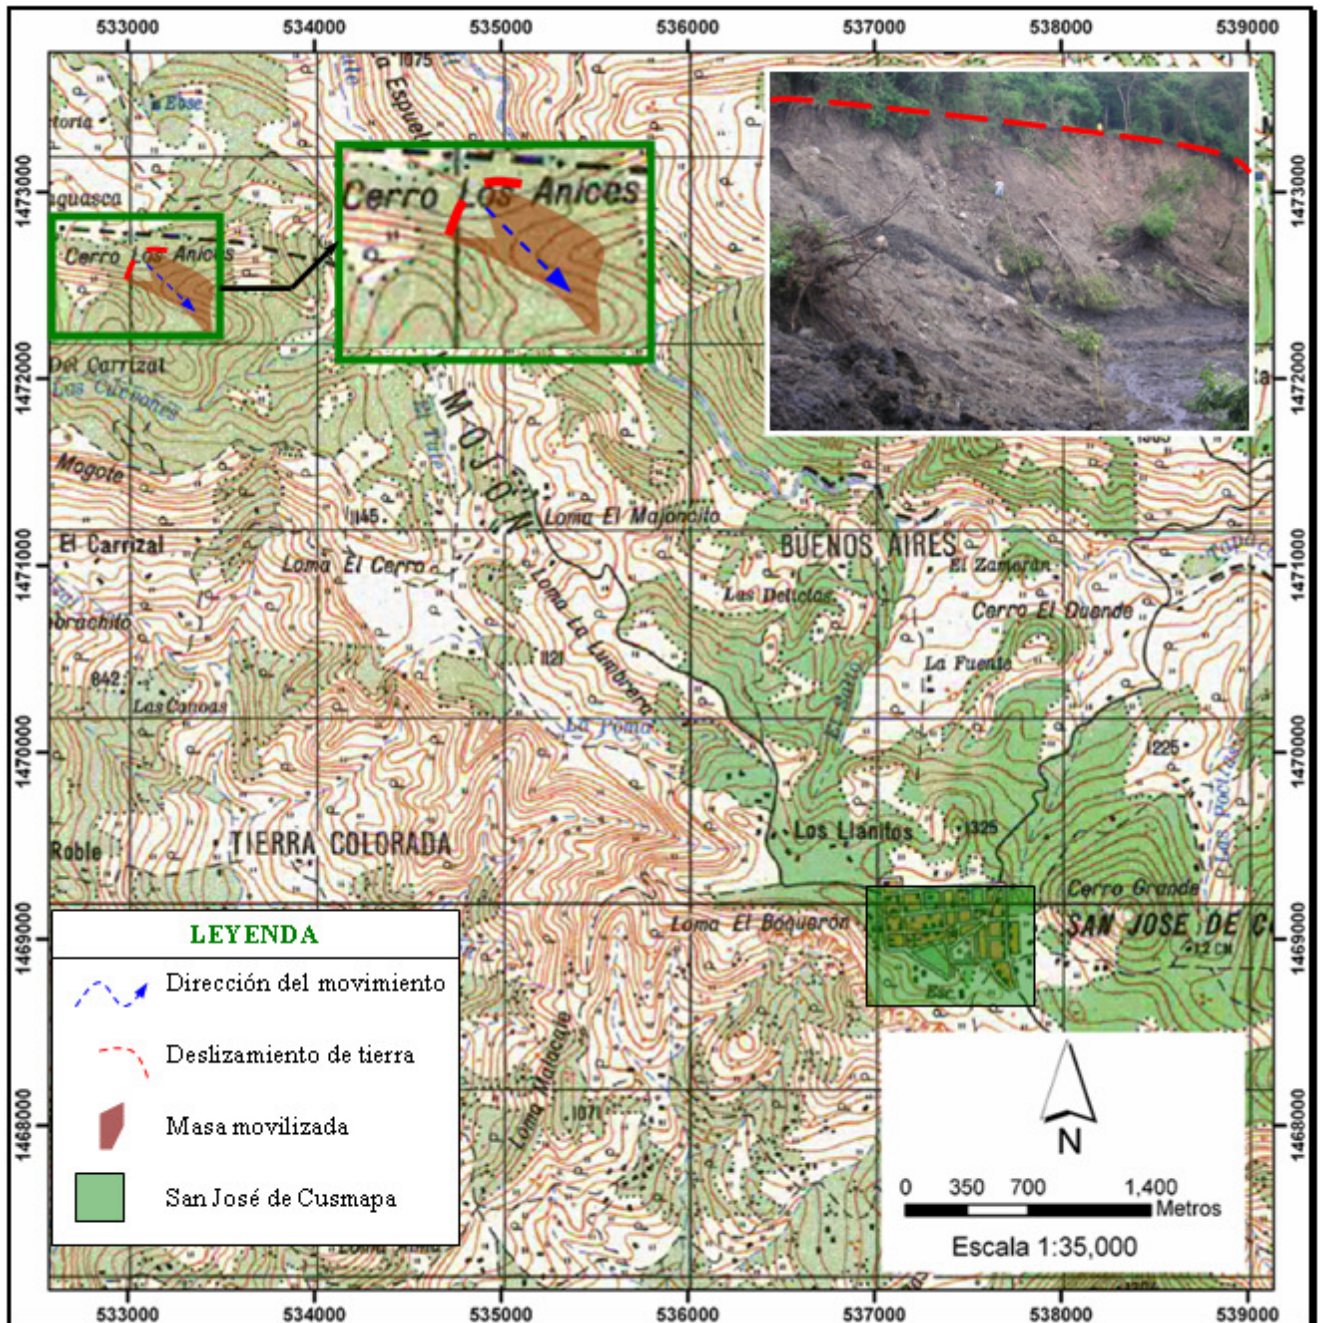
Entre los factores contribuyentes al desarrollo de este evento (**Ilustración 4 y Anexo 2**) es la pendiente del terreno que supera los 50 grados (ángulo de rotura)m, dato obtenido con inclinómetro de mano, la textura areno-arcillosa y limosa del suelo y su condición física, la humedad contenida en el subsuelo debido a 130 mm de precipitación acumulada, acción erosiva continua del agua de escorrentía y los niveles de meteorización del terreno; la geometría, forma e irregularidades de la pared de la ladera (**Ilustración 4**) por lo general muy escarpada. Otro factor importante es la actividad lluviosa intensa y prolongada, que favorece la remoción de materiales pendiente abajo del terreno, al humedecer y saturar el suelo. Es posible que las lluvias fue el factor disparador, estas s ocurrieron el 28 de Septiembre del presente año en horas de la mañana (**Ilustración 5**).

Ilustración 5. Localización del deslizamiento de tierra en Cerro Los Anices auxiliado de mapa topográfico a escala 1:50,000. Hoja de San Juan de Limay (2855-I). Catastro e Inventario de Recursos Naturales

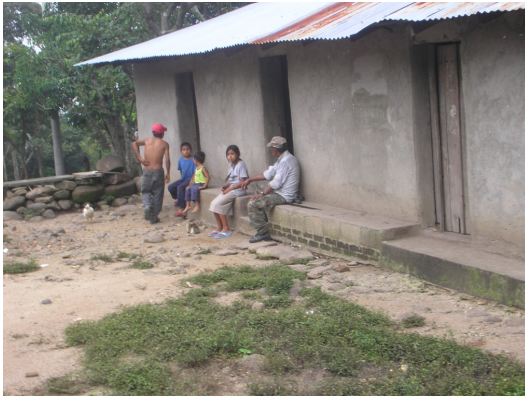
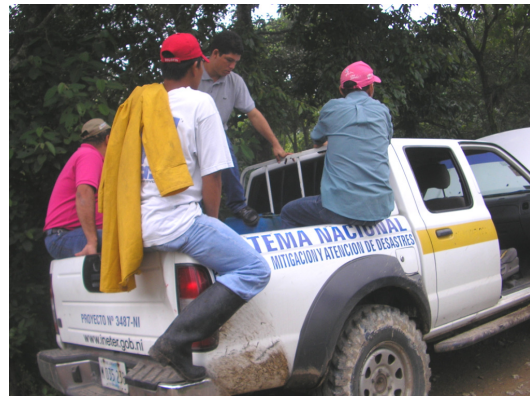
3.5. a) Pobladores ubicada tierra adentro del Municipio de San José de Cusmapa, cuyas viviendas se encuentran en las inmediaciones del Cerro Anices b) Algunos participantes en trabajo de campo in situ de la misma manera el autor del presente documento.

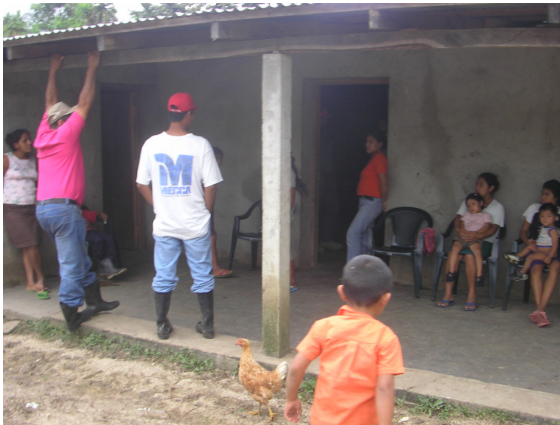
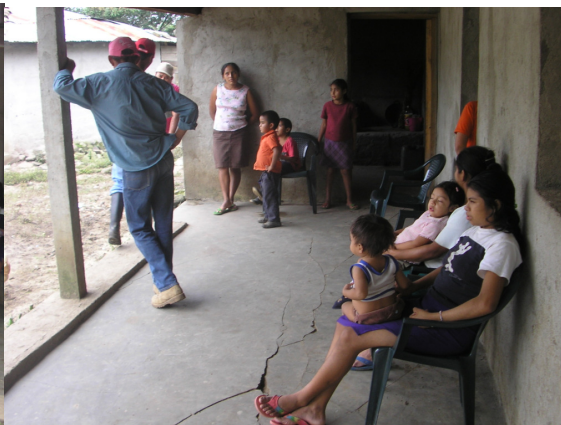
3.6. Habitante de vivienda rural, donde residen niños y jóvenes atemorizados por el deslizamiento de tierra
